Ελληνική Δημοκρατία  
Υπουργείο Περιβάλλοντος & Ενέργειας  
Σώμα Επιθεώρησης Νότιας Ελλάδας  
Τμήμα Επιθεώρησης Μεταλλείων

Θέμα: Εκ νέου κατάθεση απόψεων

Μετά από έλεγχο Επιθεωρητών Μεταλλείων της Υπηρεσίας μας, που πραγματοποιήθηκε στις 14.03.2018 στο πρώην λατομείο στη θέση «Γούβα-Μπατσί» Σαλαμίνας, μεταξύ άλλων διαπιστώθηκαν τα κάτωθι:

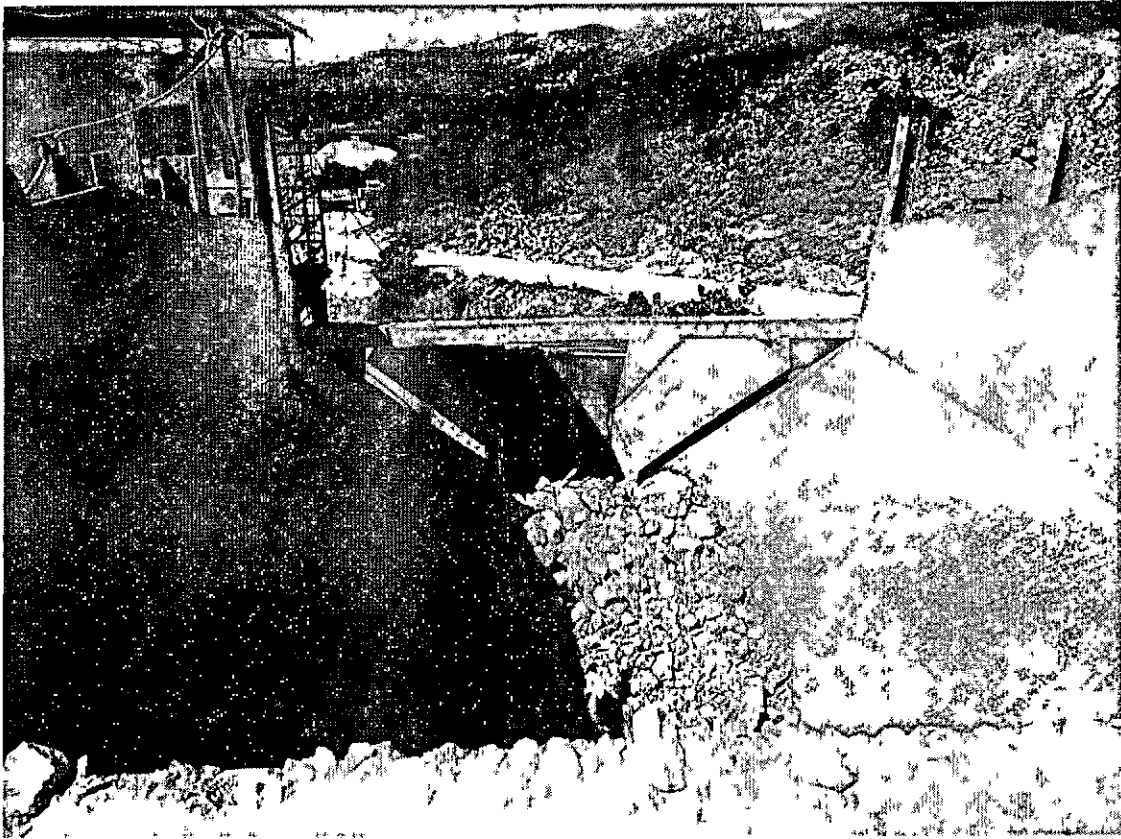
Φωτο 1

1. Μέσα στο χώρο του λατομείου (πλατεία), υπήρχαν μεγάλοι σωροί από επεξεργασμένα υλικά.
2. Η μονάδα επεξεργασίας αδρανών υλικών (σπαστηροτριβείο) δεν ήταν σε λειτουργία αλλά ήταν εμφανής η πρόσφατη λειτουργία της. Στο σημείο τροφοδοσίας της μονάδας υπήρχαν πολύ πρόσφατα ίχνη από κίνηση μηχανημάτων έργου (ροδιές) ενώ στη χοάνη είχε αποθεθεί εξορυγμένο υλικό προς επεξεργασία (φωτ. 1 & 2).
3. Νοτιοδυτικά του λατομικού χώρου, σε υφιστάμενη βαθμίδα υπήρχε ερπυστριοφόρο διατηρητικό μηχανήμα με πινακίδα αρ. κυκλοφορίας ΜΕ 111294 (φωτ. 3). Με το διατηρητικό μηχανήμα είχαν διανοιχτεί διατρήματα κατά μήκος της βαθμίδας ενώ από τη θέση που

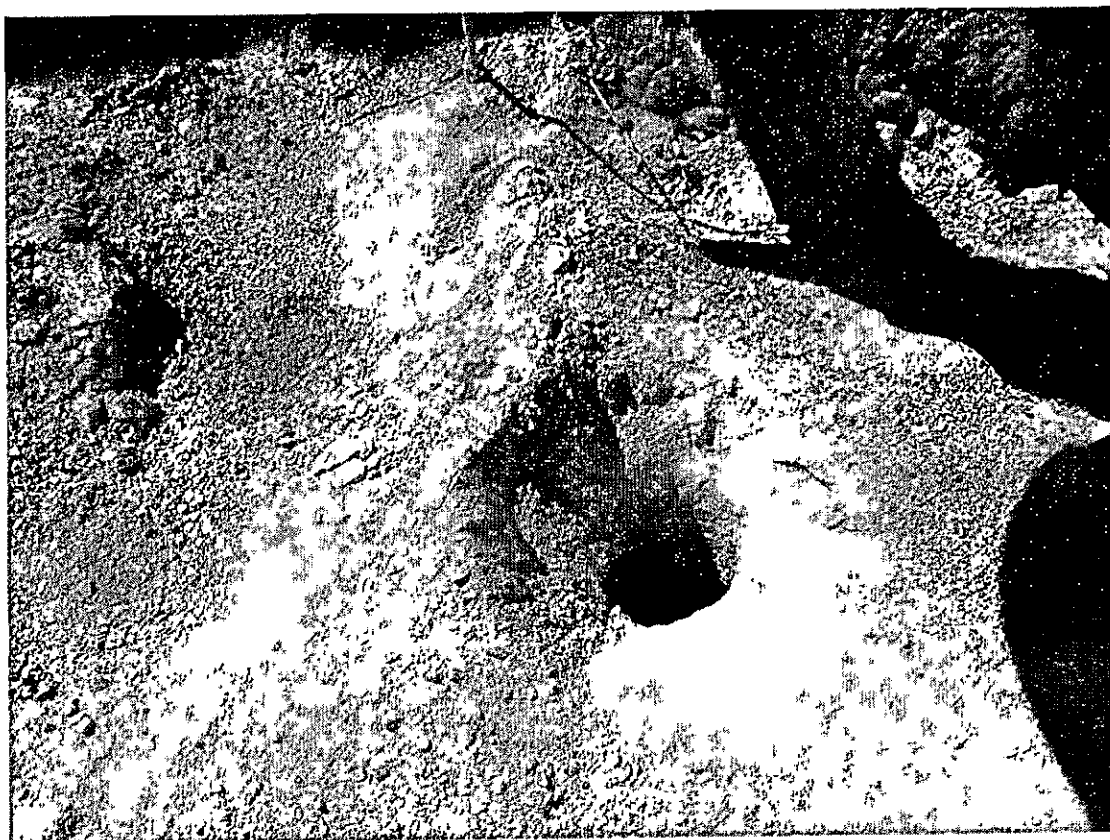
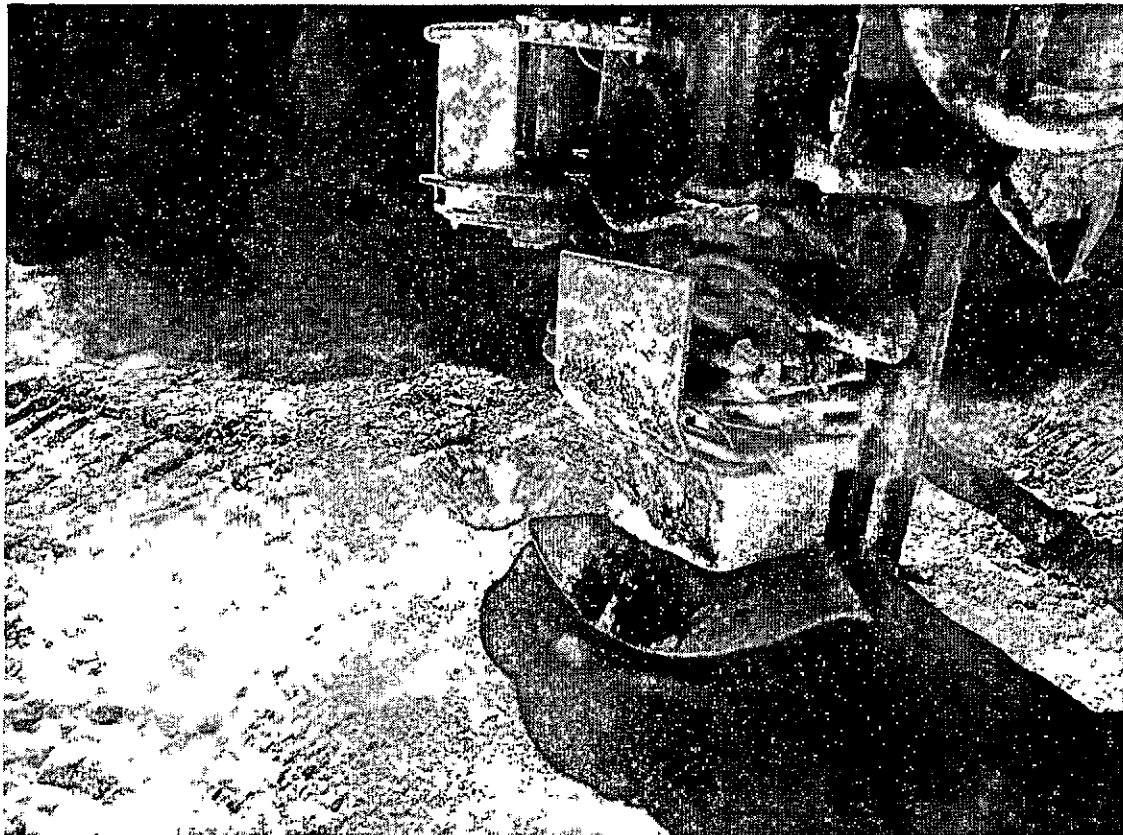
βρισκόταν το μηχάνημα προκύπτει ότι οι εργασίες διάνοιξης των διατρημάτων ήταν σε εξέλιξη (φωτ. 4 & 5).

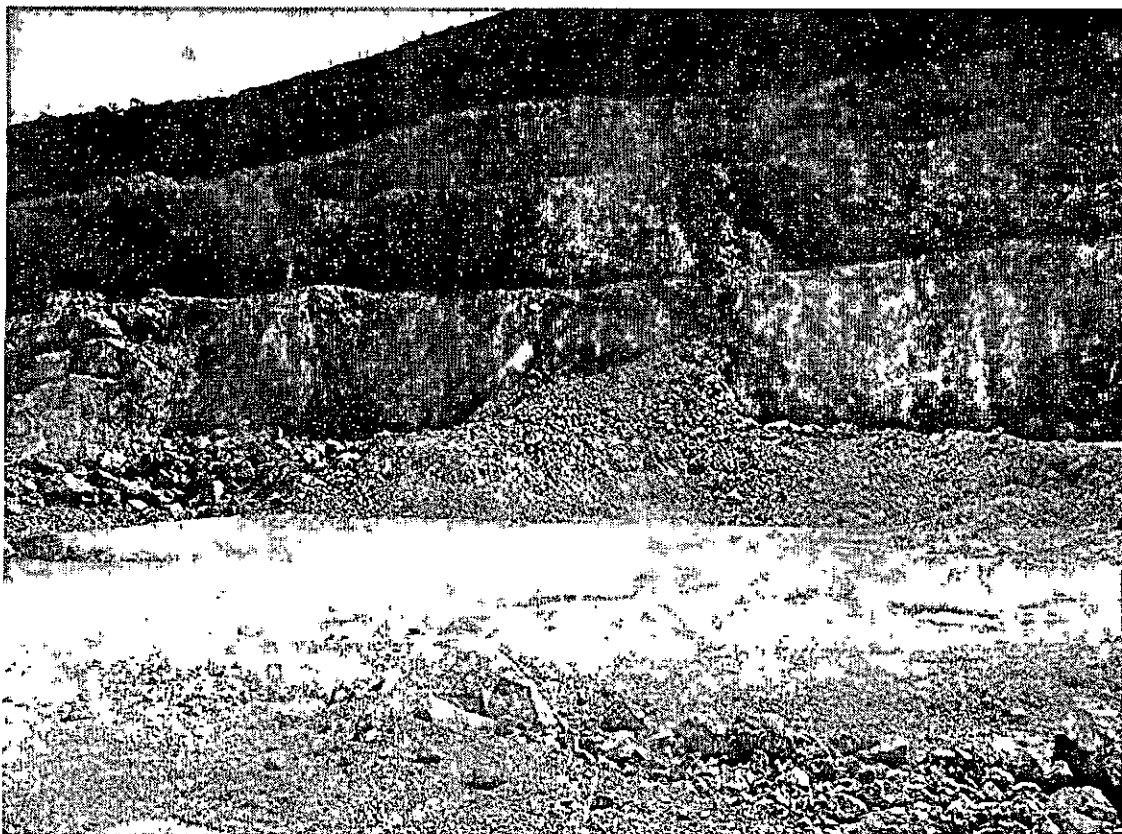
Φωτο 6

4. Σε διάφορες θέσεις, εντός της διαμορφωμένης πλατείας του λατομικού χώρου, υπήρχε πρόσφατα εξορυγμένο υλικό και σημάδια απόληψης του, όπως προκύπτει από την ύπαρξη σημαδιών κίνησης μηχανημάτων έργου (ροδιές) και ιχνών από κουβαδιές (φωτ. 6). Επιπλέον, κατόπιν σύγκρισης με φωτογραφίες του χώρου από την προηγούμενη αυτοψία της Υπηρεσίας μας (18.11.2016), διαπιστώθηκε ότι έχουν πραγματοποιηθεί εργασίες εξόρυξης στην βαθμίδα που βρέθηκε το διατρητικό μηχάνημα έργου (φωτ. 7 & 8).
