### ΕΝΗΜΕΡΩΤΙΚΟ ΣΗΜΕΙΩΜΑ

### **ΕΝΗΜΕΡΩΤΙΚΟ ΣΗΜΕΙΩΜΑ**

**Θέμα:** Παρεμβάσεις αποκατάστασης λειτουργίας υδραυλικών έργων βορείου τείχους / Βόρειας Κλιτύς της Ακρόπολης Αθηνών (Α' φάση)

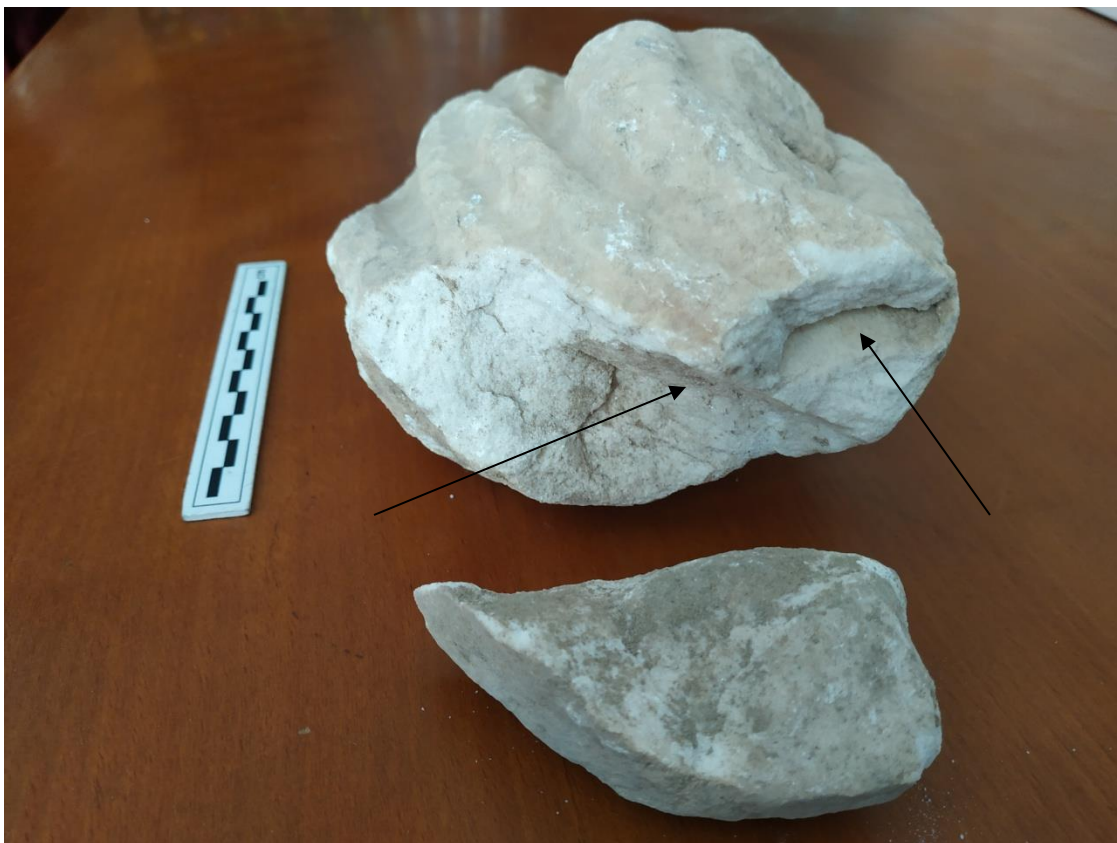
Κυρίως επιφάνεια. Πάτινα του μαρμάρου

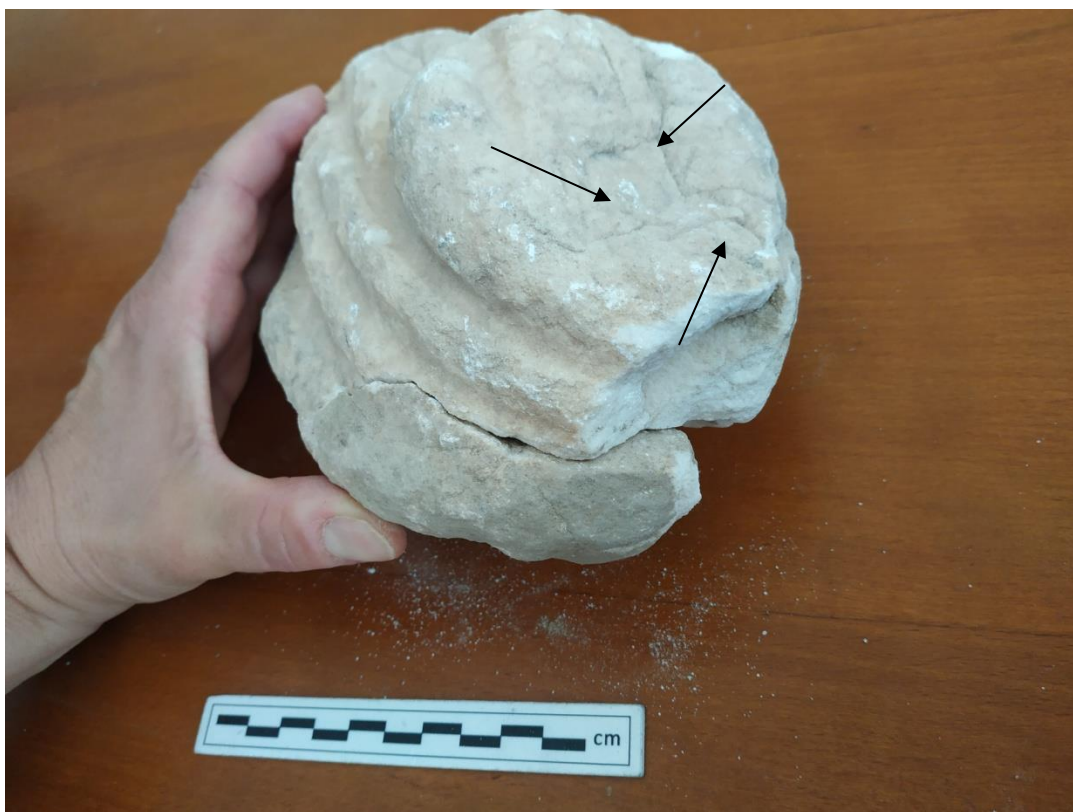
Μέσα στο στρώμα αυτό υπήρχε πλήθος απορριφθέντων κατά την σύγχρονη εποχή μαρμάρινων αρχιτεκτονικών θραυσμάτων. Κατά την ροή των εργασιών η αξίνα (κασμάς) έπληξε ένα μαρμάρινο θραύσμα συνολικών διαστάσεων 0,19μ.(μήκος) χ 0,13μ.(πλάτος) χ 0,098μ.(πάχος), από το οποίο αποκολλήθηκε μικρό του τμήμα διαστάσεων 0,085μ.(μήκος) χ 0,042μ.(πλάτος) χ 0,031μ.(πάχος). Πρόκειται για ένα τμήμα μαρμάρου με γλυφές, σπασμένο από όλες τις πλευρές, εξαιρετικά διαβρωμένο και ρηγματωμένο με αποτέλεσμα όχι μόνο η επιφάνεια αλλά και ο πυρήνας του μαρμάρου να θρυμματίζεται και να

απολεπίζεται εύκολα. Η αποκόλληση του μικρού αποτμήματος προκλήθηκε από την δύναμη της πρόσκρουσης της αξίνας σε ευάλωτο σημείο ρηγμάτωσης. Η προϋπάρχουσα ρηγμάτωση (όπου και το ευάλωτο σημείο του μαρμάρου), πιστοποιείται και από το γεγονός, ότι όταν αποκολλήθηκε από την πρόσκρουση το μικρό τμήμα, φάνηκε στην εσωτερική επιφάνεια χρωματισμένη κηλίδα που προκλήθηκε από την διείσδυση του χρώματος στο προϋπάρχον μικρό ρήγμα του μαρμάρου.

ρηγματώσεις της επιφάνειας του μαρμάρου
