ΜΗΛΟΣ 01 /07 / 2010

ΝΟΜΑΡΧΙΑΚΗ ΑΥΤΟΔΙΟΙΚΗΣΗ  
ΚΥΚΛΑΔΩΝ

ΓΡΑΦΕΙΟ ΠΕΡΙΒΑΛΛΟΝΤΟΣ

**ΘΕΜΑ:** Διενέργεια αυτοψίας-έλεγχος τήρησης περιβαλλοντικής νομοθεσίας στις εγκαταστάσεις του βιολογικού καθαρισμού αστικών λυμάτων που βρίσκεται στη θέση «Τσιλιπάκι», νήσου Σερίφου, νομού Κυκλάδων.

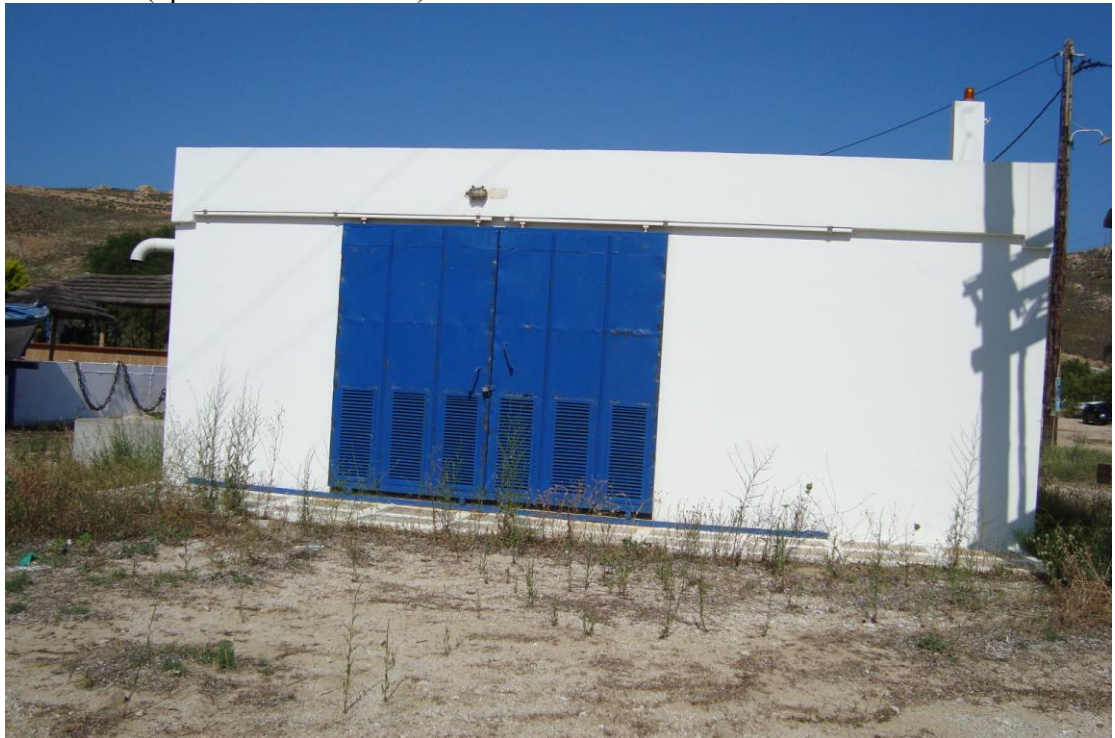
**2.1.** Τα ανεπεξέργαστα λύματα μεταφέρονται στο έργο με δύο (2) τρόπους. Ο πρώτος αφορά μεταφερθέντα ανεπεξέργαστα λύματα, διαμέσου του αποχετευτικού δικτύου του Δήμου, διαμέσου αγωγών και δύο (2) συνεχόμενων αντλιοστασίων εγγύς του έργου (ΦΩΤΟ 1,2). Δεν επιθεωρήθηκαν τα αντλιοστάσια αυτά και δεν είναι γνωστός ο εξοπλισμός τους. Δεν ήταν δυνατόν κατά την αυτοψία να εξακριβωθεί εάν υπάρχουν και άλλα αντλιοστάσια για τον σκοπό αυτό, όπως και πληρέστερη μορφή του συνολικού αποχετευτικού Δημοτικού δικτύου. Ο δεύτερος τρόπος αφορά ανεπεξέργαστα λύματα που μεταφέρονται εντός του έργου, με ειδικά για τον σκοπό αυτό βυτιοφόρα και αφορούν εκκενώσεις βοθρολυμάτων της ευρύτερης περιοχής. Αυτά (τα δεύτερα) αποθέτονται σε ειδικό χώρο υποδοχής του έργου (ΦΩΤΟ 3), αποθηκεύονται σε δεξαμενή (ΦΩΤΟ 4) και στην συνέχεια με ειδικές αντλίες και αγωγούς μεταφέρονται στην μονάδα πρώτης εσχάρωσης που είναι κοινή και για τις δύο εισόδους λυμάτων (ΦΩΤΟ 5).

**ΦΩΤΟ 1.** (πρώτο αντλιοστάσιο)

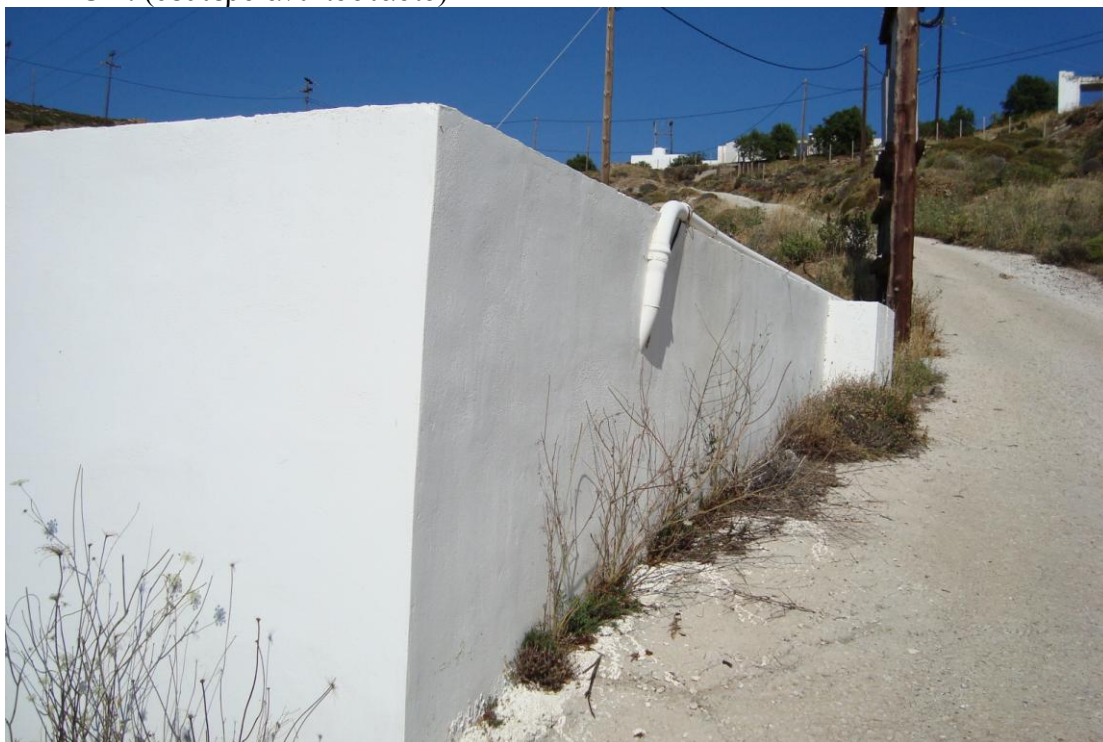
**ΦΩΤΟ 2.** (δεύτερο αντλιοστάσιο)

Σύμφωνα με επιτόπιες αναφορές περιοίκων των αντλιοστασίων, δημιουργείται συχνά πρόβλημα στην λειτουργία αυτών σε περιπτώσεις διακοπών ηλεκτρικού ρεύματος (που είναι συχνές), με αποτέλεσμα να δημιουργείται αντεπιστροφή λυμάτων με φυσική ροή (τα αντλιοστάσια και ειδικά το δεύτερο (φωτο2), βρίσκονται σε υψόμετρο μεγαλύτερο αυτού της στάθμης της θάλασσας). Τα επιστρεφόμενα ανεπεξέργαστα λύματα εκτινάσσουν καπάκι παρακείμενου φρεατίου, εξαιτίας υποπίεσης και εκρέουν μετά από στασιμότητα αυτών επί αμμουδιάς λουομένων, στην θάλασσα, εντός του όρμου του λιμένα Σερίφου, με όλα τα αντιαισθητικά προβλήματα που δημιουργεί το γεγονός αυτό (όψη, οσμή, μολυσματικοί παράγοντες κλπ). Το γεγονός φέρεται να δημιουργείται από έλλειψη ειδικής βαλβίδας αντεπιστροφής επί του αγωγού μεταφοράς και χρίζει περαιτέρω διερεύνησης.

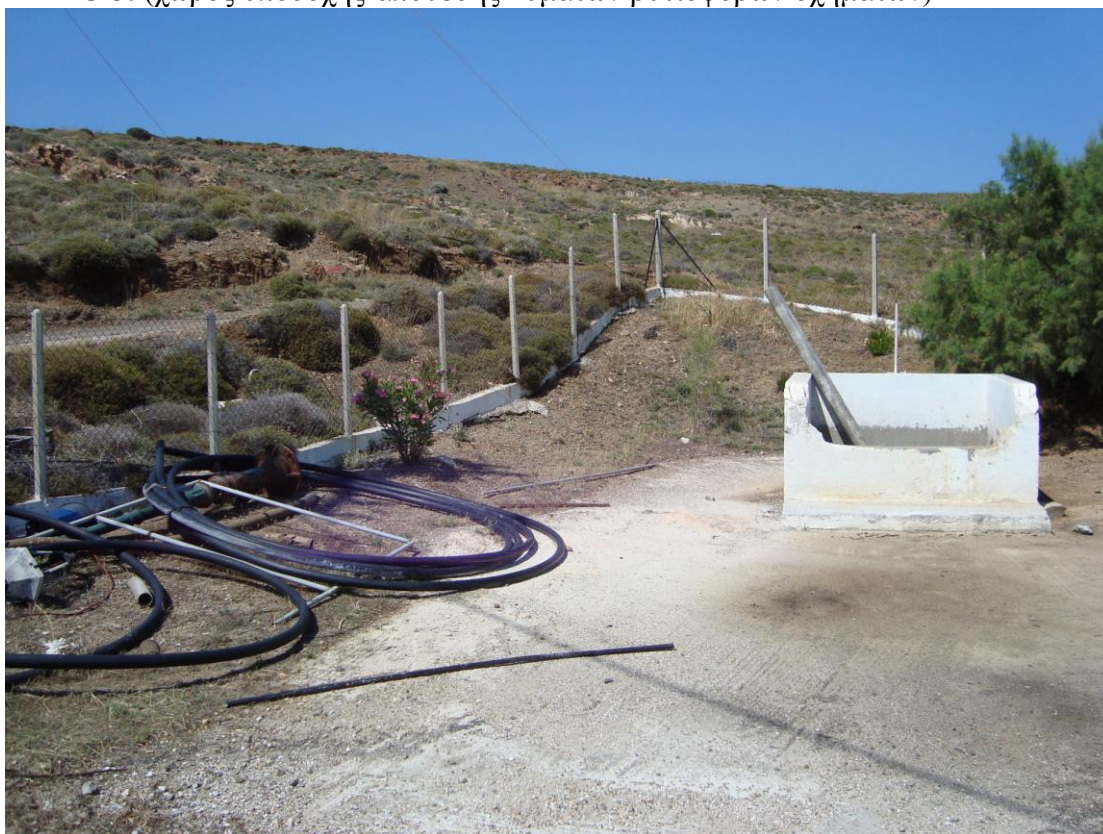
**ΦΩΤΟ 3.** (χώρος υποδοχής-απόθεσης λυμάτων βυτιοφόρων οχημάτων)

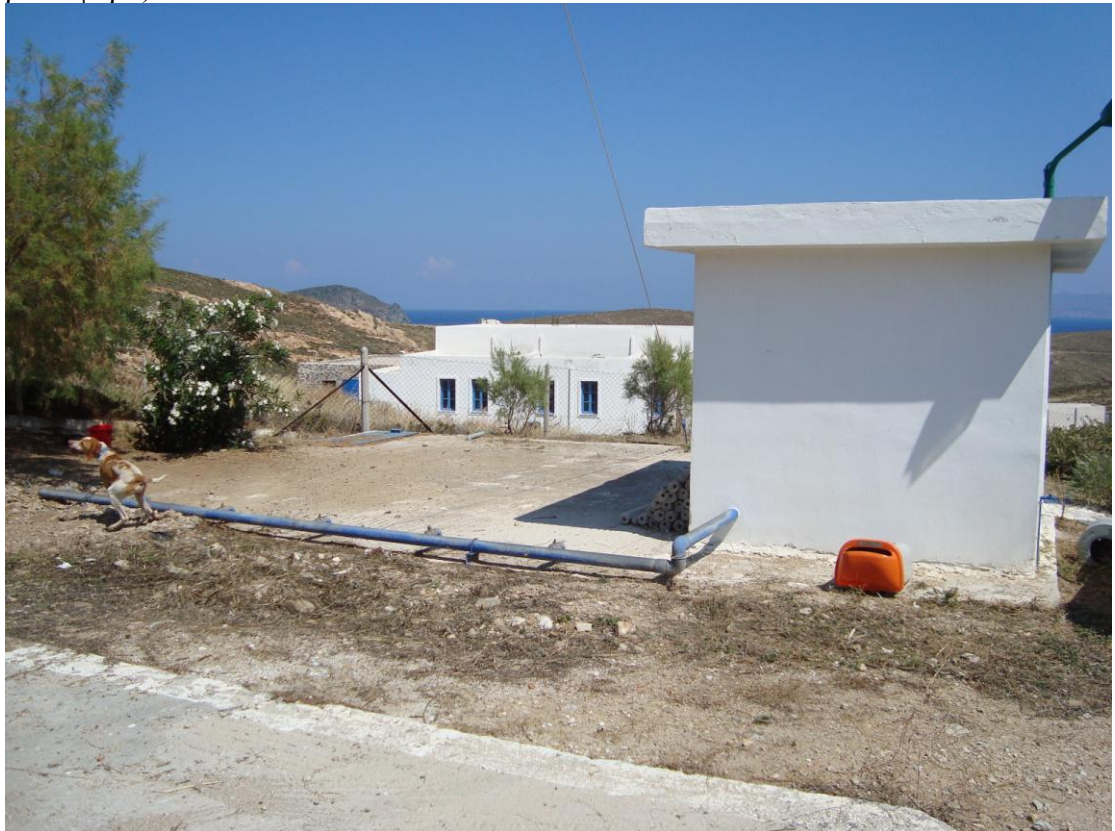
**ΦΩΤΟ 4.** (Δεξαμενή και αντλιοστάσιο μεταφερόμενων λυμάτων με βυτιοφόρα)

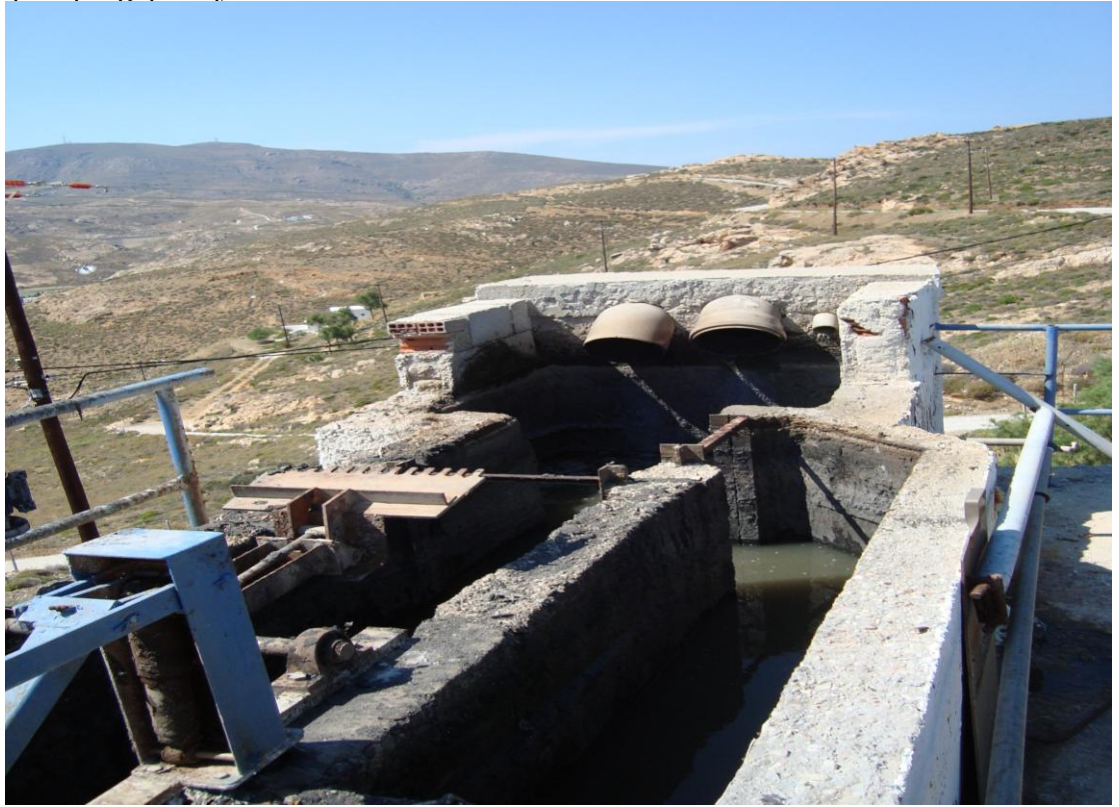
**2.2.** Στη συνέχεια και οι δύο είσοδοι ανεπεξέργαστων λυμάτων (αγωγοί) διαβιβάζουν τα ανεπεξέργαστα λύματα σε ανοικτό κανάλι, εντός του οποίου υπάρχει ειδική εσχάρωση για την πρωταρχική απομάκρυνση των μεγάλου μεγέθους φερτών υλικών. Ακολουθεί σύστημα απομάκρυνσης άμμου. Τα συστήματα βρέθηκαν σε προσωρινή μη λειτουργία, καθώς δεν υπήρχε είσοδος λυμάτων την στιγμή της αυτοψίας. Τα συλλεγόμενα φερτά στερεά από τα δύο παραπάνω συστήματα, καταλήγουν σε πλαστικό κάδο του Δήμου Σερίφου και φέρεται να μεταφέρονται προς διάθεση στον οικείο Χ.Α.Δ.Α. (ΦΩΤΟ 6). Κατά την αυτοψία ζητήθηκε η άδεια του τρόπου διάθεσης αυτών των στερεών αποβλήτων ή οποία δεν επιδείχθηκε.

**ΦΩΤΟ 5.** (είσοδος ανεπεξέργαστων λυμάτων με δύο αγωγούς σε κανάλι και πρώτη εσχάρωση)

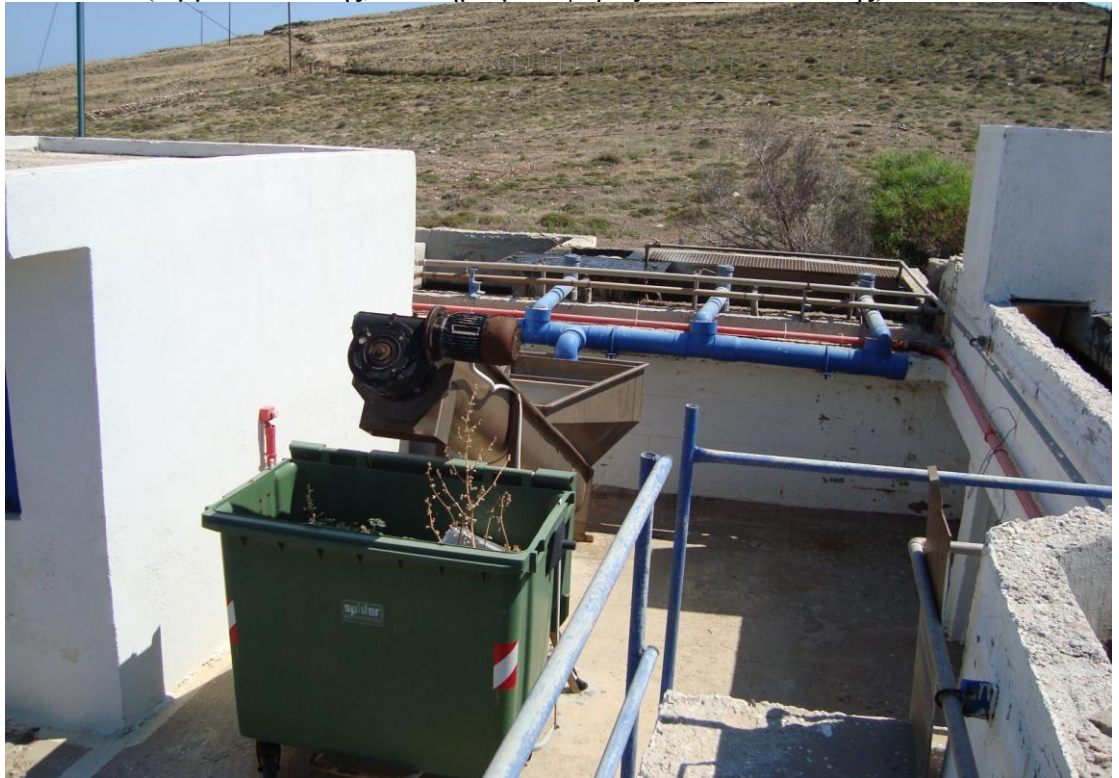
**ΦΩΤΟ 6.** (Αμμοσυλλέκτης, σύστημα μεταφοράς σε κάδο διάθεσης).

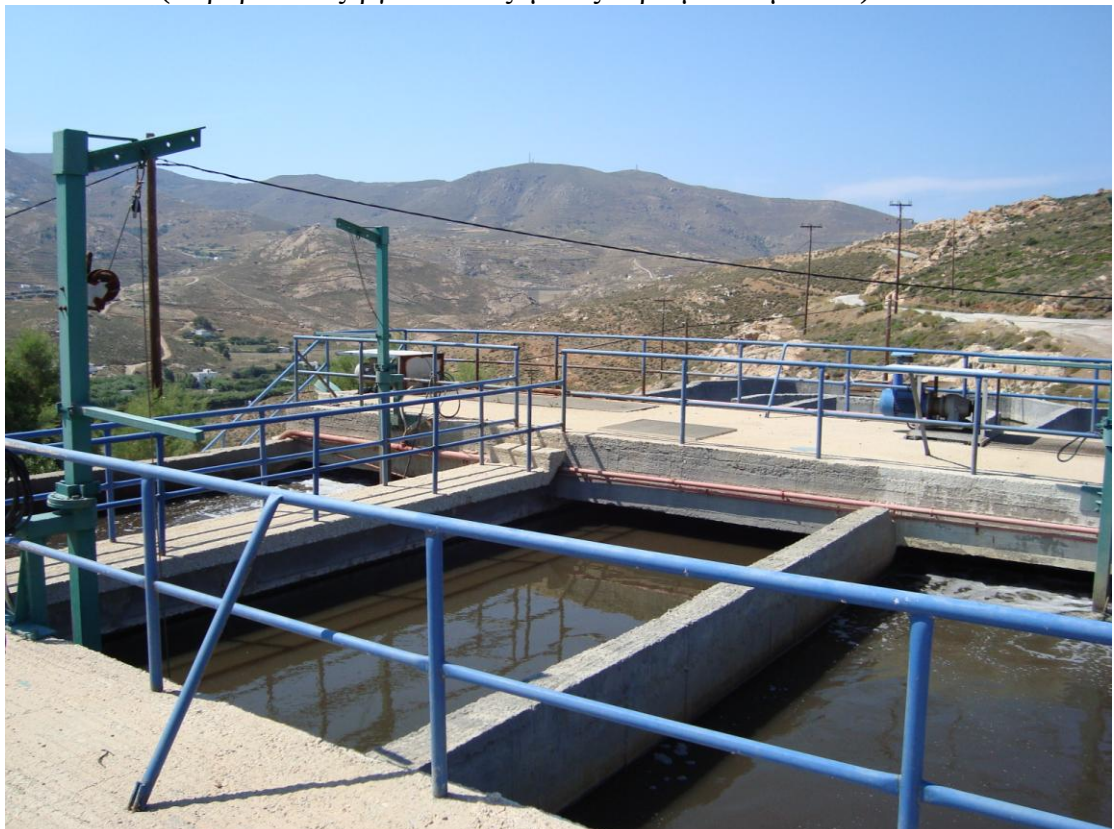
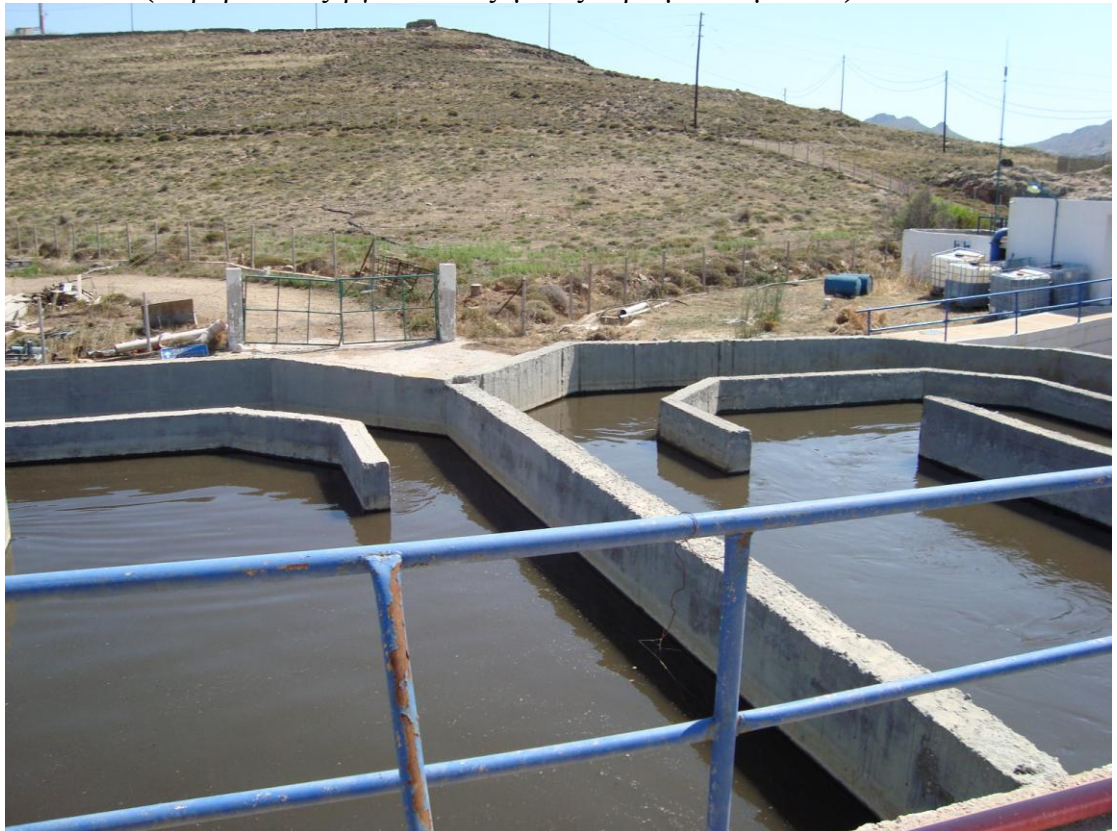
**2.4.** Ακολουθούν οι δεξαμενές αερισμού των λυμάτων (αερόβιος επεξεργασία)(ΦΩΤΟ 7-8). Η παροχή, ο ελάχιστος χρόνος παραμονής, αερισμού και ανάμιξης των λυμάτων σε αυτές, θα πρέπει να είναι συγκεκριμένα για να επιτευχθεί ο στόχος αυτού του σταδίου καθαρισμού. Ζητήθηκε ο υπεύθυνος ελέγχου όλων των παραπάνω παραγόντων, αλλά και δειγματοληπτικές μετρήσεις των λυμάτων σε αυτό το στάδιο καθαρισμού **που δεν επιδείχθηκαν και φέρεται να μην υπάρχουν.** Διαπιστώθηκε ότι οι δεξαμενές συνοδεύονταν από τέσσερις (4) ηλεκτροκινητήρες κίνησης των φτερωτών ανάδευσης λυμάτων. Κατά την αυτοψία **λειτουργούσαν οι τρεις (3) από αυτές.** Ζητήθηκε η αιτία μη λειτουργίας της τέταρτης. Απαντήθηκε ότι διαπιστώθηκαν και αντιμετωπίστηκαν τα εξής προβλήματα σε αυτό το στάδιο καθαρισμού:

**2.4.1.** Υπάρχει σχεδιαστικά λανθασμένη τοποθέτηση των ηλεκτροκινητήρων σε ύψος κοντά στην στάθμη των λυμάτων με πιθανό αποτέλεσμα να προκαλείται βραχυκύκλωση αυτών.

**2.4.2.** Δεν προβλέφθηκε εξαρχής η κατασκευή στεγάστρων των ηλεκτροκινητήρων, με αποτέλεσμα να προκαλείται βραχυκύκλωση αυτών από τις όμβριες κατακρημνίσεις.

**2.4.7.** Οι ηλεκτροκινητήρες σήμερα βρίσκονται κάτω από μεταλλικό στέγαστρο και λειτουργούν οι τρεις από αυτούς.

**2.4.8.** Φέρεται για μεγάλο χρονικό διάστημα στο παρελθόν (2008-2009) να μην λειτουργούσε μεγάλος αριθμός αυτών και **συνεπώς να υπολειτουργούσε όλο το στάδιο αερόβιας επεξεργασίας των λυμάτων.**

**2.4.10.** Φέρεται να υπολειτουργεί και σήμερα η αερόβιος επεξεργασία των λυμάτων, καθώς το στάδιο αυτό δεν παρακολουθείται συστηματικά από εξειδικευμένο προσωπικό, δεν λειτουργούν όλοι οι αναδευτήρες, αλλά και θα δυσχεραίνει ακόμη περισσότερο σε περίπτωση μελλοντικής βλάβης κάποιου από τους υπάρχοντες.

**ΦΩΤΟ 7.** (Αερόβια επεξεργασία. Δεξαμενές αερισμού λυμάτων.)

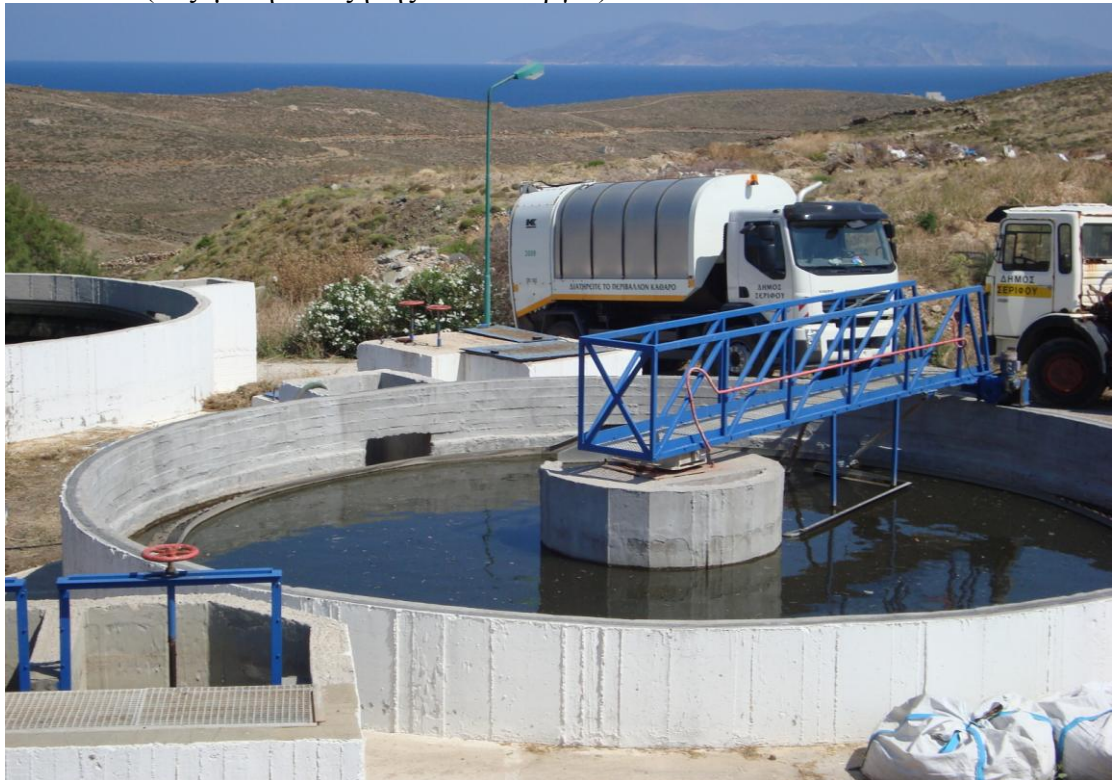
**2.5** Ακολουθεί το στάδιο καθίζησης. Βρέθηκαν δύο (2) δεξαμενές καθίζησης λυμάτων από τις οποίες **λειτουργούσε μόνο η μία (1)** (ΦΩΤΟ 9-10).

**ΦΩΤΟ 9.** (δεξαμενή καθίζησης εν λειτουργία)

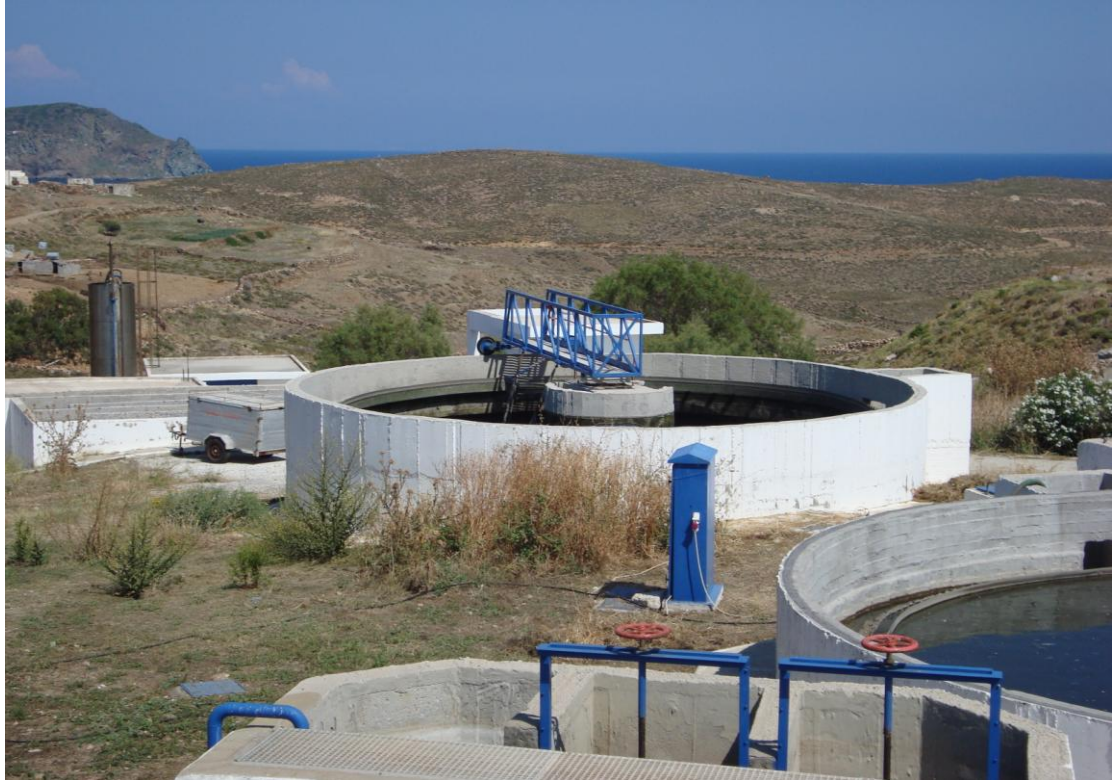
**ΦΩΤΟ 10.** (Δεξαμενή καθίζησης σε συντήρηση)

Ζητήθηκαν οι λόγοι λειτουργίας μόνο της μίας. Απαντήθηκε ότι **η δεύτερη έχει βραχυκυκλωμένο τον ηλεκτροκινητήρα της και βρίσκεται υπό συντήρηση.** Οι φερόμενες αιτίες καταστροφής του ηλεκτροκινητήρα είναι οι αναφερόμενοι στις παραγράφους 2.4.3, 2.4.4, 2.4.6 και 2.4.9 της παρούσας. **Άμεσο αποτέλεσμα των παραπάνω να μην υπάρχει εφεδρική δεξαμενή καθίζησης σε περίπτωση μελλοντικής βλάβης της υπάρχουσας.**

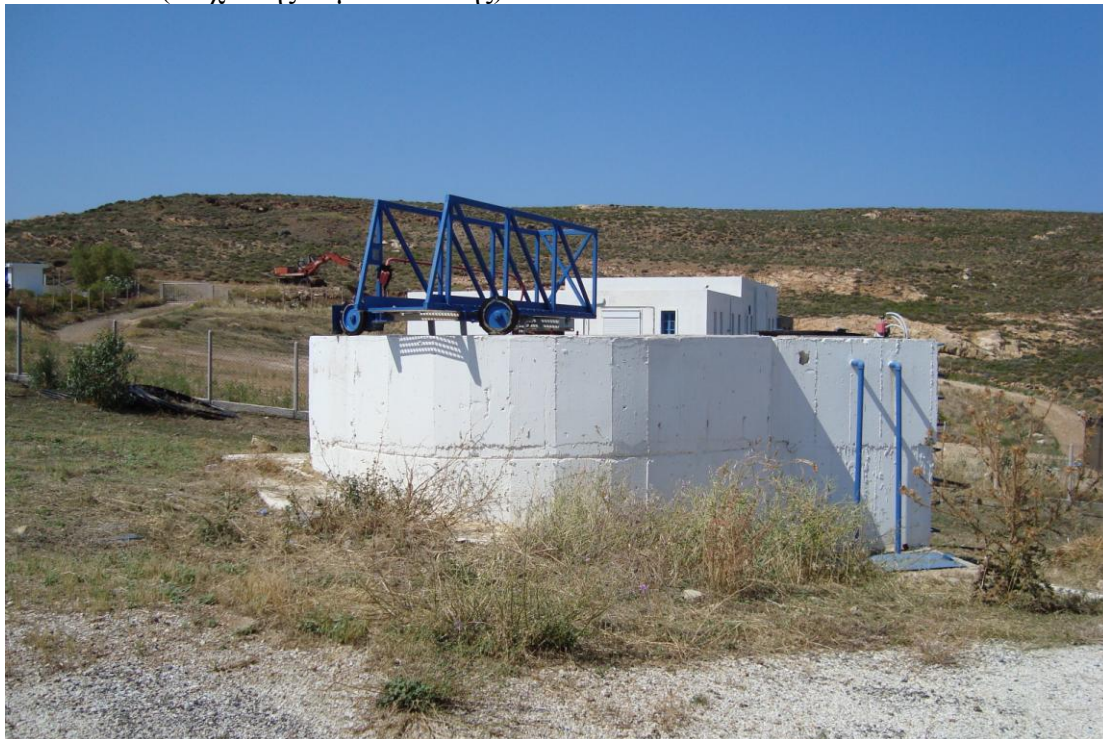
**2.6.** Η παραγόμενη λάσπη που καθιζάνει στο κωνικό δάπεδο των δεξαμενών καθίζησης θα έπρεπε να μεταφερθεί στο επόμενο στάδιο επεξεργασίας αυτής που είναι ο παχυντής (ΦΩΤΟ 11). **Διαπιστώθηκε ότι το συγκεκριμένο στάδιο επεξεργασίας της λυματολάσπης δεν βρισκόταν σε λειτουργία.** Ζητήθηκαν οι αιτίες της μη λειτουργίας του συστήματος και απαντήθηκε ότι **έχει και αυτό βραχυκυκλωμένο ηλεκτροκινητήρα.** Οι φερόμενες αιτίες καταστροφής του ηλεκτροκινητήρα είναι οι αναφερόμενοι στις παραγράφους 2.4.3, 2.4.4, 2.4.6. και 2.4.9 της παρούσας. **Άμεσο αποτέλεσμα των παραπάνω να μην υπάρχει καμία προεπεξεργασία της παραγόμενης λυματολάσπης.**

**ΦΩΤΟ 11.** (Παχυντής λυματολάσσης)

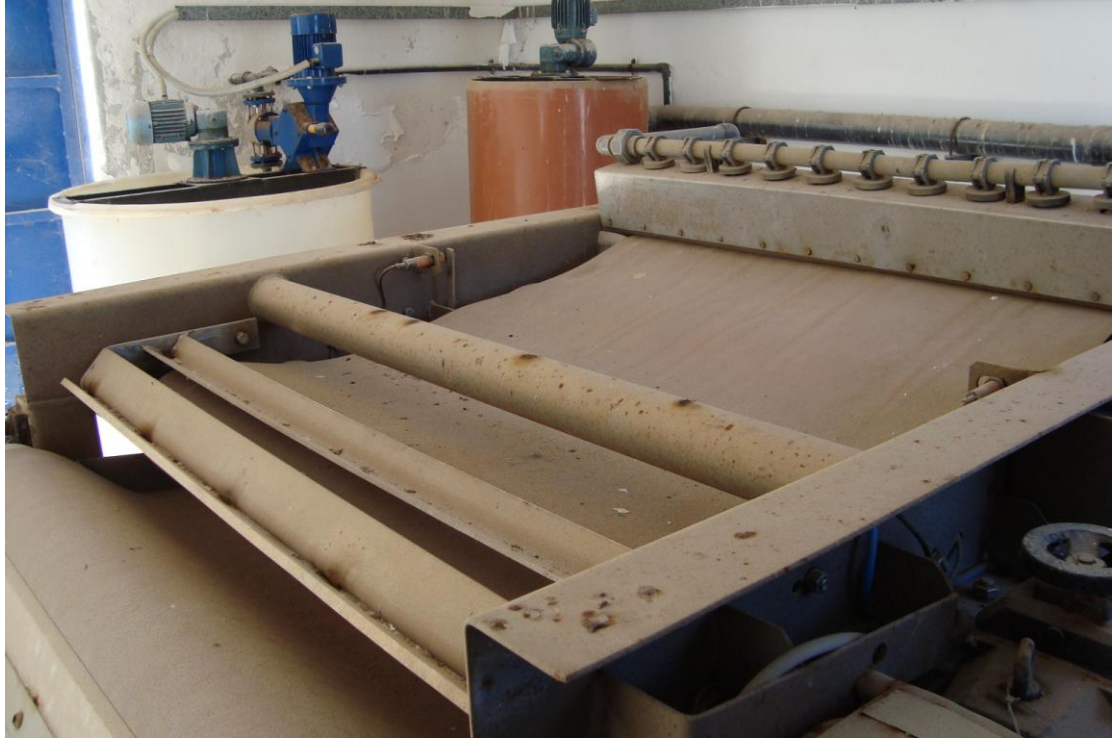
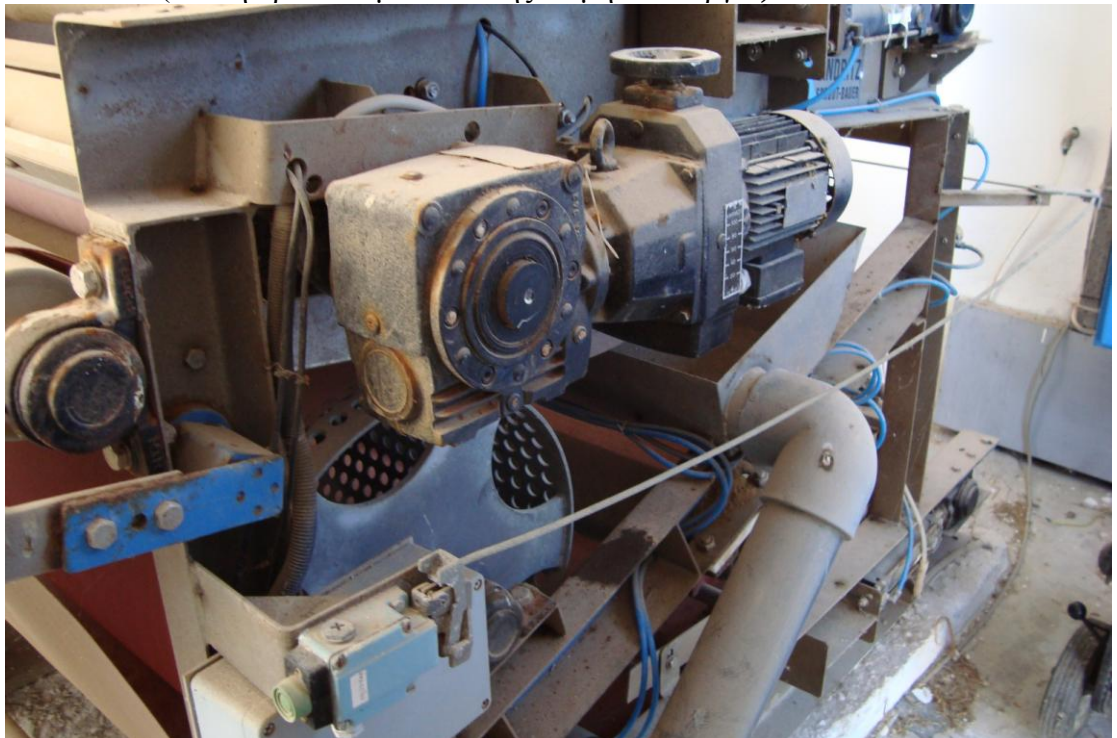
**2.7.** Το επόμενο στάδιο επεξεργασίας της παραγόμενης λυματολάσσης βρέθηκε να αποτελεί ειδικό στεγασμένο **σύστημα πρέσας η οποία δεν λειτουργούσε** (ΦΩΤΟ 12-13). Ζητήθηκαν οι αιτίες της μη λειτουργίας της. Απαντήθηκε ότι το σύστημα **μπορεί να τεθεί σε λειτουργία, λειτουργεί πλήρως, αλλά δεν χρησιμοποιείται εξαιτίας της έλλειψης ειδικευμένου προσωπικού.** Δηλαδή δεν είναι γνωστό πως λειτουργεί το συγκεκριμένο σύστημα. **Άμεσο αποτέλεσμα των παραπάνω να μην υπάρχει καμία μορφή απαλλαγής της λυματολάσσης από τα ύδατα που περιέχει (ξήρανση).**

**ΦΩΤΟ 12.** (ειδική πρέσα λυματολάσπης σε μη λειτουργία)

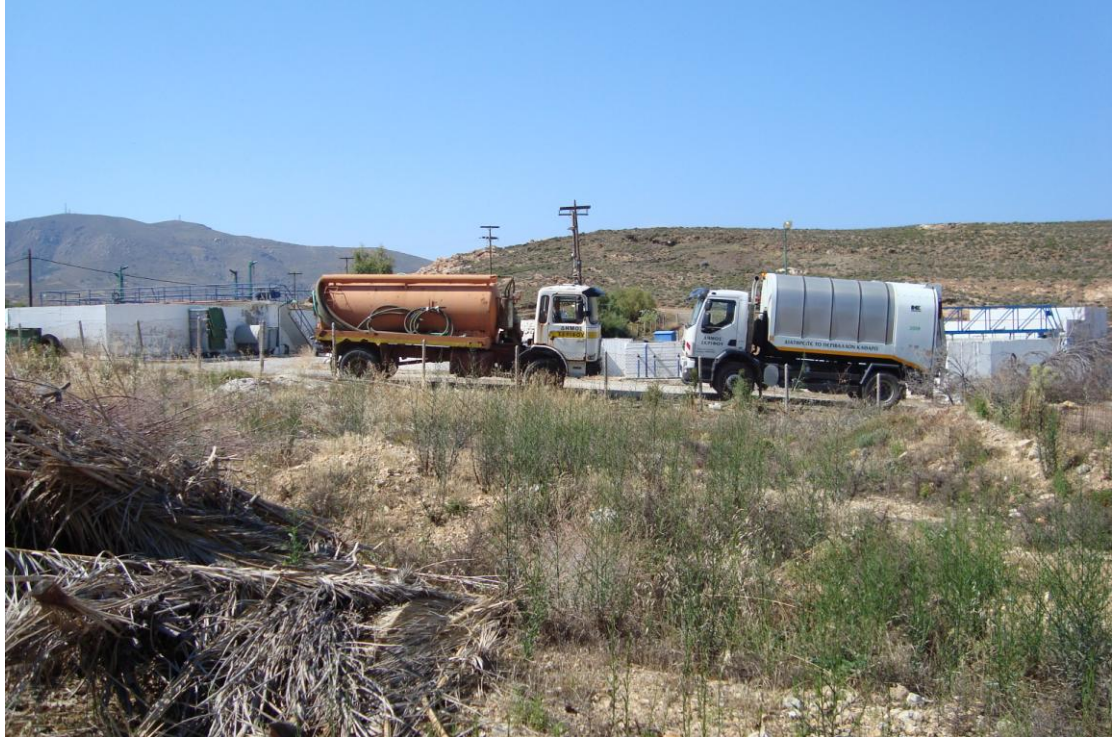
**2.8.** Το επόμενο στάδιο αποτελεί η διάθεση της παραγόμενης λυματολάσπης. Ζητήθηκε ο τρόπος διάθεσής της όπως και όλες οι σχετικές αδειοδοτήσεις. Απαντήθηκε ότι ο τρόπος απολαβής της από τις δεξαμενές καθίζησης γίνεται με τα ειδικά Δημοτικά Βυτιοφόρα οχήματα (λυματοφόρα) (ΦΩΤΟ 14). Βρέθηκε ότι η παραγόμενη λυματολάσπη αποθέτεται σε μη επεξεργασμένη μορφή (υγρή), εντός ανοικτής εκσκαφής, βάθους περί των 2μ. και έκτασης

**ΦΩΤΟ 14.** (Δημοτικό βυτιοφόρο μεταφοράς παραγόμενης λυματολάσπης)

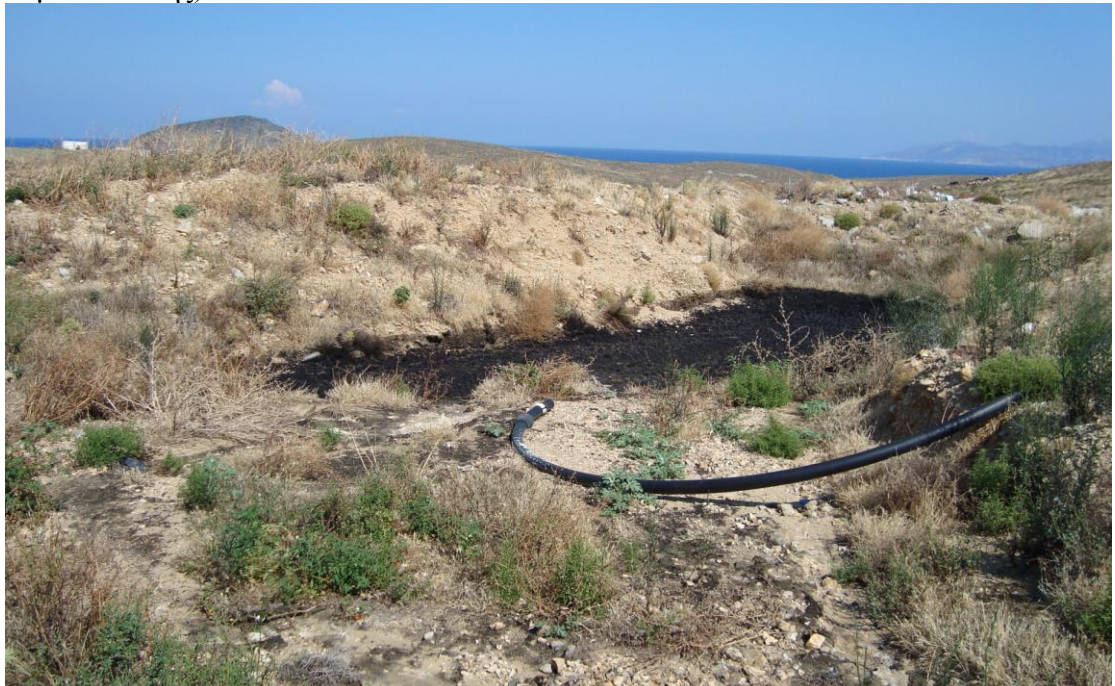
περί των 25τ.μ., που δημιουργήθηκε σε έκταση εντός του έργου (ΦΩΤΟ 15). Δεν επιδείχθηκε καμία αδειοδότηση για τον ανωτέρω τρόπο διάθεσης. Το άμεσο αποτέλεσμα αυτού του τρόπου διάθεσης φέρεται να προκαλεί άμεσο κίνδυνο μόλυνσης-ρύπανσης των τυχόν υπογείων υδροφόρων οριζόντων, όπως και αντιαισθητική όψη αλλά και έντονη οσμή στον χώρο απόθεσης.

**ΦΩΤΟ 15.** (Χώρος απόθεσης εντός εκσκαφής της παραγόμενης λυματολάσπης)

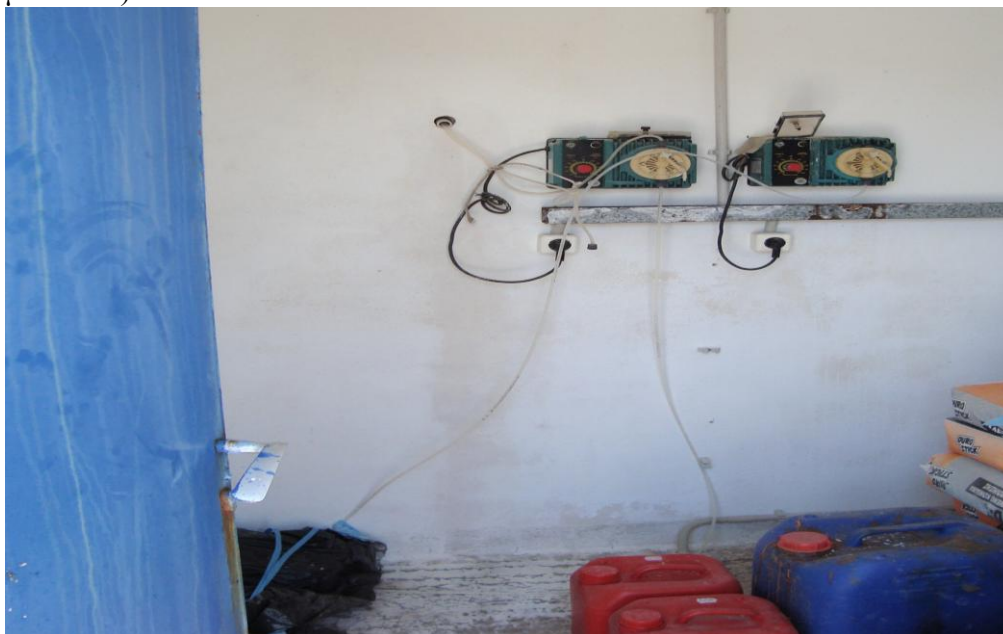
**2.9.** Το επόμενο στάδιο επεξεργασίας των λυμάτων αποτελεί η χλωρίωση. Γίνεται μετά από ηρεμία των λυμάτων εντός δεξαμενών και την προσθήκη χλωρίου σε κατάλληλη αναλογία. Το σύστημα βρέθηκε σε λειτουργία. Βρέθηκαν δύο δοσομετρητές χλωρίου εντός στεγασμένου χώρου εκ των οποίων ο ένας βρίσκονταν σε λειτουργία και ο άλλος σε εφεδρεία όπως και μπετόνια χλωρίου(ΦΩΤΟ 16).

**ΦΩΤΟ 16.** (Δοσομετρητές χλωρίου και τρόπος αποθήκευσης χλωρίου σε μπετόνια)

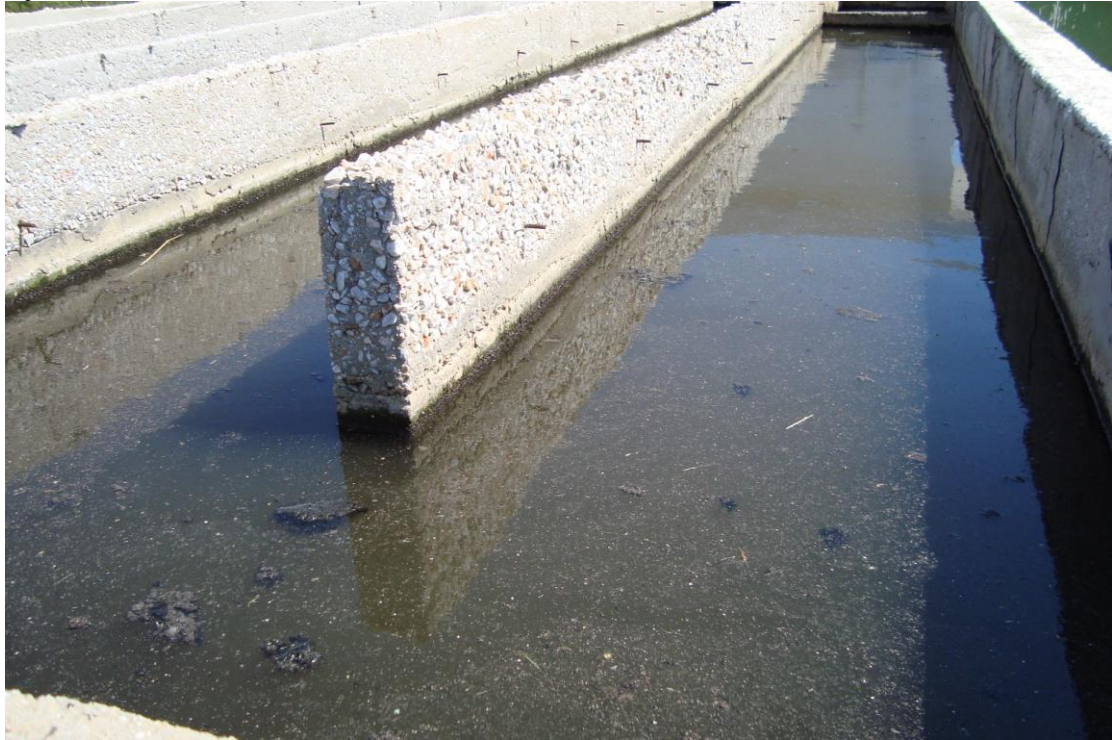
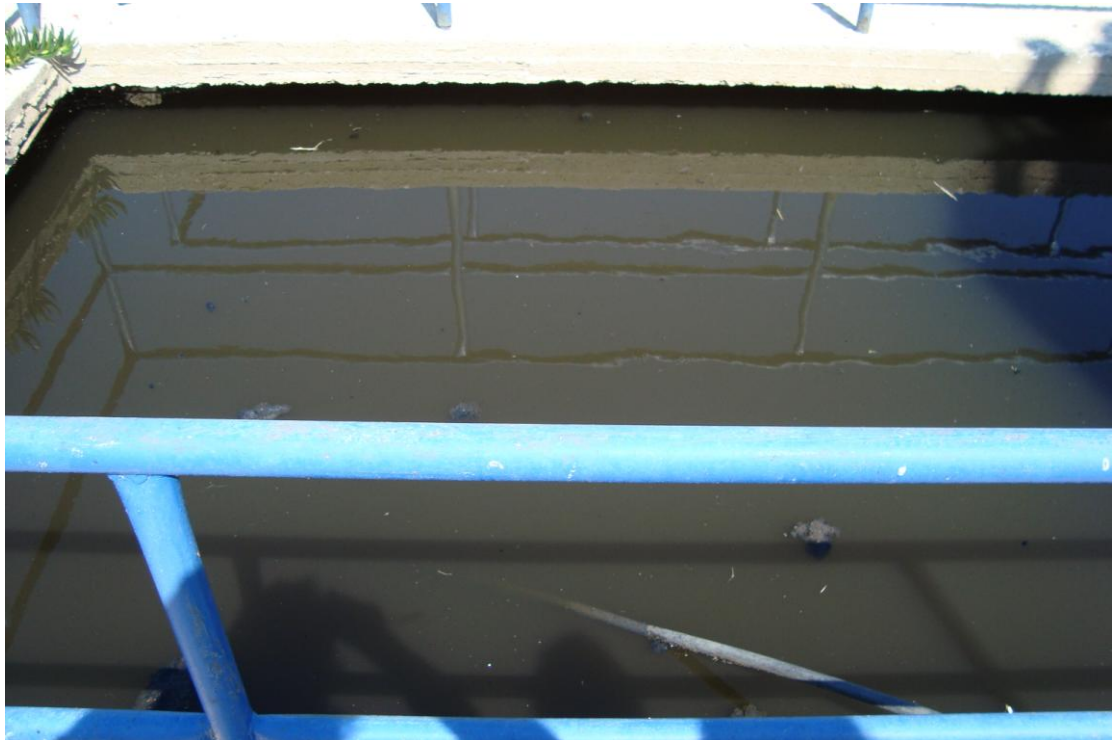
Η ποιότητα των λυμάτων σε αυτό το σχεδόν τελευταίο στάδιο επεξεργασίας τους βρέθηκε τουλάχιστον οπτικά μη ικανοποιητική, καθώς παρουσίαζαν χρωματισμό έντονο καφέ, είχαν υψηλή θολερότητα, πολλαπλά φερτά επιπλέοντα υλικά αλλά και έντονη οσμή (ΦΩΤΟ 17-18). Φέρεται ότι τα επεξεργασμένα λύματα εξόδου δεν πληρούν και άλλες χημικές, φυσικές και μικροβιολογικές παραμέτρους της ισχύουσας νομοθεσίας γεγονός που χρίζει περαιτέρω διερεύνησης. Κατά την αυτοψία δεν ήταν δυνατή δειγματοληψία στο τελευταίο στάδιο επεξεργασίας των λυμάτων και στην έξοδο αυτών, εξαιτίας έλλειψης ειδικού εξοπλισμού (αποστειρωμένες φιάλες μικροβιολογικής δειγματοληψίας κλπ). Ζητήθηκε η αναλογία και το είδος του χλωρίου που προστίθεται, ο υπεύθυνος παρακολούθησης των δοσομετρητών, αλλά και χημικές αναλύσεις των λυμάτων αυτού του σταδίου επεξεργασίας που είναι σχεδόν πριν την έξοδο αυτών. Απαντήθηκε ότι δεν είναι ακριβώς γνωστό το είδος του χλωρίου, δεν υπάρχουν μετρήσεις, δεν υπάρχει υπεύθυνος αυτού του σταδίου και η χλωρίωση γίνεται σε αναλογία περίπου 1lt ανά 10m<sup>3</sup> λυμάτων.

**ΦΩΤΟ 17.** (Δεξαμενή χλωρίωσης. Όψη επεξεργασμένων λυμάτων σχεδόν πριν την έξοδο)

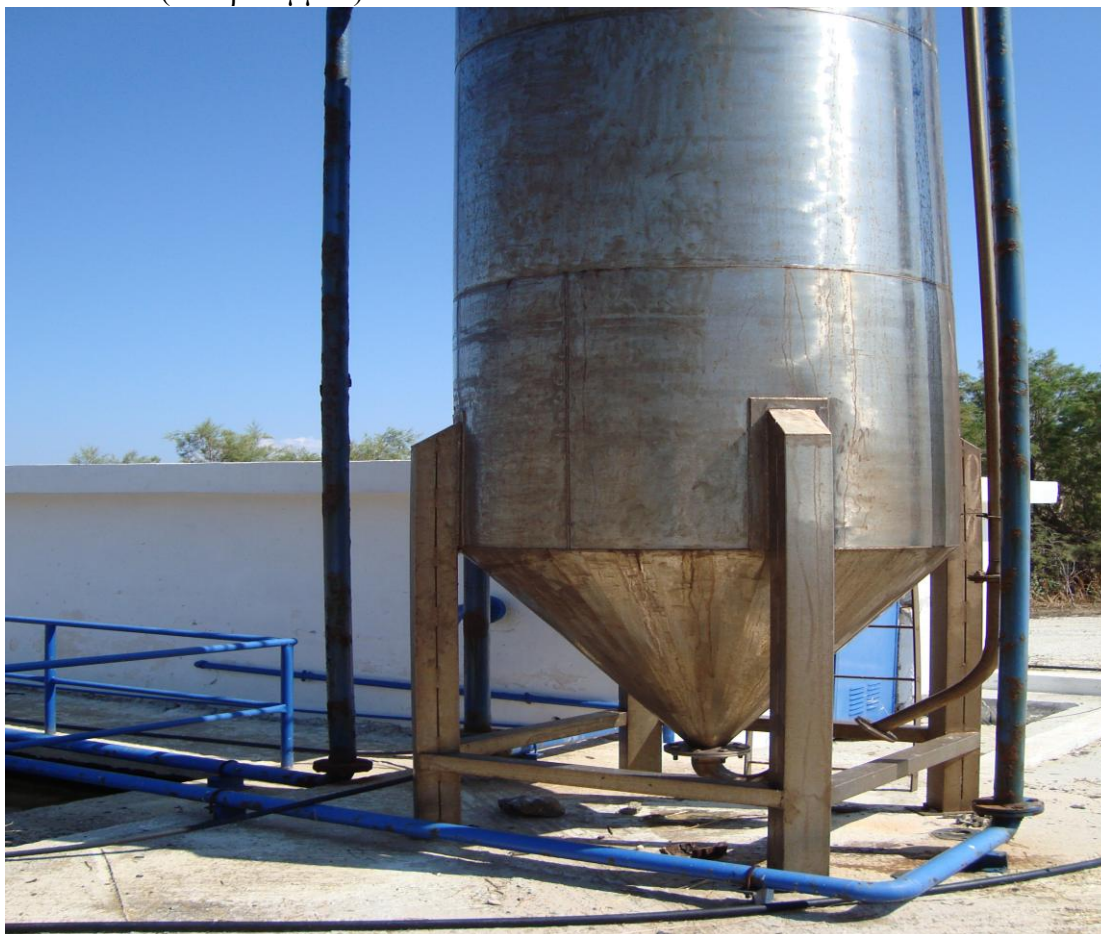
**2.10.** Το επόμενο και τελευταίο στάδιο επεξεργασίας των λυμάτων πριν την έξοδο αυτών αποτελεί φίλτρο άμμου (ΦΩΤΟ 19). Το στάδιο αυτό βρέθηκε σε μη λειτουργία και παρακάμπτεται για άγνωστους λόγους.

**ΦΩΤΟ 19.** (Φίλτρο άμμου)

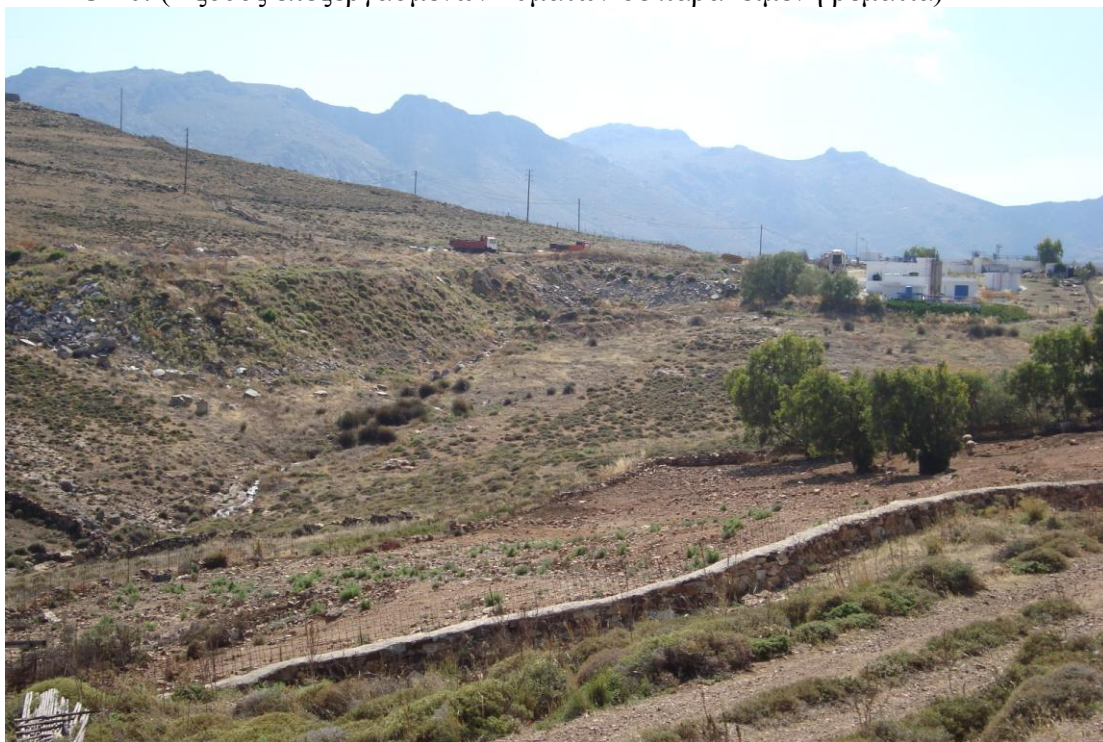
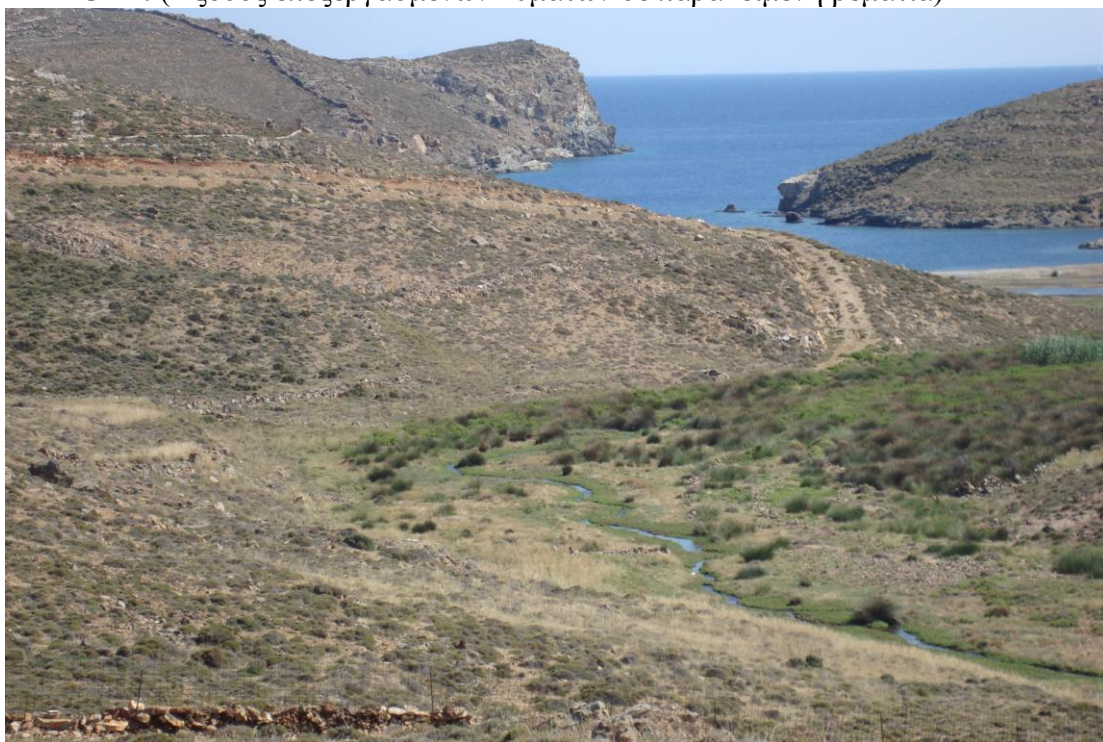
**3.** Η έξοδος και διάθεση των επεξεργασμένων λυμάτων βρέθηκε να γίνεται σε παρακείμενη ρεματιά η οποία οδηγεί στον όρμο «Τσιλιπάκι» (ΦΩΤΟ 20-21).

**ΦΩΤΟ 20.** (Εξοδος επεξεργασμένων λυμάτων σε παρακείμενη ρεματιά)

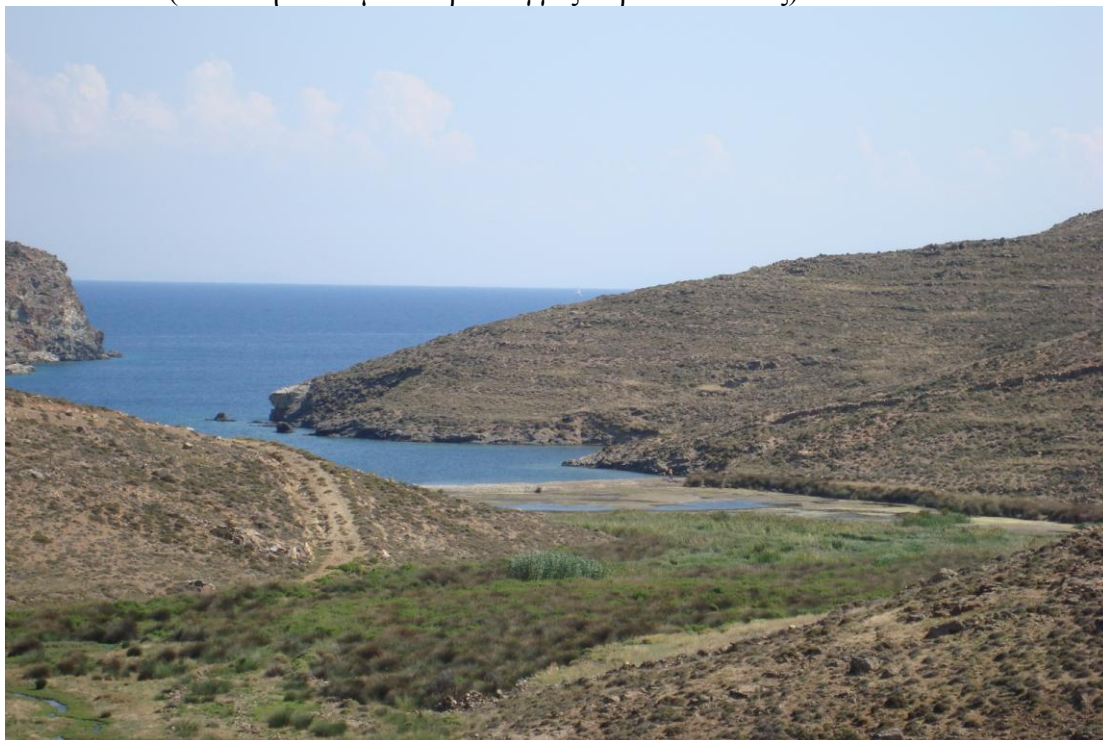
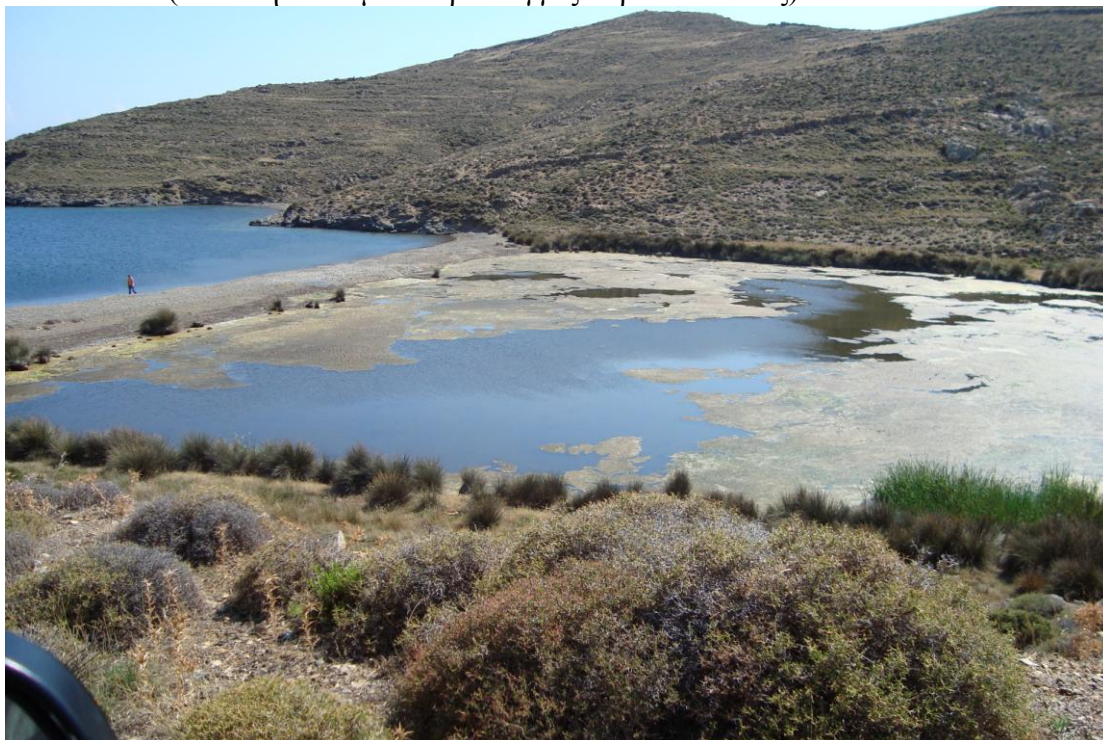
Παρατηρήθηκε εγγύς της ακροθαλασσίας η δημιουργία μεγάλης έκτασης στάσιμων νερών, το πιο πιθανό από τις απορροές του έργου διαμέσου της προαναφερόμενης ρεματιάς, αγνώστων ακριβών λοιπών στοιχείων (βάθους, έκτασης, ιδιοκτησίας, προγενέστερης μορφής του κλπ) (ΦΩΤΟ 22-23).

**ΦΩΤΟ 22.** (Έκταση στάσιμων νερών εγγύς ακροθαλασσιάς)

Τα νερά διαχωρίζονταν από αυτά της θάλασσας με στενή λωρίδα άμμου περί των 20μ.. Δεν ήταν δυνατόν να εξακριβωθεί εάν υπάρχει υπόγεια επικοινωνία των νερών αυτών με την θάλασσα που φέρεται να υπάρχει. Πιθανώς με την πλημμυρίδα ή με υψηλό θαλάσσιο κυματισμό να υπάρχει και είσοδος θαλάσσιου νερού εντός της έκτασης ή και άμεση επικοινωνία.
