ΜΗΛΟΣ 01 /07 / 2010

ΝΟΜΑΡΧΙΑΚΗ ΑΥΤΟΔΙΟΙΚΗΣΗ  
ΚΥΚΛΑΔΩΝ

ΓΡΑΦΕΙΟ ΠΕΡΙΒΑΛΛΟΝΤΟΣ

**ΘΕΜΑ:** Διενέργεια αυτοψίας-έλεγχος τήρησης περιβαλλοντικής νομοθεσίας στις εγκαταστάσεις του βιολογικού καθαρισμού αστικών λυμάτων που βρίσκεται στη θέση «Τσιλιπάκι», νήσου Σερίφου, νομού Κυκλάδων.

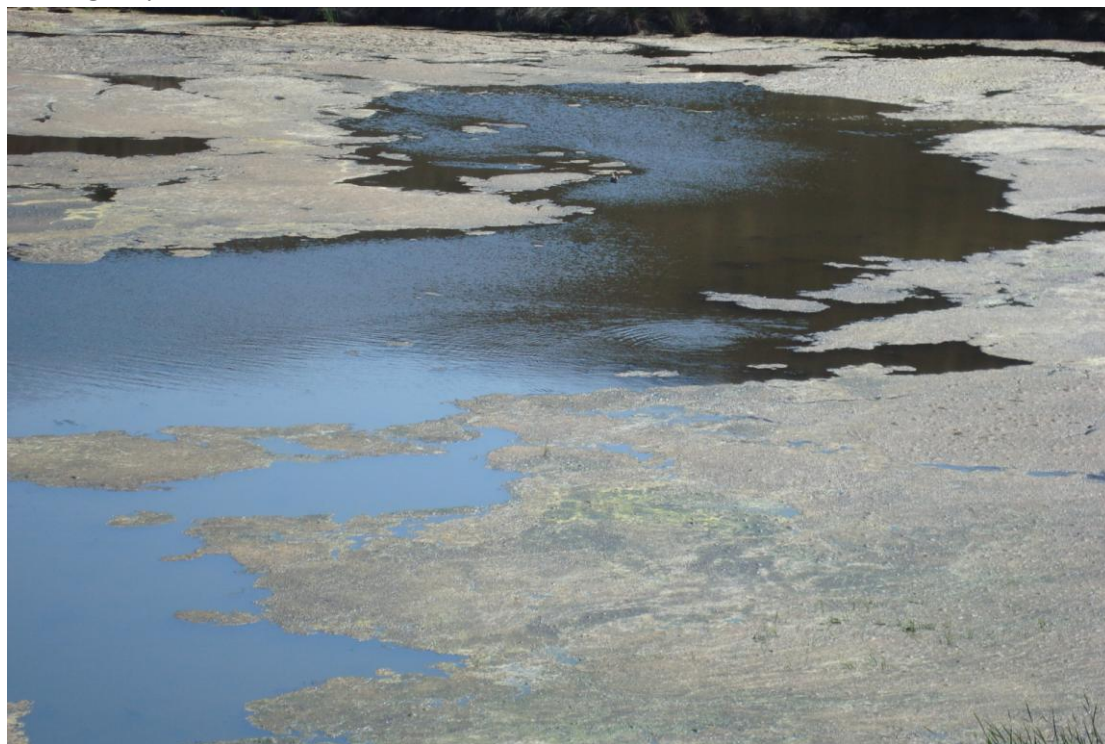
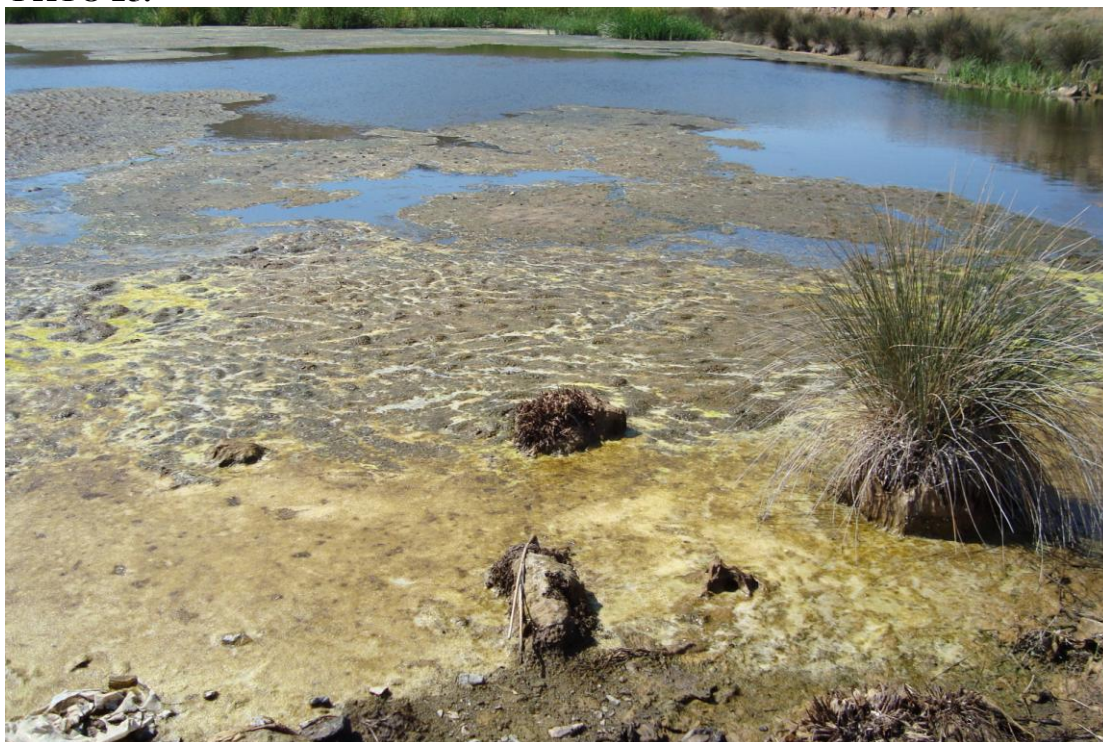
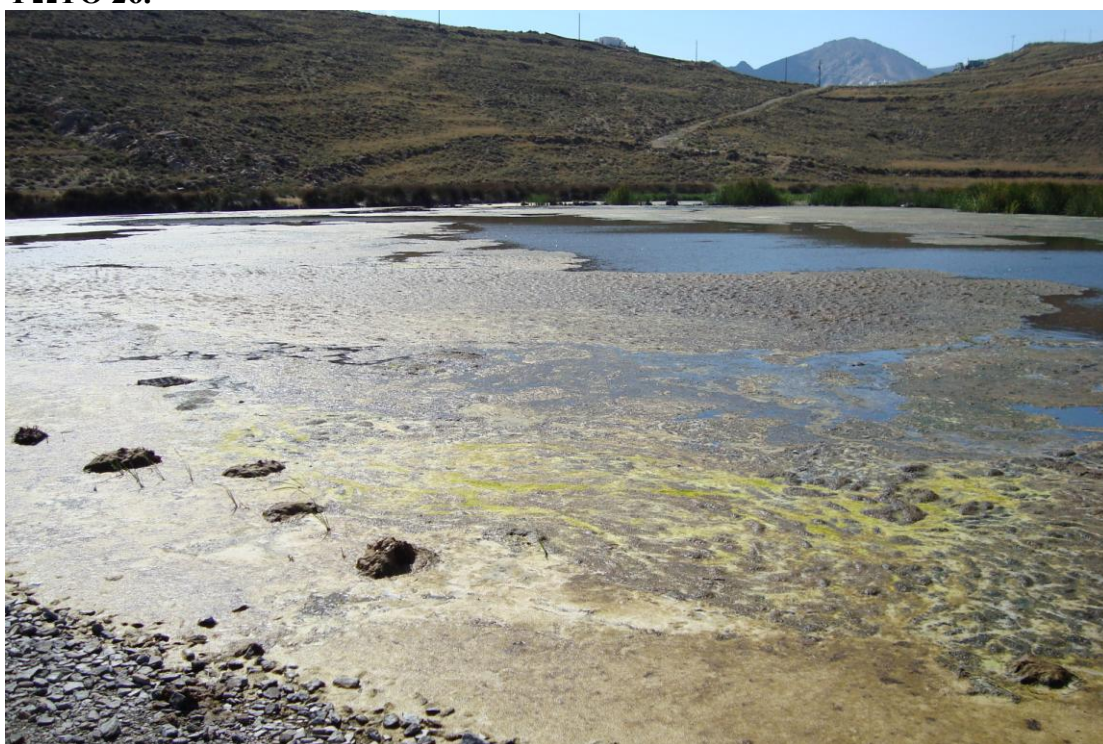
**ΦΩΤΟ 24.**

**Η κατάσταση της περιοχής χαρακτηρίζεται ως πλήρως αντιαισθητική, δύσοσμη, με φανερά στοιχεία αποσύνθεσης, πιθανώς σε κατάσταση ευτροφισμού, αλλά και με πιθανή ύπαρξη μολυσματικών και ρυπογόνων παραγόντων και φέρεται ως μη αντιστρεπτή (ΦΩΤΟ 24-26). Πιθανώς να υπάρχουν επιπτώσεις και επί του θαλάσσιου παράγοντα, καθιστώντας τα θαλάσσια νερά της περιοχής ακατάλληλα για διάφορες χρήσεις (κολύμβηση κλπ). Πιθανώς ακατάλληλη για χρήση από λουόμενους να είναι και η παρακείμενη αμμουδιά. Το γεγονός χρίζει περεταίρω διερεύνησης.**

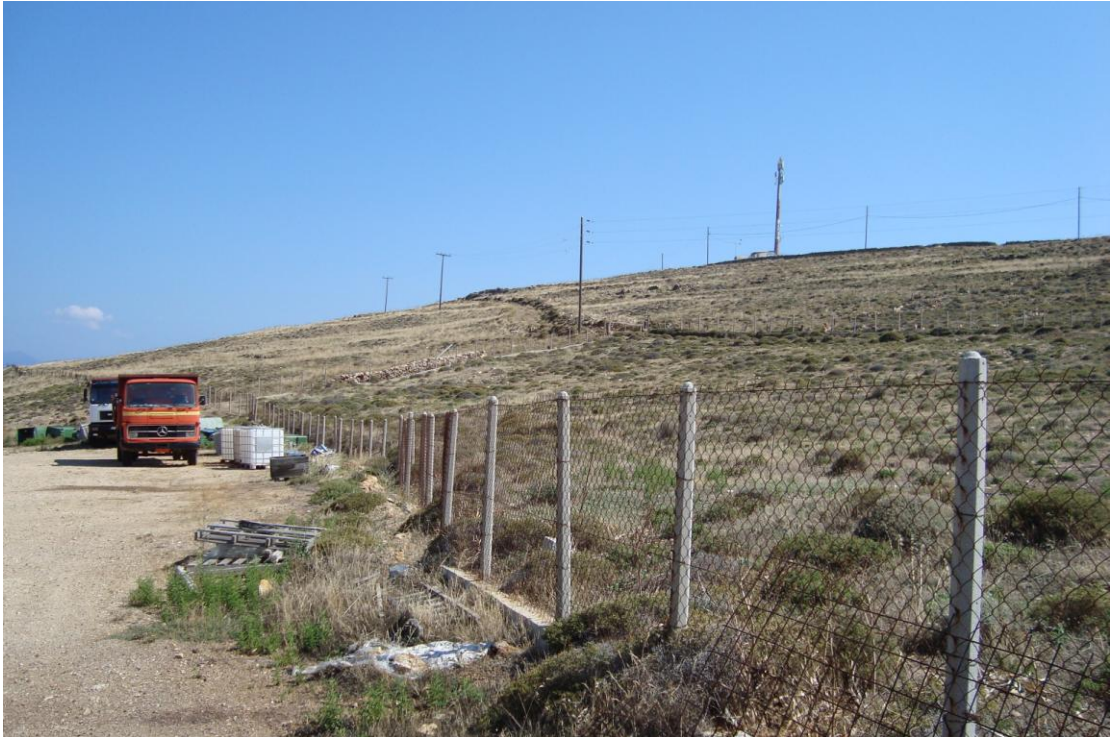
4. Η έκταση του ΒΙΟ.ΚΑ. συνορεύει με περιφραγμένη έκταση άγνωστης επιφάνειας και λοιπών στοιχείων (ΦΩΤΟ 27).

**ΦΩΤΟ 27.** (παρακείμενη περιφραγμένη έκταση)

- a. Στην έκταση αυτή είχε γίνει στο παρελθόν φύτευση δενδρυλλίων από τον Δήμο Σερίφου, το πότισμα των οποίων γίνονταν από τις απορροές εξόδου των επεξεργασμένων λυμάτων του ΒΙΟ.ΚΑ, με στόχο την δημιουργία άλσους.
- b. Τα δενδρύλλια που φυτεύτηκαν ξεράθηκαν σταδιακά, εξαιτίας διαρροής του αγωγού μεταφοράς των ανεπεξεργαστων λυμάτων στο έργο, με αποτέλεσμα την εισροή σε αυτόν θαλασσινού νερού και της υψηλής αλατότητας στα επεξεργασμένα λύματα.
- c. Ο τρόπος αυτός διάθεσης των απορροών του έργου έγινε για περίπου τρία (3) έτη.
- d. Από τότε έπαψε η διάθεση των απορροών του έργου στην έκταση αυτή και πλέον γίνεται με τον τρόπο που περιγράφηκε προγενέστερα.

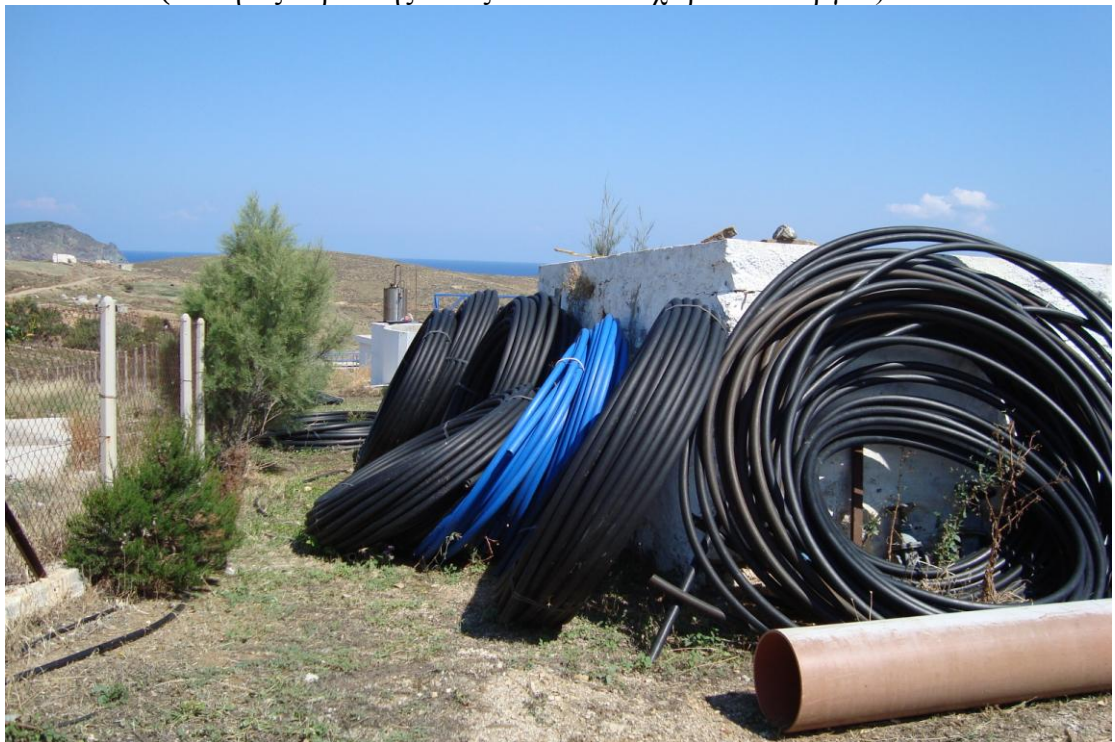
**ΦΩΤΟ 28.** (Σωλήνες ύδρευσης εντός ακάλυπτων χώρων του έργου)

5. Εντός της έκτασης του έργου παρατηρήθηκαν αποθέσεις (σε μορφή σπείρων), ελαστικών σωλήνων ύδρευσης (ΦΩΤΟ 28), όπως και άλλα διάσπαρτα στερεά απορρίμματα. Έγινε σύσταση προς άμεση απομάκρυνση αυτού του είδους σωληνώσεων από το έργο (καθώς υπάρχει άμεσος κίνδυνος εσωτερικής μόλυνσης αυτών), όπως και όλων των διάσπαρτων στερεών απορριμμάτων και να διατηρούνται όλοι οι χώροι του έργου καθαροί.
