- Στον οικισμό Μαγαρικάρι βρίσκεται σε εξέλιξη ένα μεγάλης έκτασης γεωλογικό φαινόμενο που επηρεάζει σχεδόν το σύνολο του οικισμού.
- Το εν λόγω **γεωλογικό φαινόμενο αφορά σε κατολισθήσεις** που εξελίσσονται με σταθερό γενικά ρυθμό κατά την διάρκεια του έτους, αλλά εντείνεται έπειτα από έντονες βροχοπτώσεις.

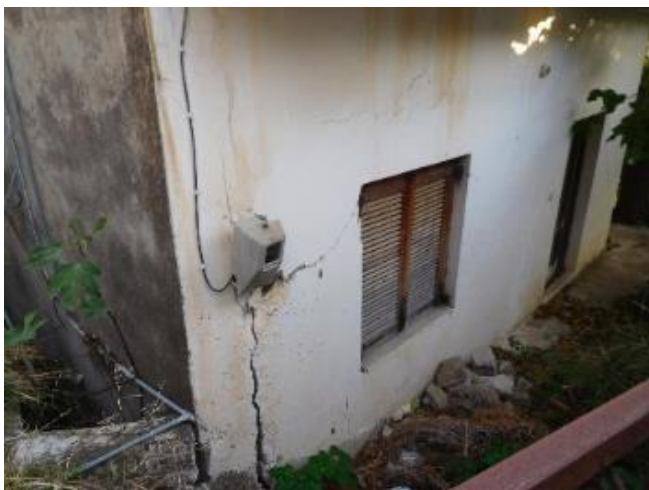
*Οικία η οποία λόγω των εδαφικών μετακινήσεων έχει υποστεί σοβαρές ζημιές, κρίθηκε ως ακατάλληλη (αυξημένης επικινδυνότητας) για χρήση και εγκαταλείφθηκε.*

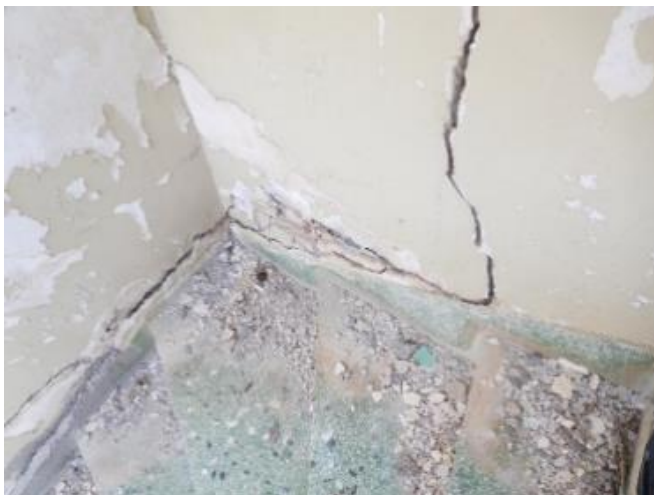
*Ακατοίκητη οικία η οποία έχει καταστραφεί. Το δάπεδο εντός της οικίας παρουσιάζει κλίση.*

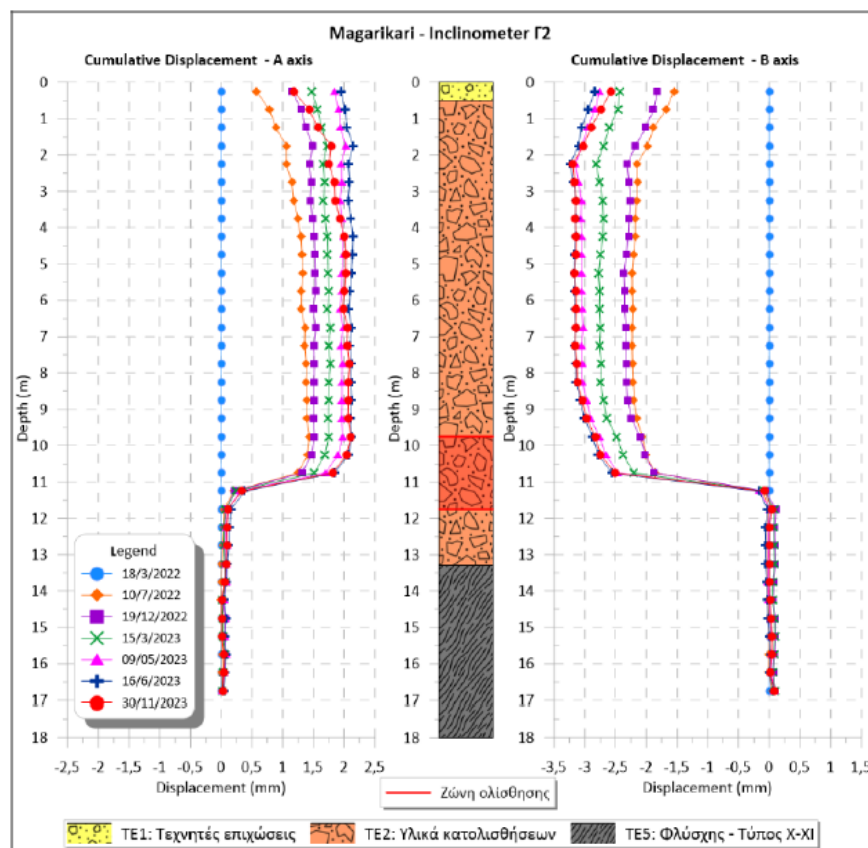
**Διαγράμματα μετακινήσεων αποκλισιόμετρου σε σχέση με το βάθος.**

- Ο Δήμος στα πλαίσια της διερεύνησης των εν λόγω φαινομένων, έχει προβεί στις κατωτέρω εργασίες:
  - ο Εναέρια τρισδιάστατη φωτογραμμετρική αποτύπωση με drones σε έκταση 1000στρεμμάτων με σκοπό τη διάκριση των ορίων της κατολίσθησης και των επιφανειακών ρωγμών.
  - ο Διάτρηση ερευνητικών γεωτρήσεων εντός του οικισμού για τον προσδιορισμό του βάθους εκδήλωσης της κατολισθητικής κίνησης.
  - ο Τοποθέτηση αποκλισιομέτρων εντός των εκτελεσθέντων γεωτρήσεων για την παρακολούθηση του ρυθμού εξέλιξης των κατολισθητικών φαινομένων και τον προσδιορισμό του βάθους του φαινομένου. **Στο παρακάτω σχήμα παρουσιάζεται μετακίνηση σε βάθος 11,5 μέτρα.**

- Με βάση τις μέχρι σήμερα έρευνες η επιφάνεια ολίσθησης βρίσκεται σε βάθος που κυμαίνεται από 8~15 μέτρα.
- Ο όγκος των υλικών (μαζί με τα σπίτια) που κατολισθίνουν (μετακινούνται) είναι της τάξης των 8.000.000 κυβικών μέτρων.
- Από τα ανωτέρω είναι φανερό η μεγάλη επικινδυνότητα που παρουσιάζει η περιοχή καθώς και η επείγουσα ανάγκη για την εκπόνηση των απαραίτητων μελετών και τον σχεδιασμό και την κατασκευή μόνιμων έργων αποκατάστασης των κατολισθητικών φαινομένων στον οικισμό Μαγαρικαρίου με σκοπό τη διασφάλιση της μακροχρόνιας ευστάθειας του οικισμού.

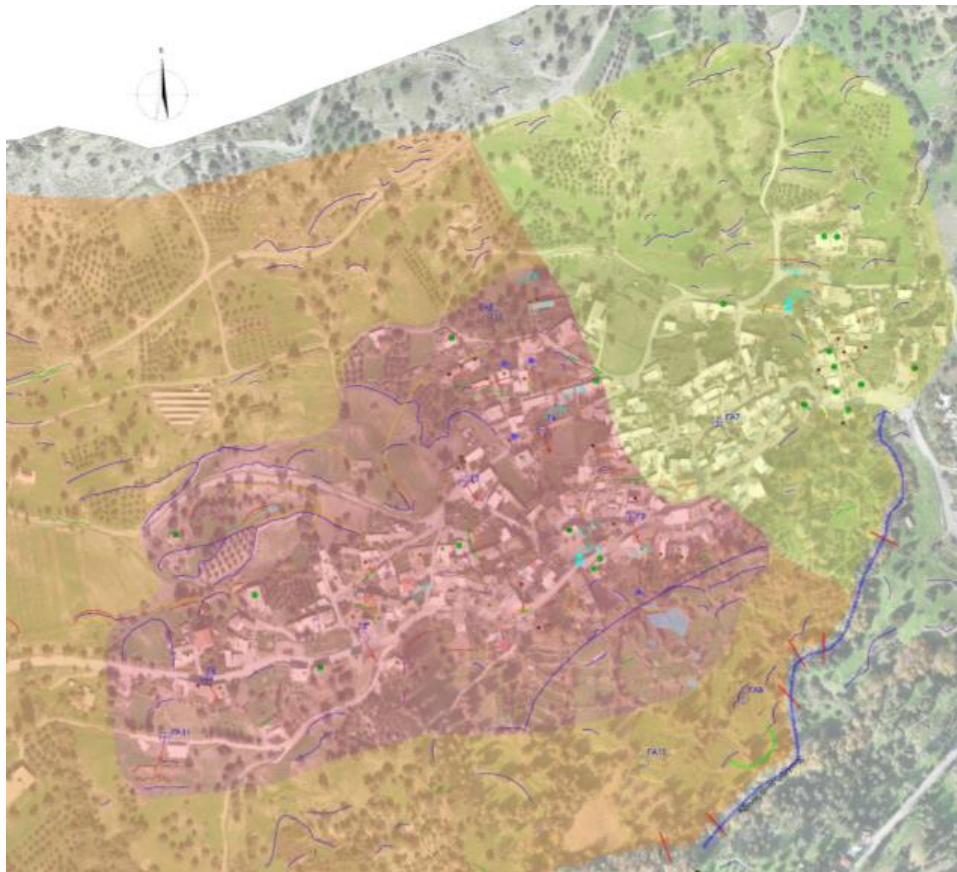
#### Χάρτης επικινδυνότητας κατολισθήσεων

- ο Παραγωγή χάρτη επικινδυνότητας κατολισθήσεων του οικισμού που περιλαμβάνει την ζωνοποίηση της περιοχής του οικισμού σε τρεις κατηγορίες έναντι της απειλής που κάθε περιοχή εμπεριέχει για την ασφάλεια των κτιρίων/κατασκευών.
