Ολυμπιακό Αθλητικό Κέντρο Αθηνών
"ΣΠΥΡΟΣ ΛΟΥΗΣ"

ΘΕΜΑ: ΔΙΑΒΙΒΑΣΗ ΦΕ 6 ΕΡΩΤΗΣΗΣ ΤΗΣ ΒΟΥΛΗΣ

ΑΠΑΝΤΗΣΕΙΣ ΕΠΙ ΤΩΝ ΕΡΩΤΗΣΕΩΝ ΤΩΝ ΒΟΥΛΕΥΤΩΝ ΓΙΑ ΤΟ ΠΡΟΠΟΝΗΤΗΡΙΟ ΣΤΙΒΟΥ

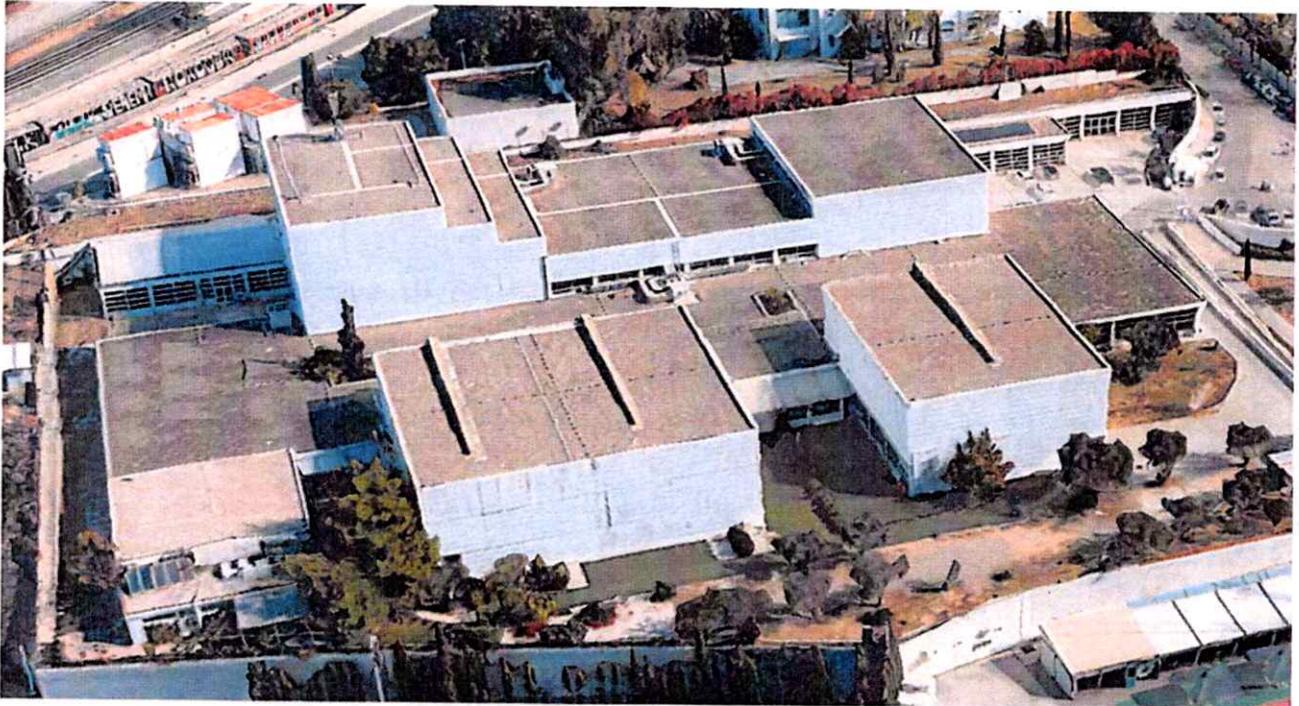
Η εγκατάσταση αποτελείται από αίθουσες προπόνησης, αποδυτήρια, γραφειακούς και άλλους βοηθητικούς χώρους, με διαφορετικό ύψος και ανεξάρτητα δώματα, όπως αποτυπώνονται στην πανοραμική φωτογραφία του κτιρίου.

ΕΙΚΟΝΑ 1: ΠΑΝΟΡΑΜΙΚΗ ΕΙΚΟΝΑ ΤΟΥ ΠΡΟΠΟΝΗΤΗΡΙΟΥ

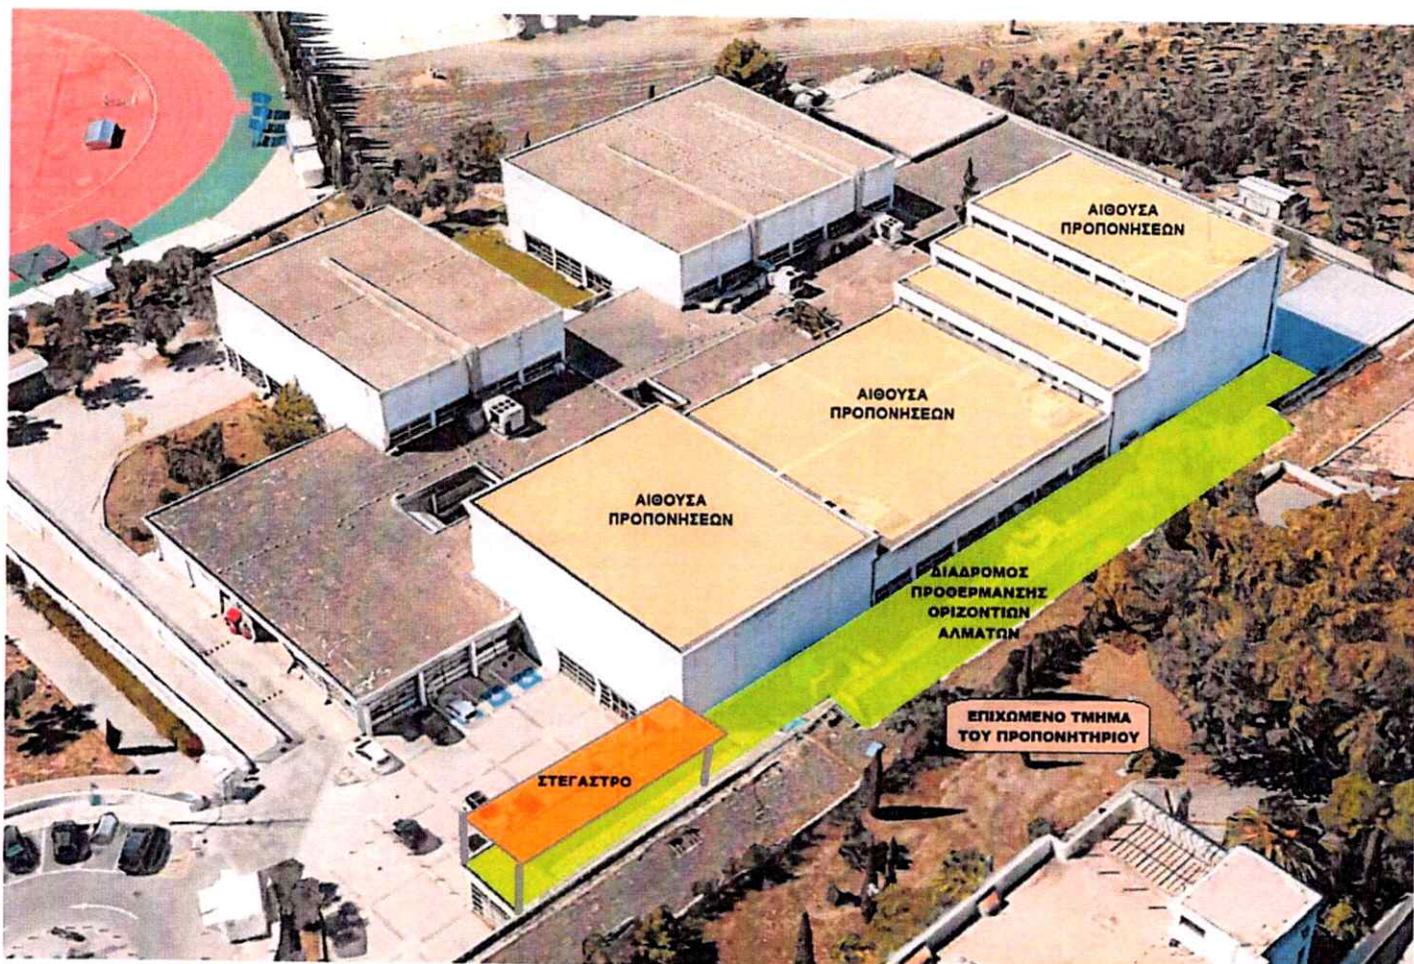
ΕΙΚΟΝΑ 2: ΚΛΕΙΣΤΟ ΠΡΟΠΟΝΗΤΗΡΙΟ ΤΟΥ ΟΑΚΑ – ΑΙΘΟΥΣΑ ΣΤΙΒΟΥ

Λόγω της πρωτοφανούς καταιγίδας και τους θυελλώδεις ανέμους της 21^{ης} Ιανουαρίου 2026 σημειώθηκε εισροή υδάτων για πρώτη φορά από τα πρηνή και στο μπαζωμένο τμήμα της αίθουσας. Επίσης παρουσιάστηκε εισροή νερού στην κεντρική αίθουσα του στίβου ο περισσότερος όγκος του οποίου εισήλθε από τα υαλοπετάσματα αλουμινίου/φεγγίτες τα οποία περιβάλλουν περιμετρικά το κτίριο, κάτι το οποίο ποτέ ξανά δεν είχε συμβεί.

Κατόπιν εντολής του Υπουργού κ. Βρούτση θα γίνει πλήρης ανακατασκευή του συνόλου της επιφάνειας της οροφής και αντικατάσταση των κουφωμάτων της εγκατάστασης.
