### ΑΝΑΦΟΡΑ

**Θέμα:** Σοβαρά κτιριακά προβλήματα αντιμετωπίζει το Τμήμα Εικαστικών και Εφαρμοσμένων Τεχνών του Α.Π.Θ.

### ΤΩΝ ΜΕΛΩΝ ΤΗΣ ΣΥΝΕΛΕΥΣΗΣ ΤΟΥ ΤΜΗΜΑΤΟΣ ΕΙΚΑΣΤΙΚΩΝ ΚΑΙ ΕΦΑΡΜΟΣΜΕΝΩΝ ΤΕΧΝΩΝ ΤΟΥ Α.Π.Θ. ΣΧΕΤΙΚΑ ΜΕ ΤΑ ΠΡΟΒΛΗΜΑΤΑ ΤΩΝ ΥΠΟΔΟΜΩΝ ΤΟΥ

**ΘΕΜΑ:** Προβλήματα στα κτίρια και στον περιβάλλοντα χώρο της Σχολής Καλών Τεχνών στο campus της Θέρμης.

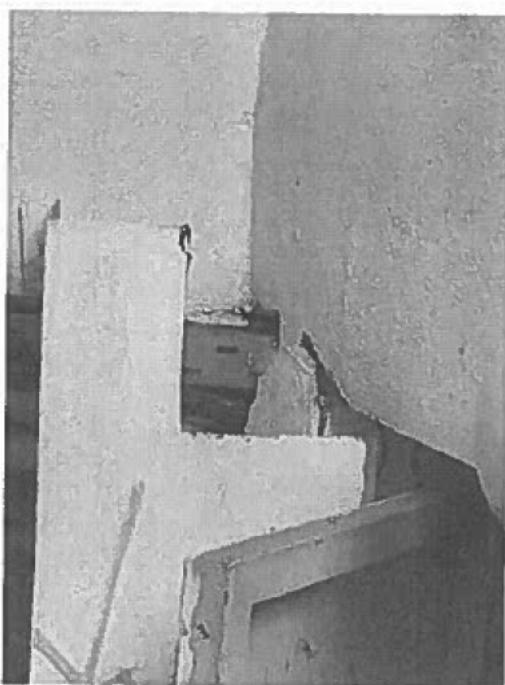
Φωτ. 3

- Στο κτίριο Β, στο επίπεδο του υπογείου, στην πάνω άκρη του κτηρίου έχει εμφανιστεί έντονη καθίζηση τόσο στην περιμετρική τοιχοποιία (στο τμήμα πάνω από την πόρτα - φωτ. 3), όσο και στο χώρο της υπόγειας σήραγγας (υποχώρηση εδαφόπλακας - φωτ. 4). Πάνω από την υπόγεια σήραγγα υπάρχει κλιμακοστάσιο που οδηγεί σε ένα γραφείο. Στους υπόλοιπους χώρους του υπογείου του κτιρίου Β παρατηρήθηκαν πολύ μικρές διακυμάνσεις στο μαρμάρινο δάπεδο λόγω τοπικών καθιζήσεων (παρατηρήθηκε αποκόλληση μαρμάρων στο κλιμακοστάσιο).

1. Εκπόνηση γεωτεχνικής έρευνας (εργαστηριακές δοκιμές) που αποσκοπεί στη διερεύνηση των γεωτεχνικών συνθηκών και των αιτιών των καθιζήσεων που παρατηρήθηκαν. Αξιολόγηση των αποτελεσμάτων (έχει δρομολογηθεί).
2. Με βάση τα αποτελέσματα της γεωτεχνικής έρευνας θα ακολουθήσει η εκπόνηση της γεωτεχνικής μελέτης από έμπειρο γεωτεχνικό μηχανικό που θα οδηγήσει στην πρόταση αποκατάστασης (έχει δρομολογηθεί)
3. Στη συνέχεια θα πρέπει να δημοπρατηθεί το έργο της αποκατάστασης.

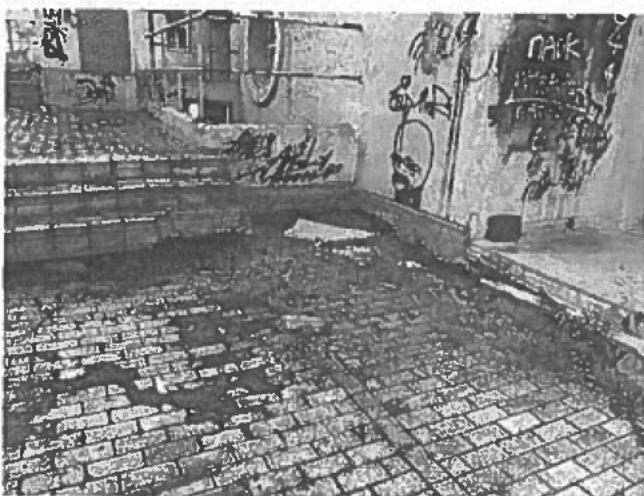
Φωτ. 5

1. Παρατηρήθηκε γενικευμένη καθίζηση των πλακοστρώσεων στο σύνολο του περιβάλλοντα χώρου των κτιρίων της Σχολής Καλών Τεχνών (Φωτ. 5 & 6).

Οι καθιζήσεις αυτές δεν θεωρούνται επικίνδυνες, δημιουργούν όμως μία αλληλουχία προβλημάτων στα υφιστάμενα κτίρια. Αναλυτικότερα:

1. Απαιτείται αποτύπωση της υφιστάμενης κατάστασης (επικαιροποιημένο τοπογραφικό διάγραμμα)
2. Εκπόνηση μελέτης αποκατάστασης περιβάλλοντα χώρου (γεωτεχνική και υδραυλική διευθέτηση).
3. Εκπόνηση μελέτης για τους τοίχους αντιστήριξης.

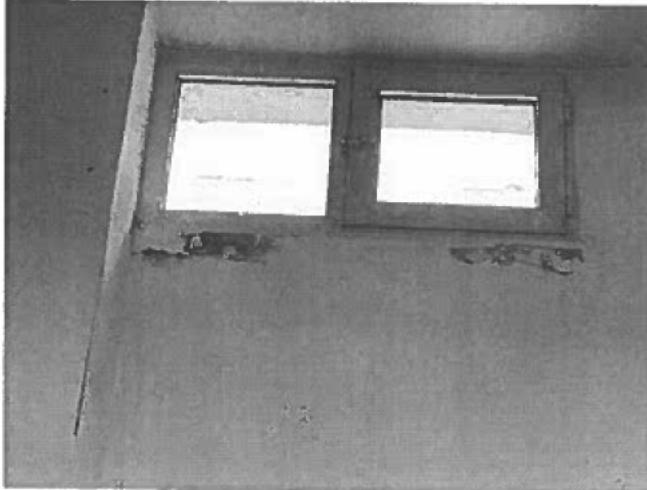
Φωτ. 7

- i. Τα νερά της βροχής εισέρχονται στο εσωτερικό των κτιρίων προκαλώντας βλάβες (διήθηση εντός κρίσιμων δομικών στοιχείων των υπογείων - στύλοι και τοιχεία) (φωτ. 7).

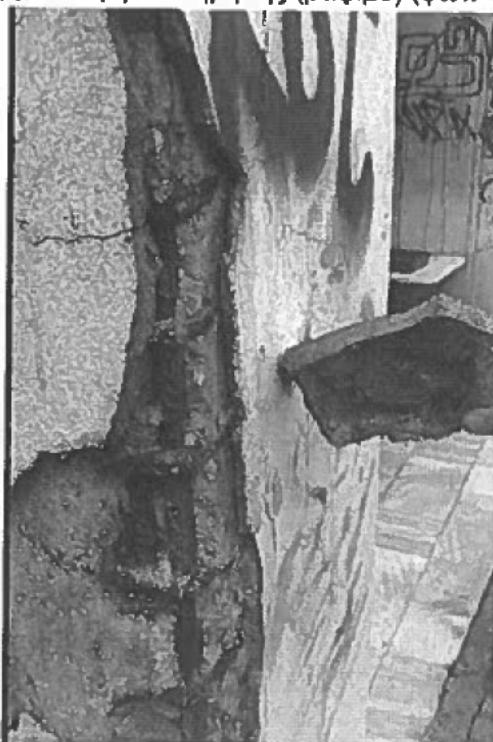
Φωτ. 11

Απρόσμενα νωρίς για την ηλικία των κτιρίων εντοπίζονται εκτινάξεις επικάλυψης - είτε με πιθανή απώλεια διατομής είτε με ρωγμή και αποκόλληση - στις κολόνες των κτιρίων.

- i) Σε υποστυλώματα που βρίσκονται εκτεθειμένα σε εξωτερικές θέσεις. Η αιτία είναι η διαβροχή η οξείδωση - διόγκωση και η εκτίναξη της επικάλυψης, που δημιουργήθηκαν εξαιτίας:
  - α) μη επαρκούς επικάλυψης κατά την κατασκευή (φωτ. 11) και
  - β) έλλειψη συντήρησης (βάψιμο) (φωτ. 12).

Οι βλάβες αυτές στην παρούσα φάση δεν κρίνονται ιδιαίτερα σοβαρές. Επειδή όμως το φαινόμενο βρίσκεται σε εξέλιξη και μπορεί να οδηγήσει σε απομείωση της δομικής αντοχής των κτιρίων θα πρέπει να αντιμετωπιστεί.

1. Λεπτομερής αποτύπωση της υφιστάμενης κατάστασης (βλαβών). Θα ξεκινήσει άμεσα.
2. Εκπόνηση μελέτης – πρόταση αποκατάστασης τοπικών βλαβών στοιχείων οπλισμένου ακυροδέματος
3. Εκπόνηση μελέτης στεγανοποίησης στο εσωτερικό των κτιρίων για την προστασία των υποστηλωμάτων και των τοιχείων.

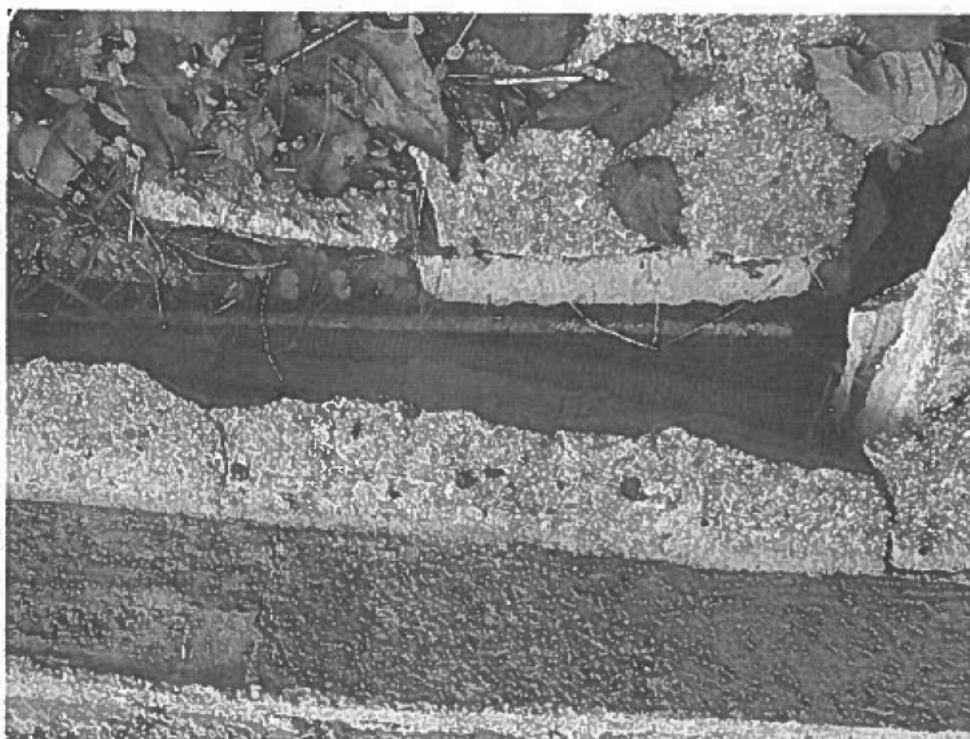
Φωτ. 19

3. Οι ανωτέρω αστοχίες έχουν καταναγκάσει σε μεγάλες παραμορφώσεις τα δίκτυα ύδρευσης αποχέτευσης, ηλεκτρικού ρεύματος, τηλεφώνου κτλ και πιθανόν να προκληθούν βλάβες ή και να υπάρχει κίνδυνος βραχυκυκλωμάτων (φωτ. 19)

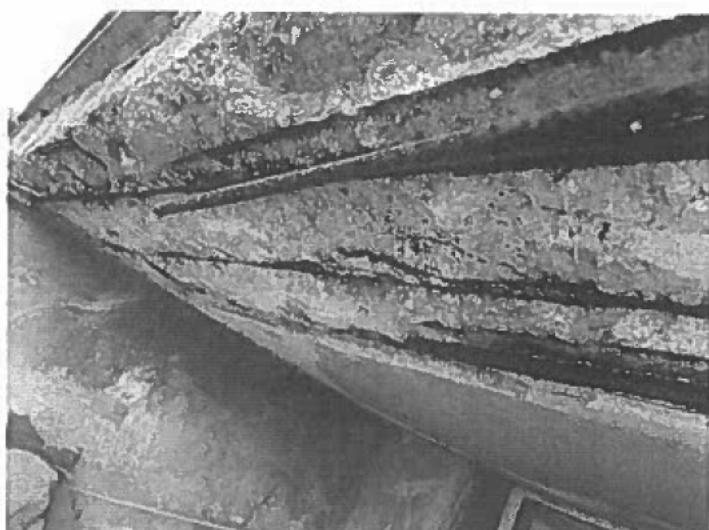
Φωτ. 21

4. Βλάβες στα μπαλκονάκια (μικροί εξώστες) των κτιρίων που βρίσκονται εφαπτομενικά του πεζοδρομίου στο κέλυφος του κτιρίου (φωτ. 20 & 21). Οι βλάβες αυτές αφορούν στην αποκάλυψη και οξείδωση του οπλισμού της κάτω παρειάς της πλάκας. Προτείνεται να γίνουν οι κάτωθι εργασίες: i) εξυγίανση του οπλισμού με τρίψιμο και επάλειψη με ειδικό υλικό, ii) αποκατάσταση του σκυροδέματος στην αρχική του κατάσταση και iii) κατά περίπτωση να εξεταστεί να κλείσει το τμήμα κάτω από το μπαλκόνι προκειμένου να αποφευχθεί η επανάληψη της συγκεκριμένης φθοράς και να αποτραπεί συγκέντρωση σκουπιδιών, ζώων κλπ.

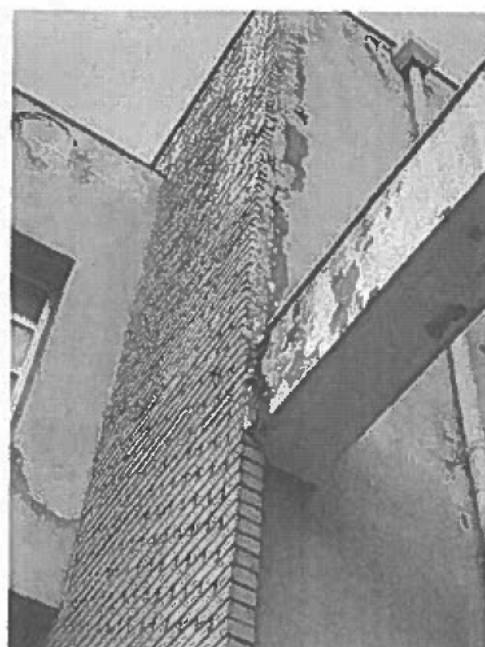
Φωτ. 23

5. Βλάβες στα διακοσμητικά τουβλάκια των προσόψεων (φωτ. 22 & 23). Μεγάλος κίνδυνος αποκολλήσεων.

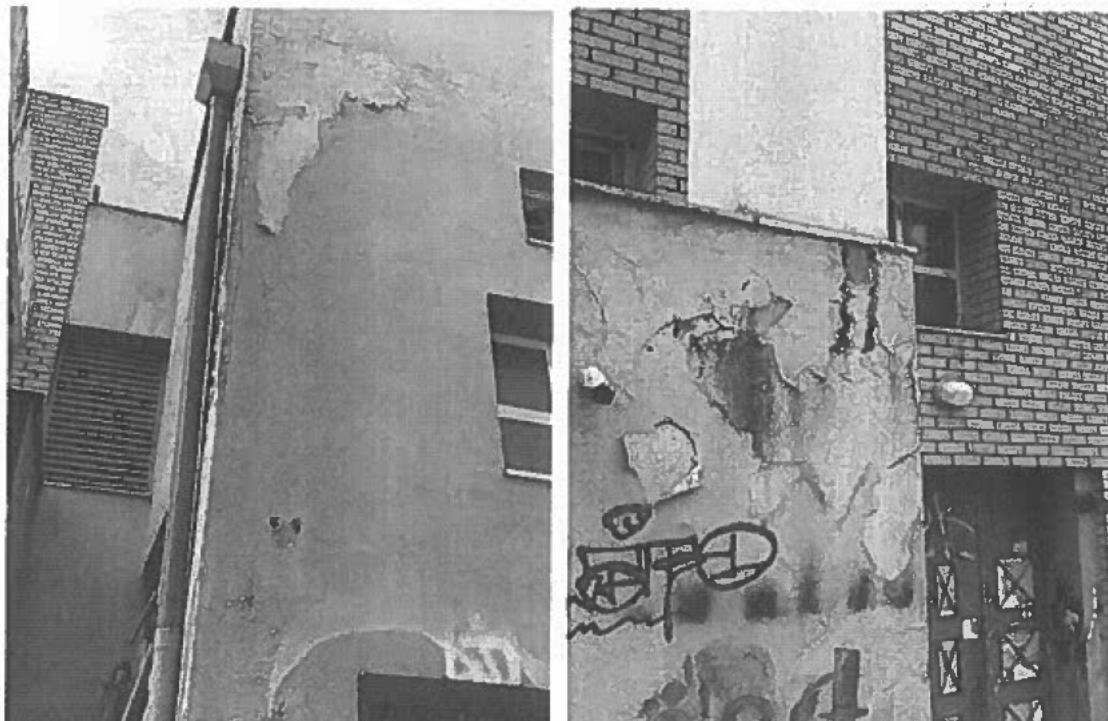
Φωτ. 24

6. Πλήρης αστοχία της τελευταίας βαφής των κτιρίων που αποδεικνύεται ιδιαίτερα πρόχειρη και κακότεχνη. Πολύ πιθανόν εφαρμόστηκε χωρίς προηγούμενο καθαρισμό και εφαρμογή στρώσης primer. Έχει ξεφλούδισμα παντού στις όψεις των κτιρίων (φωτ. 24 & 25)

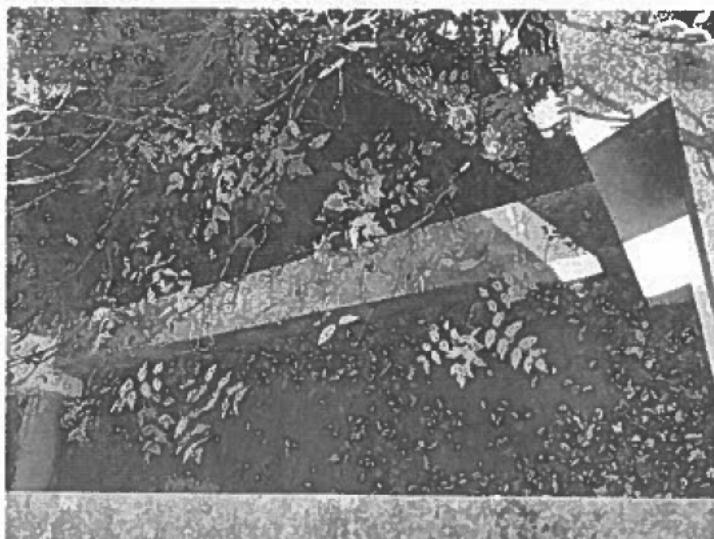
Φωτ. 28

2. Υπάρχουν μπαλκονάκια (Φωτ. 28) και άλλοι ημιυπαίθριοι χώροι (Φωτ. 29) για τους οποίους δεν έχει γίνει πρόβλεψη αποχέτευσης ομβρίων, με αποτέλεσμα στους χώρους αυτούς να λιμνάζουν τα δύματα ύδατα δημιουργώντας προβλήματα.

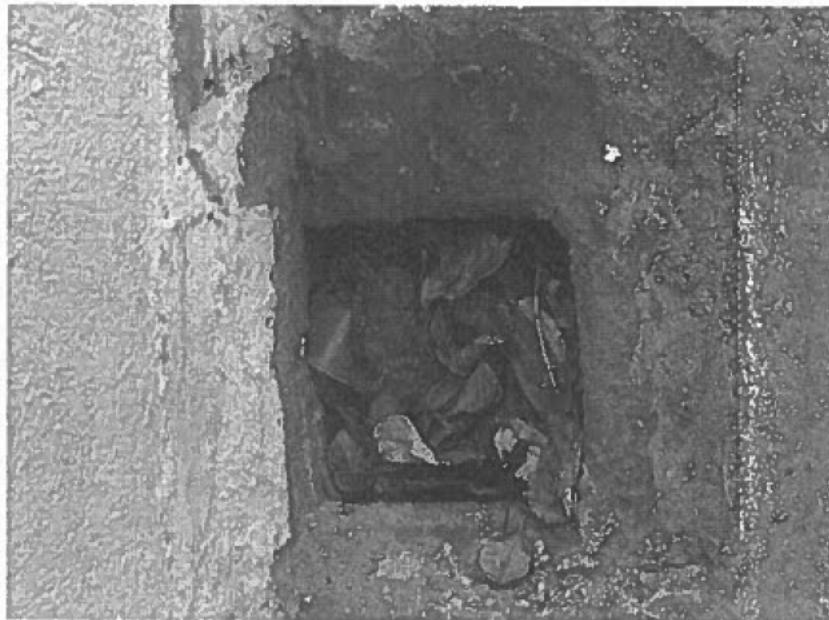
Φωτ. 30

1. Φρεάτια αποχέτευσης ομβρίων που βρίσκονται στα δώματα των κτιρίων και είναι βουλωμένα (φωτ. 30). Θα πρέπει τα φρεάτια να συντηρούνται – καθαρίζονται ανά τακτικά χρονικά διαστήματα. Τοποθέτηση μεταλλικής σχάρας συγκέντρωσης φερτών υλικών όπου αυτή δεν υπάρχει.

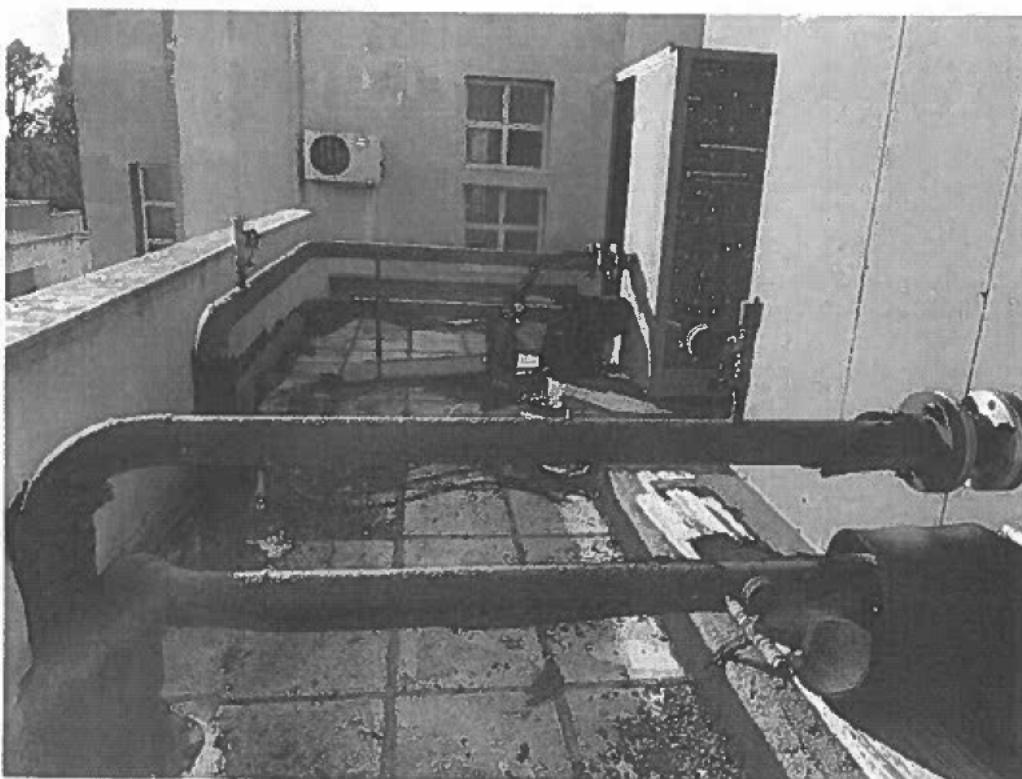
Φωτ. 33

3. Παραπρήθηκε η καταστροφή της μόνωσης των σωλήνων ψύξης - θέρμανσης των Κεντρικών Κλιματιστικών που βρίσκονται στο δώμα των κτιρίων (φωτ. 33). Απαιτείται η αντικατάσταση της μόνωσης και η συντήρηση των σωληνώσεων (αντικατάσταση σκουριασμένων σωληνώσεων, σκουριασμένων ειδικών τεμαχίων κλπ).
