**ΘΕΜΑ: Αυτοψία στην θέση "Νταμάρι" Απόλλαινας του Δήμου Λευκάδας**

## ΕΚΘΕΣΗ ΑΥΤΟΨΙΑΣ

στην θέση "Νταμάρι" Απόλλαινας του Δήμου Λευκάδος

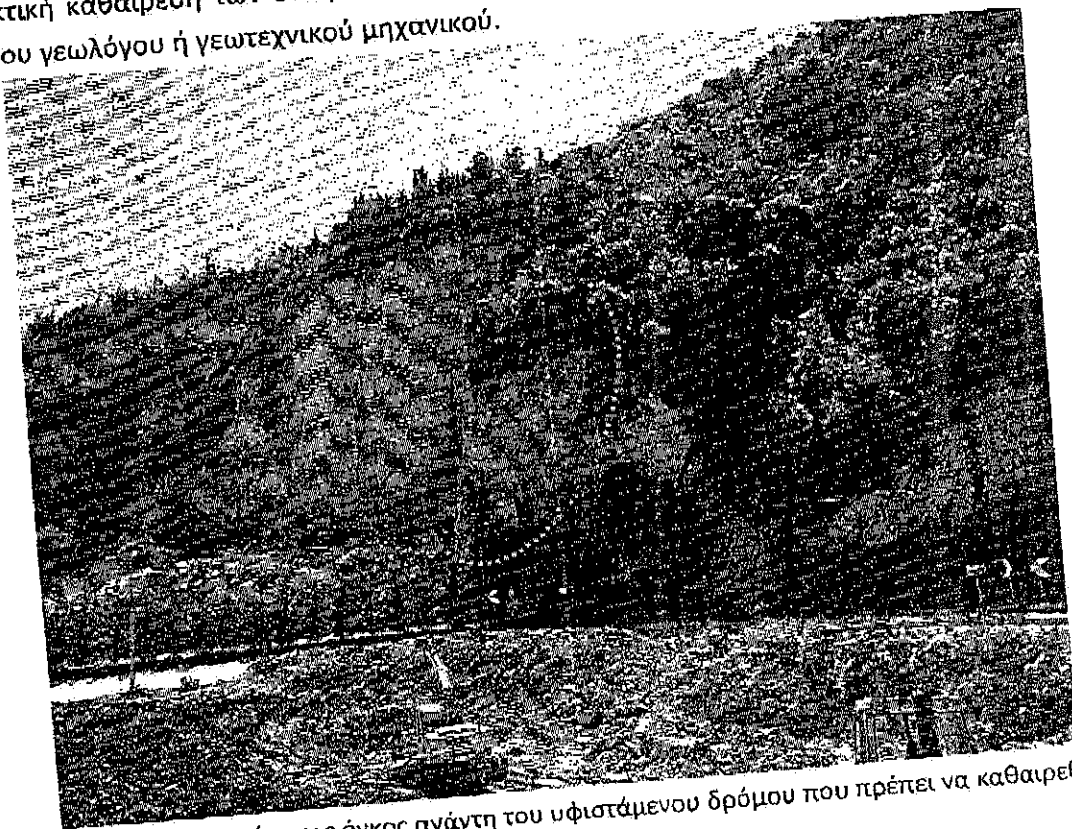
Ο μεγαλύτερος κίνδυνος για την ασφάλεια της οδού εκτιμάται ότι μπορεί να προέλθει από το αριστερό πρανές του δρόμου αμέσως μετά το λατομείο το οποίο αν και δεν αστόχησε κατά το πρόσφατο συμβάν ορθώνεται σχεδόν κατακόρυφο για μήκος 50m στην αριστερή οριογραμμή του δρόμου. Το όρυγμα στη θέση αυτή έχει ύψος περί τα 20m και η επιφάνεια του αποτελείται από υλικό παρόμοιο με αυτό των πρανών του λατομείου (τεκτονικό λατυποπαγές). Σε περίπτωση κατάπτωσης, όλος ο όγκος των γεωυλικών θα κατακλύσει το κατάστρωμα της οδού, με πολύ σοβαρό κίνδυνο πρόκλησης δυστυχήματος.

Κατά την αυτοψία στο εν λόγω πρανές διαπιστώθηκαν ορισμένοι επικρεμάμενοι όγκοι σημαντικών διαστάσεων που σχηματίζονται μεταξύ δυο διακριτών επιπέδων ασυνεχειών. Οι ασυνέχειες αυτές είναι εκτεθειμένες στα καιρικά φαινόμενα με αποτέλεσμα να απομεινώνεται η αντοχή τους με την πάροδο του χρόνου. Για το λόγο αυτό κρίνεται σκόπιμο να γίνει προσεκτική καθαίρεση των επικρεμάμενων όγκων άμεσα υπό τις οδηγίες και την επίβλεψη έμπειρου γεωλόγου ή γεωτεχνικού μηχανικού.

Εικόνα 2. Επικρεμάμενος όγκος ανάντη του υφιστάμενου δρόμου που πρέπει να καθαρευθεί

Από την αυτοψία αξιολογήθηκε ότι ο μεγαλύτερος κίνδυνος για την ασφάλεια των διερχομένων δυνητικά μπορεί να προέλθει από το αριστερό πρανές του δρόμου αμέσως μετά το λατομείο, το οποίο ορθώνεται κατακόρυφο στην αριστερή οριογραμμή του υφιστάμενου δρόμου. Στο εν λόγω πρανές εντοπίστηκαν ορισμένοι επικρεμάμενοι όγκοι σημαντικών διαστάσεων οι οποίοι θα πρέπει είτε να καθαιρεθούν με προσοχή είτε να υποστηριχθούν.
