**Θ Ε Μ Α: Απάντηση στην με αριθμό 7093/15.04.2019 Ερώτηση σχετικά με τα σοβαρά προβλήματα από τις κατολισθήσεις στο Πλωμαρί Λέσβου**

**ΠΡΑΚΤΙΚΟ ΕΚΤΑΚΤΗΣ ΣΥΝΕΔΡΙΑΣΗΣ ΣΥΝΤΟΝΙΣΤΙΚΟΥ ΟΡΓΑΝΟΥ ΠΟΛΙΤΙΚΗΣ  
ΠΡΟΣΤΑΣΙΑΣ (Σ.Ο.Π.Π.) ΤΗΣ ΠΕΡΙΦΕΡΕΙΑΣ ΒΟΡΕΙΟΥ ΑΙΓΑΙΟΥ**

ΘΕΜΑ: «Επικινδυνότητα στην Περιοχή Πλωμαρίου Λέσβου μετά τις Καταπτώσεις που Εκδηλώθηκαν  
24/11/2018».

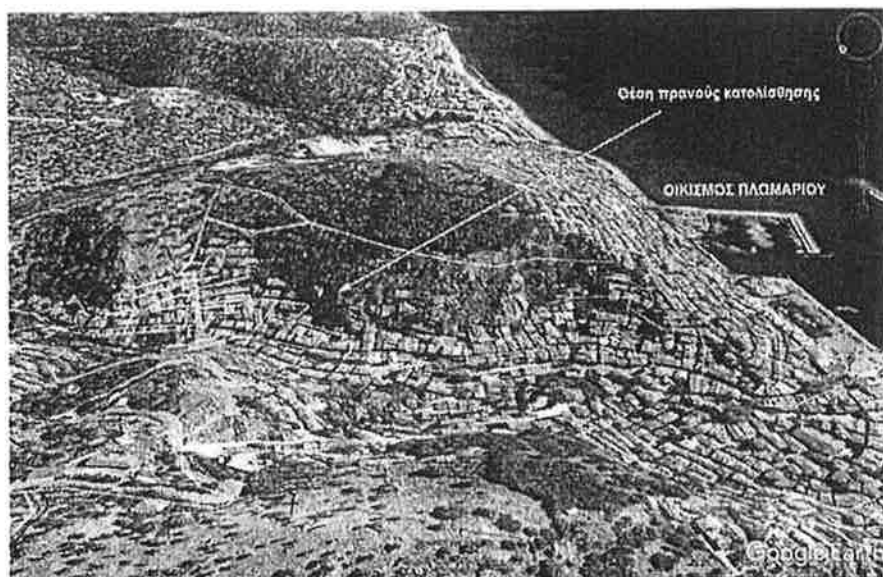
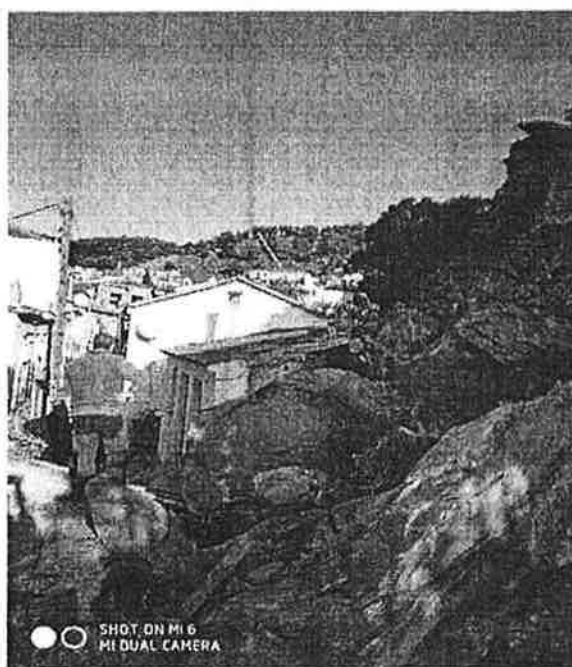
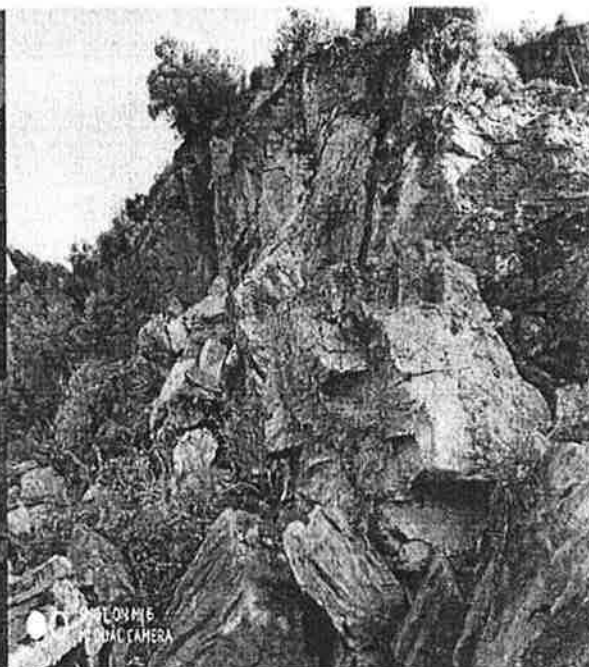
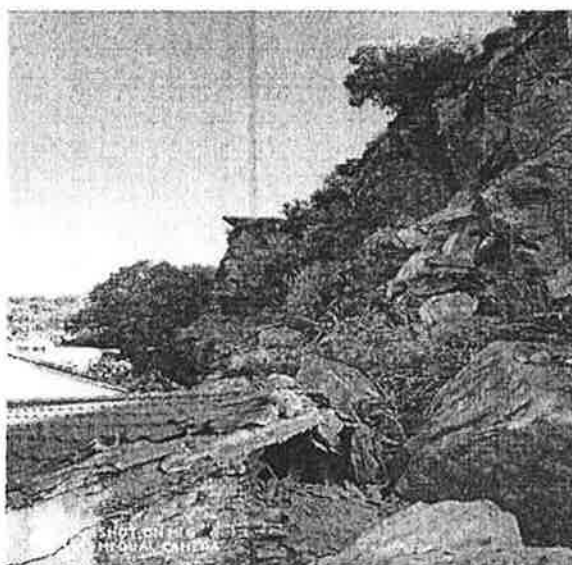
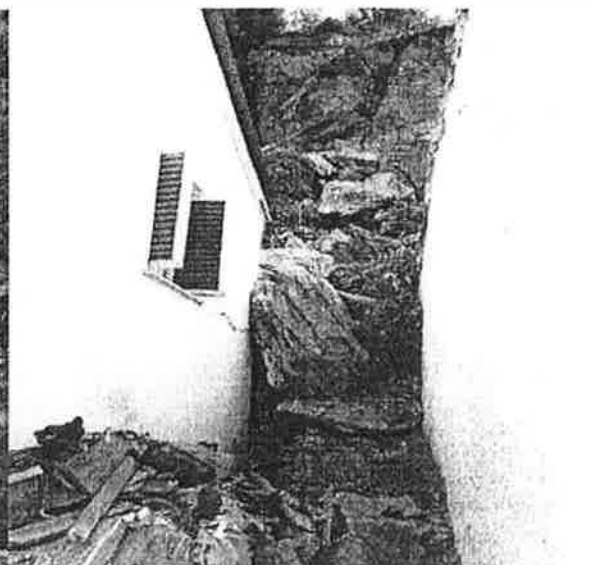
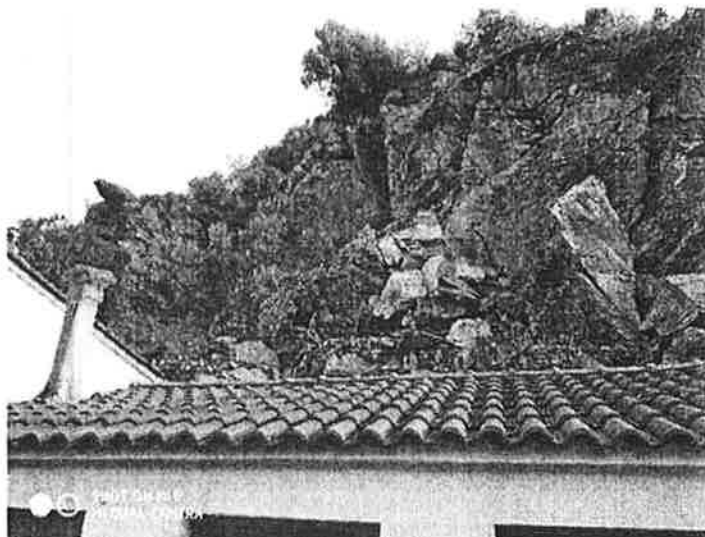
ΑΠΟΣΠΑΣΜΑ ΑΕΡΟΦΩΤΟΓΡΑΦΙΑΣ ΘΕΣΗΣ ΚΑΤΟΛΙΣΘΗΤΙΚΟΥ ΦΑΙΝΟΜΕΝΟΥ

Στα όρια του ανατολικού οικισμού Πλωμαρίου και στο απότομο πρανές του υψώματος Προφ. Ηλία συνέβη κατά τις πρώτες πρωινές ώρες αιφνίδια αποκόλληση και πτώση βράχων μεγάλου όγκου από σημαντικό ύψος επί των κατοικήσιμων οικιών και μερικών εγκαταλλημμένων παλαιών κτισμάτων που βρίσκονται στη βάση του πρανούς και εντός των ορίων του οικισμού.

Οι αποκολλήσεις συνέβησαν σε επιφάνεια βραχώδους πρανούς περί τα 1000 τετρ. μέτρα και από μέγιστο ύψος 30 μέτρων.

Η βραχομάζα του πρανούς δομείται από πρασινοσχιστόλιθους με κλίση σχιστότητας αντίρροπη προς το πρανές αλλά με έντονες κατατμήσεις και στρωματοειδείς δομές (ασυνέχειες) αποκόλλησης με μέτωπα και διαρρήξεις ομόρροπες προς το παρακατακόρυφο πρανές.

Οι διαρρήξεις αυτές είχαν ενεργοποιηθεί κατά τον Σεισμό του Ιουνίου 2018 που έπληξε την Νότια Λέσβο με περιορισμένες τότε πτώσεις βράχων και εκδηλώθηκαν σήμερα σε μεγάλη έκταση με τις υψηλής έντασης πρόσφατες βροχοπτώσεις που συνέβησαν περιοχή.

Στα τεμάχια βράχων που έπεσαν περιλαμβάνονται βραχώδη όγκοι μεγάλων διαστάσεων και βάρους >5 τόνων με αποτέλεσμα αρκετοί εξ αυτών να διασπάσουν στέγες σπιτιών, να διαρρήξουν τοίχους οικιών και να καταπλακώσουν αποθήκες. Συνολικά επλήγησαν 5 οικίες και κτίσματα.

Με δεδομένο ότι το φαινόμενο είναι σε εξέλιξη και ήδη υπάρχουν επικραμμάμενοι όγκοι πρανούς με αρνητική κλίση συνιστάται η άμεση απομάκρυνση των κατοίκων από τις προ του μετώπου κατολίσθησης οικίες και η στέγασή τους σε άλλους χώρους.

Επίσης η οριοθέτηση με σήμανση του χώρου για τους διερχόμενους πεζούς και τυχόν οχήματα.

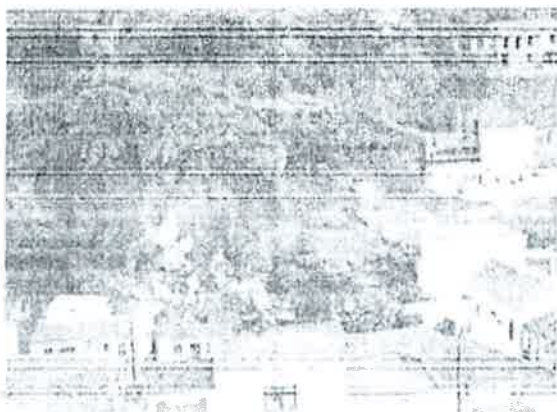
1. Πανοραμική εικόνα περιοχής με τις αποκολλήσεις και καταπτώσεις βράχων.

- Η περιοχή που σημειώθηκε το φαινόμενο, βρίσκεται στη ΝΑκη πλευρά της κοίτης του χειμάρρου Σεδούντα, που διασχίζει με διεύθυνση ΒΑ-ΝΔ τον οικισμό του Πλωμαρίου.
- Γεωλογικά ο χώρος δομείται από πρασινοσχιστόλιθους του ανώτερου Παλαιοζωικού με γενική κλίση της σχιστότητας προς τα ΑΝΑ.
- Μορφολογικά το πρανές στη ζώνη των καταπτώσεων έχει γενική διεύθυνση  $87.5^\circ$  και παρουσιάζει μεγάλες κλίσεις  $>70^\circ$  προς τα βόρεια έως και αρνητικές και υψομετρική διαφορά από τη βάση του 25-30μ.
- Παρατηρείται ισχυρός κερματισμός των πετρωμάτων με διασταυρούμενα συστήματα ασυνεχειών που δημιουργούν επιφάνειες αποκόλλησης.
- Ορισμένα τεμάχια των βράχων που έχουν πέσει έχουν όγκο που φτάνει και τα  $5\text{m}^3$  περίπου.

Ο συνδυασμός της μορφολογίας του πρανούς, της σχιστότητας των πετρωμάτων και των ασυνεχειών που καταγράφηκαν ευνοούν στην εκδήλωση αστοχιών και καταπτώσεων.

Επίσης επισημαίνεται ότι η τελευταία σεισμική ακολουθία που έπληξε την ευρύτερη περιοχή το 2017 επηρέασε και πιθανά προκάλεσε χαλάρωση του πρανούς που σε συνδυασμό με τις τελευταίες ισχυρές βροχοπτώσεις εξελίχθηκε το φαινόμενο βίαια και ταχύτατα.

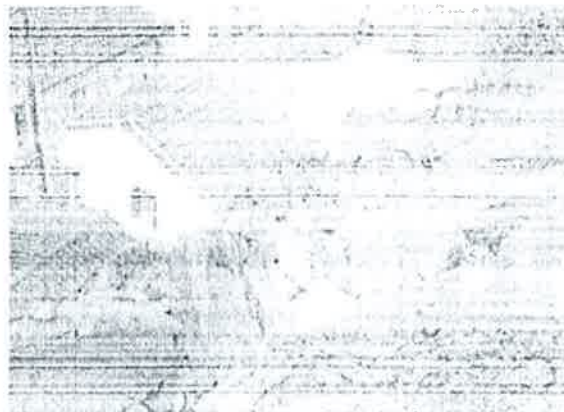
2. Αερομέτρεια της επιφανείας αποκόλλησης και των προσκείμενων βράχων.

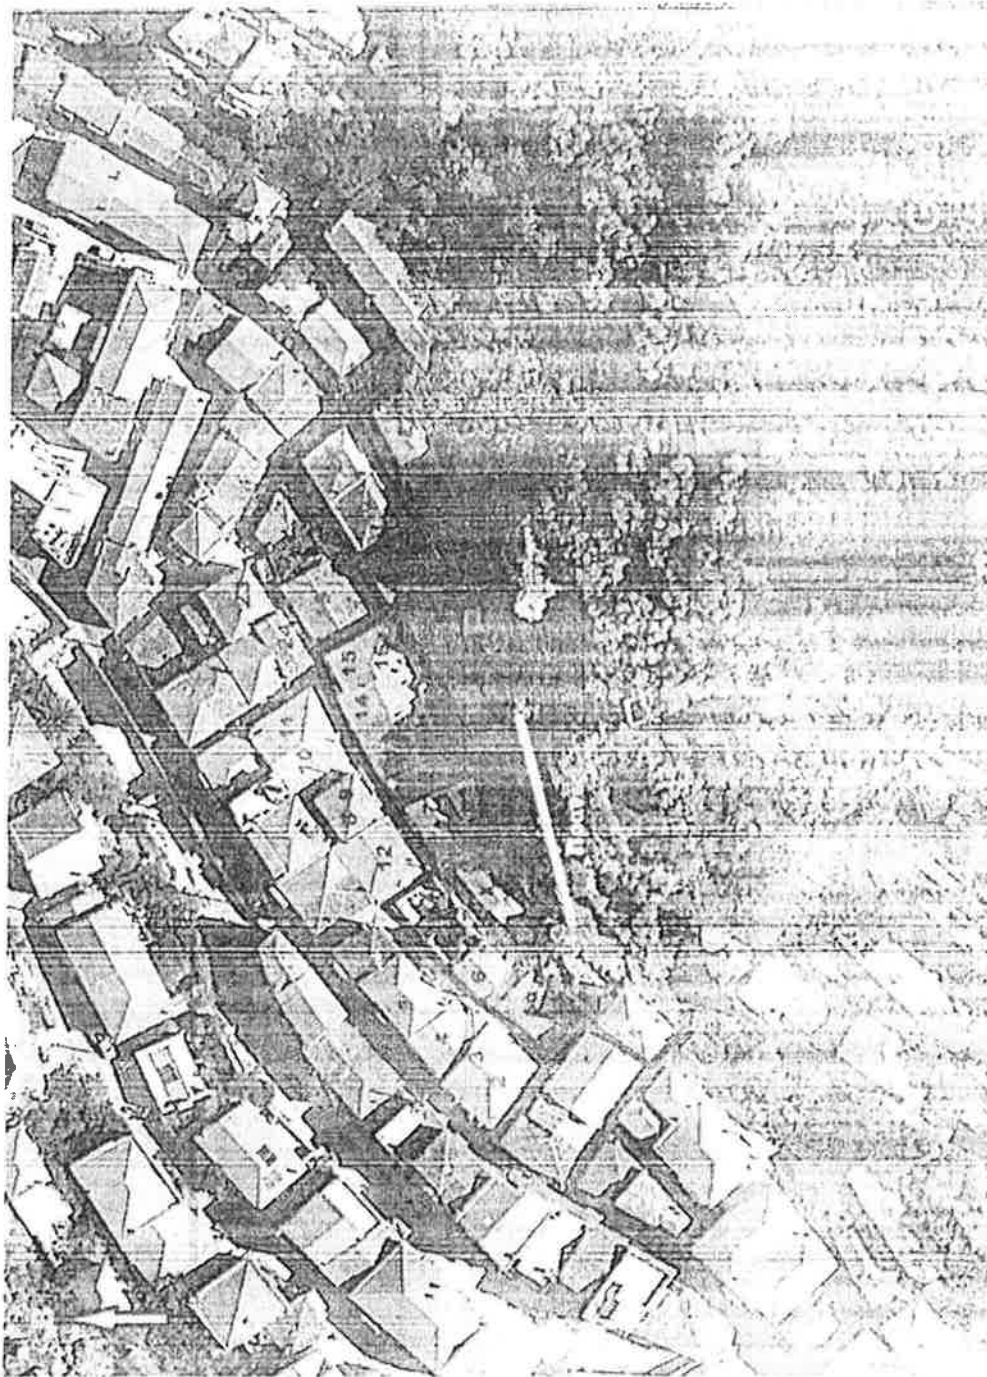
Συγκεκριμένα πρόκειται για τα κτίσματα που φέρουν αρίθμηση με κόκκινο χρώμα ή που έχουν κόκκινο Χ και οριοθετούνται νότια της κόκκινης γραμμής όπως φαίνεται στην επισυναπτόμενη εικόνα από το Google Earth. Η αρίθμηση έχει δοθεί και αναγραφεί στα κτίσματα από το Αστυνομικό τμήμα Πλωμαρίου, οι δε ιδιοκτήτες ή οι κάτοικοι των κτισμάτων, έχουν καταγραφεί από το Αστυνομικό τμήμα Πλωμαρίου.

Κόκκινη Γραμμή: Όριο αποκλεισμού κτισμάτων

Κόκκινη αρίθμηση και σύμβολα: κτίσματα αποκλεισμένα.

Μπλε αρίθμηση: Κτίσματα προσβάσιμα

Κίτρινη Γραμμή: Ένδειξη προανούς τελευταίων αποκολλήσεων και καταπτώσεων

Οι κάτοικοι που έχουν πρόσβαση στα σπίτια τους αποκλειστικά από τον δρόμο που σημειώνεται με την κόκκινη γραμμή, και τα οποία είναι εκτός της ζώνης αποκλεισμού, οφείλουν να κινούνται γρήγορα κατά την πρόσβαση και να μην παραμένουν σε αυτόν, για την αποφυγή τραυματισμών από τυχόν καταπτώσεις και αναπηδήσεις μικρών τεμαχίων.

Η περιοχή θα πρέπει να παρακολουθείται μετά από κάθε έντονο φαινόμενο, βροχόπτωσης ή σεισμικής δόνησης, που μπορεί να αποτελέσουν αίτια νέων αποκολλήσεων και καταπτώσεων.

Όποια παρέμβαση πρέπει να γίνει αυτή την περίοδο για την απομάκρυνση και μόνο επικρεμάμενων βράχων πρέπει να γίνει από πάνω προς τα κάτω.
