**ΘΕΜΑ :** Η Ερώτηση με αρ. 7197/19.04.2019 των Βουλευτών κ.κ. Ο. Κωνσταντινόπουλο και Β. Κεγκέρογλου.

## ΕΚΘΕΣΗ ΑΥΤΟΨΙΑΣ

για την αντιμετώπιση κατολισθητικών φαινομένων  
στο οδικό δίκτυο της Νήσου Σαντορίνης

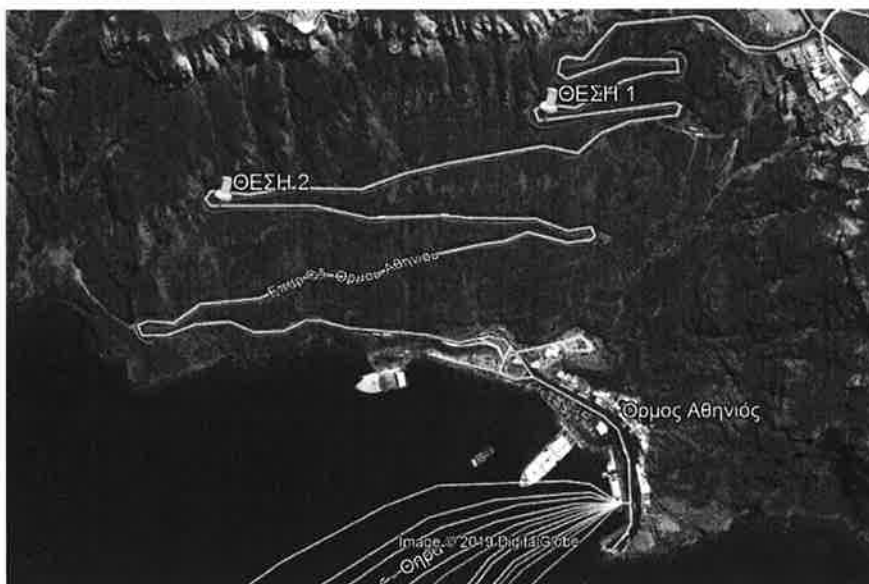
**Εικόνα 1.** Επισήμανση των θέσεων όπου καταγράφηκε υποχώρηση του οδοστρώματος

Μετά τις πρόσφατες έντονες βροχοπτώσεις που σημειώθηκαν περί τα τέλη του μηνός Μαρτίου παρατηρήθηκε σε δυο (2) θέσεις (βλ. Εικόνα 1) σταδιακή διεύρυνση των ρωγματώσεων που προϋπήρχαν επί του καταστρώματος καθώς και υποχώρηση τμήματος της οδού.

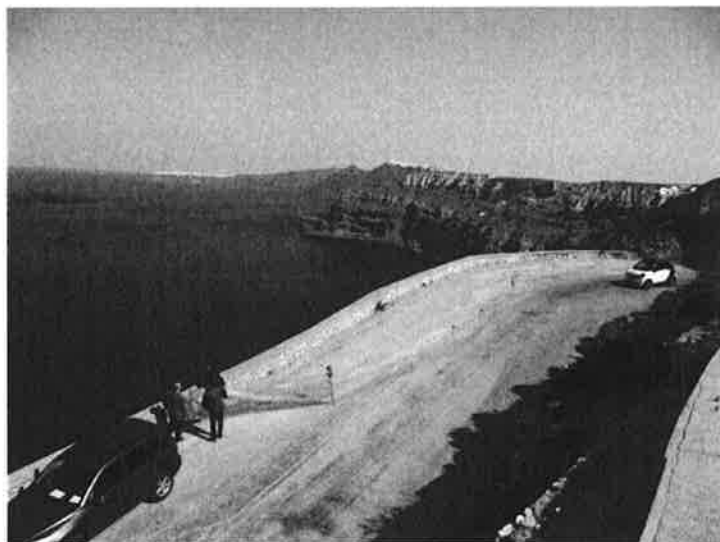
*Εικόνα 2. Άποψη αστοχίας στη Θέση 1 από ανάντη*

Ειδικότερα στην **Θέση 1** που βρίσκεται στην θέση του πέμπτου ελιγμού παρατηρήθηκαν σε μήκος περί τα 30μ. επάλληλες τοξοειδείς ρωγματώσεις στο κατάντη τμήμα του δρόμου. Το εύρος των ρωγματώσεων, αν και δεν ήταν δυνατόν να διαπιστωθεί κατά την αυτοψία, πληροφορηθήκαμε ότι ήταν κυμαινόμενο από 2-3 εκ. έως και 8-10 εκ. Οι ρωγματώσεις εκτείνονται έως τον άξονα της οδού που συμπίπτει, σύμφωνα με μαρτυρίες, με τη θέση του παλαιού τοιχείου που βρίσκεται θαμμένο κάτω από το οδόστρωμα μετά τις εργασίες διαπλάτυνσης του δρόμου.

Για την προστασία των διερχομένων η τοπική Υπηρεσία προχώρησε ορθώς στην πλήρωση των ρωγμών με κονίαμα καθώς και στον αποκλεισμό της κυκλοφορίας του τμήματος αυτού του δρόμου (βλ. Εικόνα 2) με αποτέλεσμα η κάθοδος των οχημάτων να εκτρέπεται μέσω του ρεύματος ανόδου.

Για την άμεση αποκατάσταση της αστοχίας προτείνεται καταρχήν να γίνει ανακατασκευή του τοιχίου που αστόχησε σε μήκος περί τα 5-7μ. Κατόπιν θα πρέπει να γίνει ανακατασκευή του επιχώματος και της οδοστρωσίας στο μισό περίπου πλάτος του δρόμου με επίλεκτο υλικό το οποίο θα πρέπει να συμπυκνωθεί κατά στρώσεις. Το βάθος της επέμβασης θα πρέπει να καθοριστεί επί τόπου ανάλογα με την κατάσταση των υλικών του υφιστάμενου επιχώματος κατά την εκσκαφή. Για την ενίσχυση του νέου επιχώματος θα μπορούσε επιπρόσθετα να χρησιμοποιηθεί οπλισμός από γεωπλέγματα τοποθετημένα σε κατακόρυφες αποστάσεις ανά 0,50μ. τα οποία θα αναδιπλώνονται στην εξωτερική παρειά του επιχώματος.

Σε περίπτωση που το φαινόμενο εξελιχθεί περαιτέρω και θέσει σε κίνδυνο τη στατική ισορροπία του λιθόκτιστου τοίχου, ως μόνιμο μέτρο προστασίας προτείνεται η κατασκευή σε όλο το μήκος της αστοχίας διαφραγματικού τοίχου από φρεατοπασσάλους στην εσωτερική πλευρά του λιθόκτιστου τοίχου. Στην περίπτωση αυτή το βάθος θεμελίωσης των πασσάλων καθώς και οι διαστάσεις αυτών θα πρέπει να καθοριστεί μετά την εκπόνηση σχετικής γεωτεχνικής έρευνας και μελέτης.

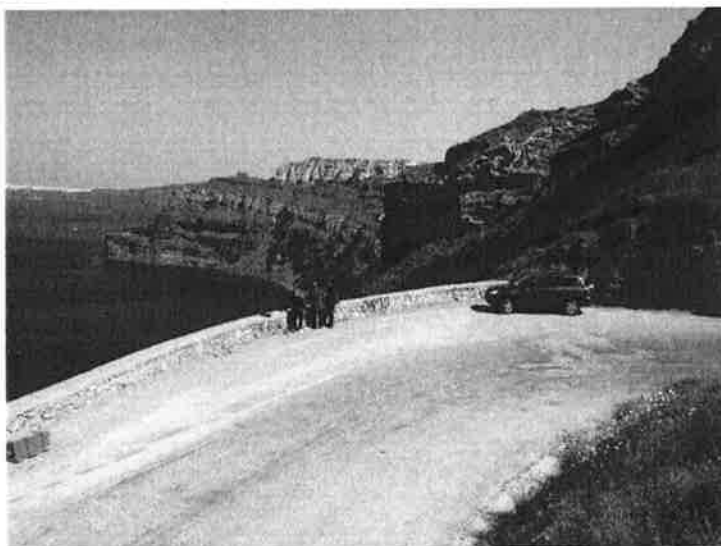
**Εικόνα 4.** Άποψη αστοχίας στη Θέση 2 από ανάντη

Στη **Θέση 2** που βρίσκεται στην θέση του τρίτου ελιγμού παρατηρήθηκαν παρόμοιες γεωλογικές και μορφολογικές συνθήκες με την προηγούμενη. Στη εν λόγω θέση οι τοξοειδείς ρωγματώσεις μήκους περί τα 30μ. επί του οδοστρώματος δεν παρουσίασαν το εύρος και την έκταση αυτών που καταγράφηκαν στη Θέση 1. Για το λόγο αυτό δεν κρίθηκε σκόπιμο από την τοπική Υπηρεσία η απαγόρευση κυκλοφορίας στο τμήμα αυτό (βλ. *Εικόνα 4*).

Και στη θέση αυτή, για λόγους ασφαλείας, προτείνεται να γίνει ανακατασκευή του επιχώματος με βάσει τα αναφερόμενα παραπάνω. Επίσης, μέχρι την κατασκευή των άμεσων μέτρων προστασίας, θα πρέπει το φαινόμενο να βρίσκεται υπό καθημερινή παρακολούθηση και εφόσον διαπιστωθεί επιβάρυνση της υφιστάμενης κατάστασης να αποκλειστεί άμεσα η κυκλοφορία των οχημάτων και στο τμήμα αυτό.

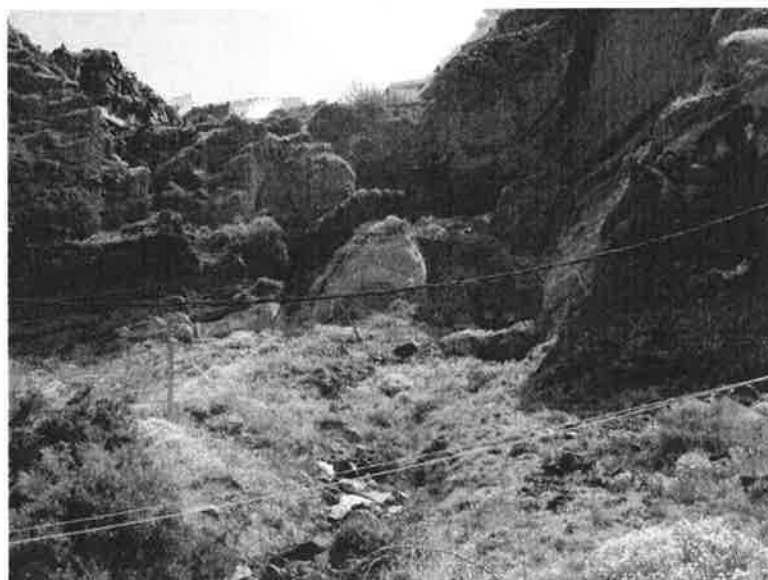
**Εικόνα 5.** Άποψη μισγάγγειας μέσω της οποίας παροχετεύεται μεγάλος όγκος γεωυλικών

Σε μία (1) θέση που μας υποδείχτηκε (**Θέση 3**) μετά από την εκδήλωση έντονων βροχοπτώσεων παρατηρείται τροφοδοσία μεγάλου όγκου φερτών υλικών προς τα κατάντη με αποτέλεσμα να πλημμυρίζουν συχνά τα καταστήματα εστίασης στο επίπεδο της προβλήτας και να κινδυνεύουν οι περίοικοι. Ο μεγάλος όγκος της στερεοπαροχής που κατά καιρούς κατολισθαίνει τεκμηριώνεται τόσο από την αστοχία τμήματος του τοίχου αντιστήριξης που έχει κατασκευαστεί στα ανάντη όσο και από την αστοχία μικρού τμήματος του φράχτη ανάσχεσης που βρίσκεται σε θέση εγκάρσια της μισγάγγειας. Η μεταφορά των γεωυλικών προς τα κατάντη διευκολύνεται τόσο από τα όμβρια ύδατα όσο και από τα νερά της αποχέτευσης των ξενοδοχείων και των καταστημάτων που καταλήγουν στην μισγάγγεια.

Για την καλύτερη προστασία των περιοίκων θα πρέπει άμεσα να επισκευαστούν τόσο ο τοίχος αντιστήριξης όσο και ο φράχτης ανάσχεσης βραχοπτώσεων που έχουν αστοχήσει και να ενισχυθεί η προστασία από τα ολισθαίνοντα βραχοτεμάχια με την επέκταση του κατώτερου φράχτη σε μήκος περί τα 25μ. Για την μόνιμη προστασία από παρόμοια φαινόμενα θα πρέπει

να εκτελεστούν έργα αποχέτευσης για τη διευθέτηση των επιφανειακών νερών που θα εξειδικευτούν μετά την εκπόνηση υδραυλικής μελέτης.

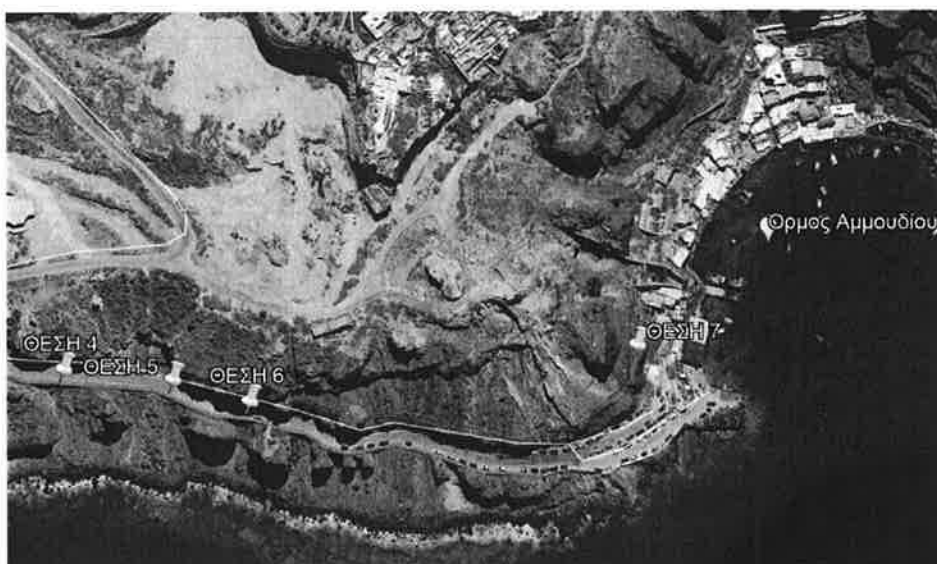
*Εικόνα 6.* Επισήμανση των θέσεων 4,5,6 όπου καταγράφηκε υποσκαφή του οδοστρώματος

Κατά μήκος του δρόμου που συνδέει την Οία με τον Όρμο Αμμουδίου σε τρεις (3) θέσεις (βλ. *Εικόνα 6*) παρατηρήθηκε υποσκαφή του καταστρώματος της οδού. Σε όλες τις περιπτώσεις η υποσκαφή οφείλεται τόσο στην επιφανειακή διάβρωση του κατάντη πρανούς όσο και στην κυκλοφορία υπόγειου νερού κάτω από το δρόμο διαμέσου των μισγαγγειών του ανάντη πρανούς.

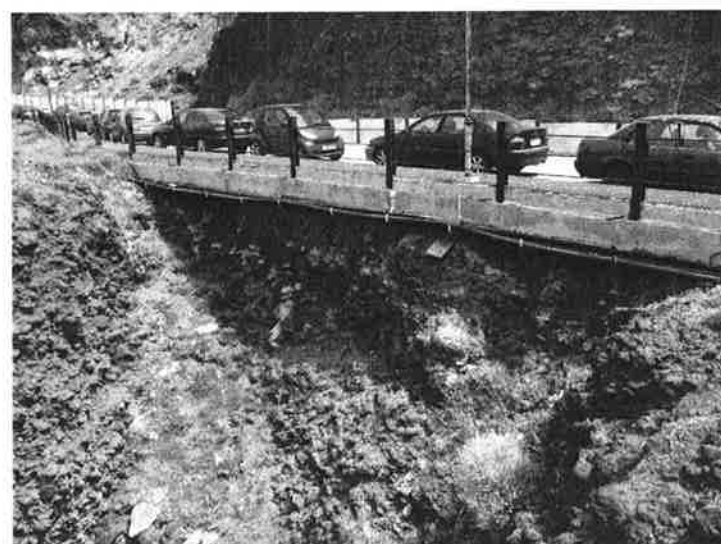
**Εικόνα 9.** Καλύτερες συνθήκες θεμελίωσης του δρόμου (Θέση 6)

Στη **Θέση 6** ο σχηματισμός (ηφαιστειακό λατυποπαγές) πάνω στο οποίο είναι θεμελιωμένος ο δρόμος διαφοροποιείται σε σύγκριση με τις παραπάνω θέσεις καθώς εμφανίζεται πιο συνεκτικός και λιγότερο επιδεικτικός σε διάβρωση (βλ. *Εικόνα 9*). Για το λόγο αυτό δεν κρίνεται απαραίτητη στην παρούσα φάση η λήψη άμεσων μέτρων προστασίας.

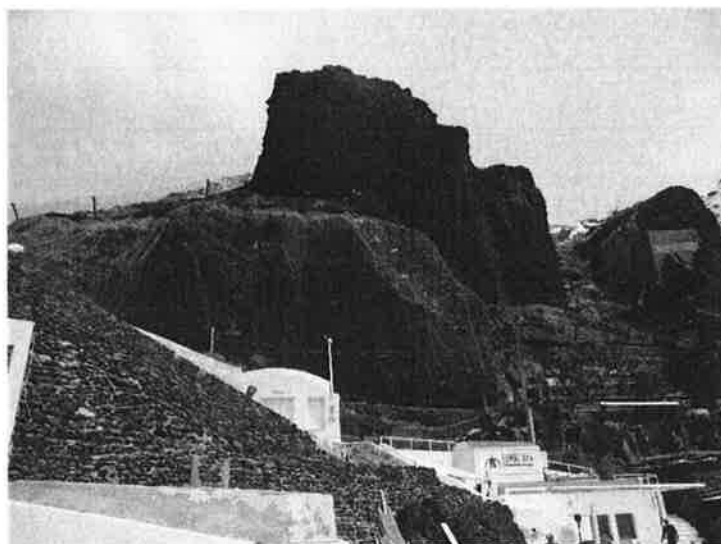
**Εικόνα 10.** Δυνητικά επισφαλής όγκος που ενδέχεται να αποκολληθεί (Θέση 7)

Στην είσοδο του Όρμου του Αμμουδίου μας υποδείχθηκε μία θέση (**Θέση 7**) όπου το πρανές παρουσιάζει μεγάλο ύψος και συνίσταται από ηφαιστειακό λατυποπαγές. Στο κατώτερο τμήμα του το πρανές έχει επενδυθεί με ελεύθερο πλέγμα ενώ έχει τοποθετηθεί και φράχτης ανάσχεσης βραχοπτώσεων σε ενδιάμεσο αναβαθμό για την παγίδευση των προϊόντων αποσάθρωσης του ανώτερου πρανούς (βλ. *Εικόνα 10*). Κατά την αυτοψία διαπιστώθηκε μία εμφανής λοξή ρωγμή στο ανώτερο τμήμα του πρανούς που είναι ανεπένδυτο, η οποία ενδέχεται υπό προϋποθέσεις να αποτελέσει κίνδυνο για την ασφάλεια των κατοίκων ή των διερχομένων. Για το λόγο αυτό, προτείνεται να γίνει λεπτομερής γεωλογική καταγραφή και χαρτογράφηση του υφιστάμενου πρανούς και εφόσον προκύψει δυνητικά κίνδυνος αποκόλλησης να ληφθούν μέτρα προστασίας μετά από την εκπόνηση γεωτεχνικής μελέτης.

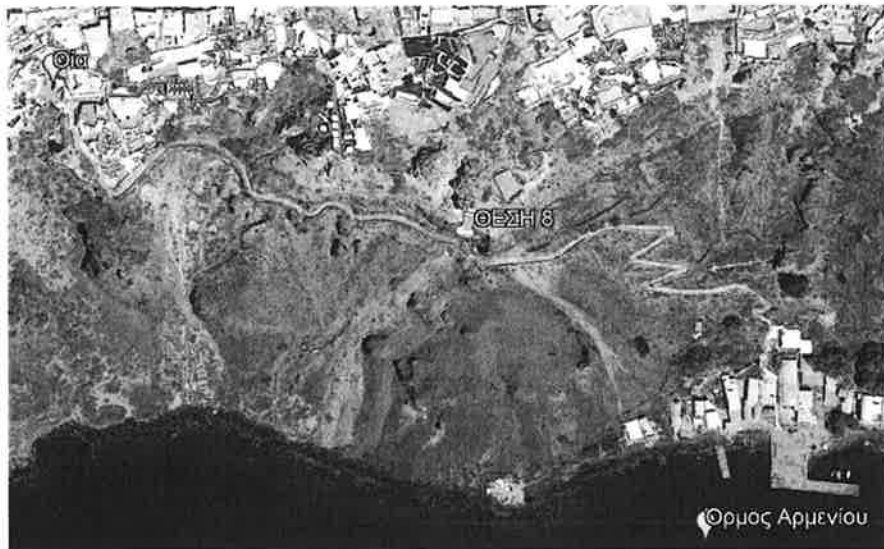
**Εικόνα 11.** Επισήμανση της θέσης όπου σημειώθηκε τοπικά αστοχία της πρόσβασης (Θέση 8)

Κατά μήκος του μονοπατιού προς το Όρμο Αρμενίου σε μία (1) θέση (Θέση 8) εκδηλώθηκε αποκόλληση ενός ογκολίθου μεγάλου μεγέθους από το ανάντη πρανές και ολίσθηση μέσω του κενού που έχει δημιουργηθεί στη βάση του υφιστάμενου φράχτη (βλ. Εικόνα 11). Από την πρόσκρουση του ογκολίθου στο μονοπάτι προκλήθηκε τοπικά, σε μήκος περί τα 7-8μ., ολοσχερής καταστροφή του δρόμου καθώς και αστοχία του υποτυπώδους τοίχου αντιστήριξης από τσιμεντόλιθους που είχε κατασκευαστεί για την αντιστήριξη αυτού.

Λόγω της απότομης μορφολογίας του κατάντη πρανούς (βλ. Εικόνα 12) και του μικρού πλάτους του μονοπατιού (περί τα 2μ.), η κατασκευή μεγάλου ύψους συμβατικού τοίχου ενέχει μεγάλη επισφάλεια και δεν προτείνεται. Ενδεχομένως θα πρέπει να εφαρμοστεί μία λύση τοίχου αντιστήριξης με εξασφάλιση της θεμελίωσης του κοντού πεδίου του τοίχου είτε με αγκυρώσεις είτε με μικροπασσάλους μετά από εκπόνηση σχετικής μελέτης. Επιπρόσθετα στη θέση αυτή θα πρέπει να γίνει επισκευή του φράχτη.
