Θέμα: Αποκατάσταση παραλιακής οδού στον οικισμό Τσούτσουρα.

### ΤΕΧΝΙΚΗ ΕΚΘΕΣΗ

Στον οικισμό Τσούτσουρα, ανατολικά του λιμανιού, υπάρχει παραλιακή ασφαλτοστρωμένη οδός, η οποία αντιστηρίζεται με τοιχείο βαρύτητας, μεταβαλλόμενου ύψους και πλάτους. Το τοιχείο είναι κατασκευασμένο από άοπλο σκυρόδεμα ποιότητας C20/25.

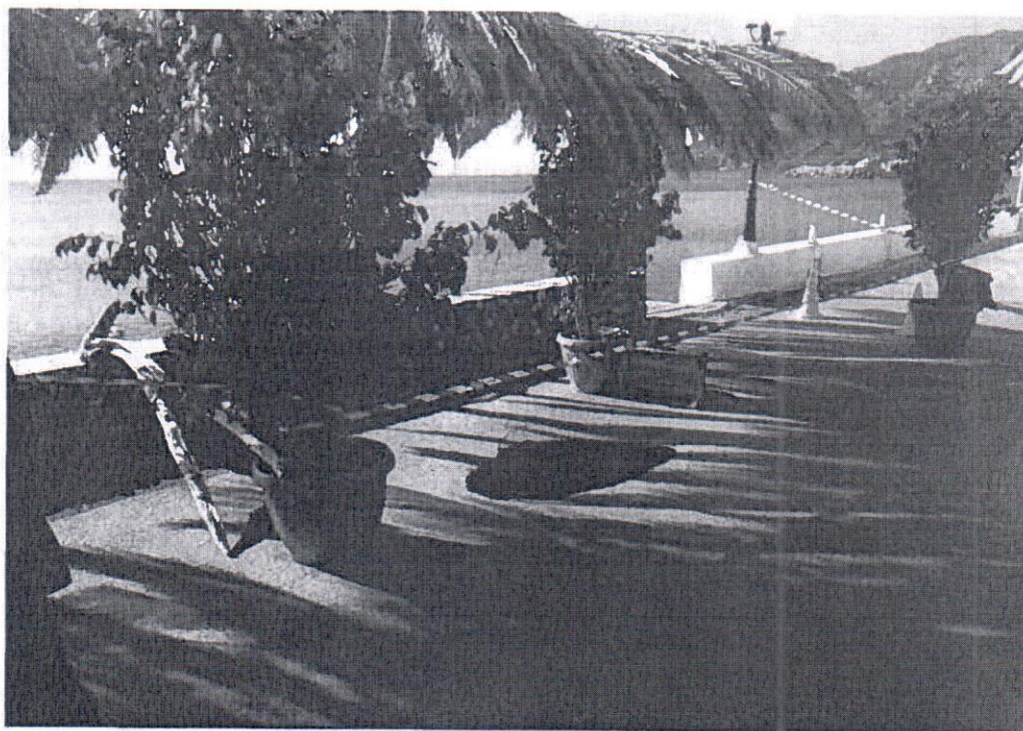
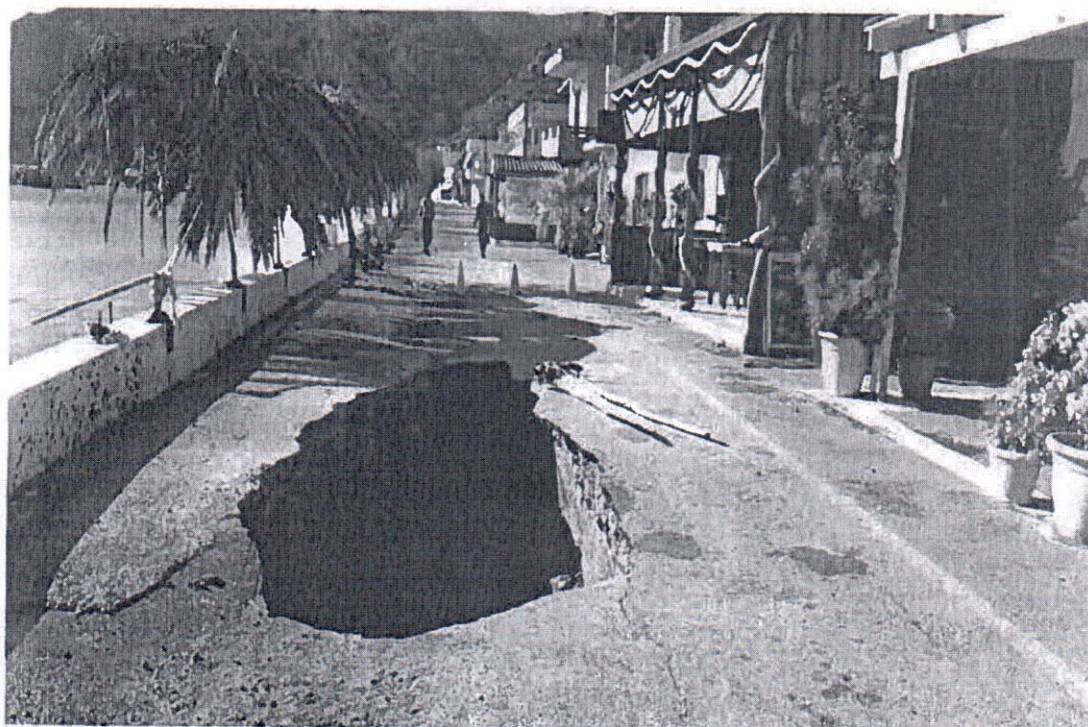
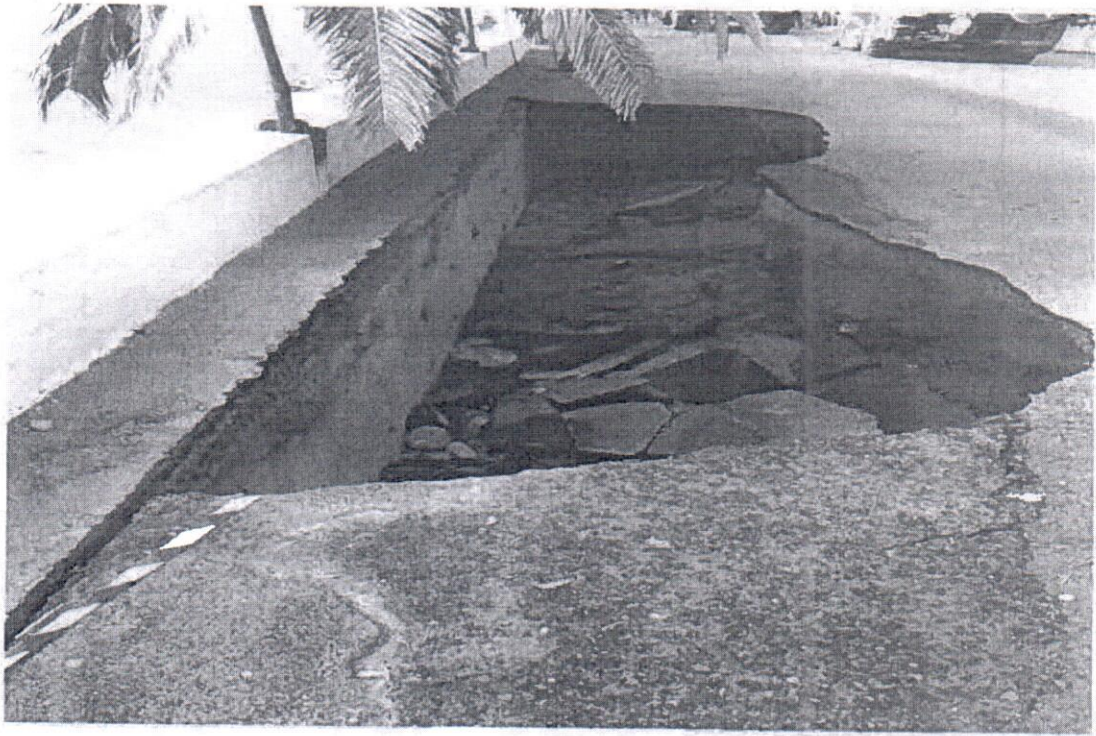
Φωτογραφική αποτύπωση:

Επί της οδού και σε μήκος 50μ παρουσιάστηκε σε διάφορα σημεία καθίζηση του οδοστρώματος, με αποτέλεσμα η οδός να καταστεί απροσπέλαστη και παράλληλα να είναι αυξημένος ο κίνδυνος ατυχήματος.

Παράλληλα, παρατηρείται υποσκαφή της βάσης του τοιχείου, με ορατό τον κίνδυνο να υπάρξει στη χειρότερη περίπτωση, ολική κατάρρευση του τοιχείου και της παραλιακής οδού.

Βασική αιτία πρόκλησης των ανωτέρω προβλημάτων, αποτελεί η έντονη διάβρωση της ακτής στο συγκεκριμένο σημείο. Η διάβρωση είναι αποτέλεσμα του έντονου κυματισμού της θάλασσας που παρατηρήθηκε το τελευταίο χρονικό διάστημα, λόγω των ισχυρών νοτίων / νοτιοδυτικών ανέμων που έπνεαν στην περιοχή (εντάσεως άνω των 8 Beaufort).

- Ενίσχυση της βάσης του υφιστάμενου τοιχείου αντιστήριξης, με άοπλο σκυρόδεμα ποιότητας C20/25, από την πλευρά της θάλασσας και στα σημεία που εμφανίζεται έντονη διάβρωση.
- Τοποθέτηση λιθορριπής έξω από το τοιχείο από την μεριά της θάλασσας σε μήκος 50μ. Στόχος είναι η απομείωση της κυματικής ενέργειας, θωρακίζοντας το τοιχείο αντιστήριξης από τους έντονους κυματισμούς.
- Αποκατάσταση οδού (δημιουργία υπόβασης και βάσης με αργό υλικό και στρώσης κυκλοφορίας με ασφαλτικό υλικό).
