**Θέμα:** Κοινοβουλευτικός Έλεγχος: Απάντηση στην υπ' αριθμ. 6813/26-5-2020 Ερώτηση.

**ΕΚΘΕΣΗ ΑΥΤΟΨΙΑΣ  
ΣΤΙΣ ΠΛΗΓΕΙΣΕΣ ΠΕΡΙΟΧΕΣ ΤΩΝ ΚΟΙΝΟΤΗΤΩΝ ΤΡΙΛΟΦΟΥ,  
ΠΛΑΓΙΑΡΙΟΥ, ΚΑΡΔΙΑΣ, ΑΓΙΑΣ ΠΑΡΑΣΚΕΥΗΣ ΚΑΙ ΤΑΓΑΡΑΔΩΝ  
ΤΟΥ ΔΗΜΟΥ ΘΕΡΜΗΣ  
ΑΠΟ ΤΑ ΕΝΤΟΝΑ ΚΑΙΡΙΚΑ ΦΑΙΝΟΜΕΝΑ ΤΗΣ 21.5.2020**

## **ΤΕΧΝΙΚΗ ΕΚΘΕΣΗ**

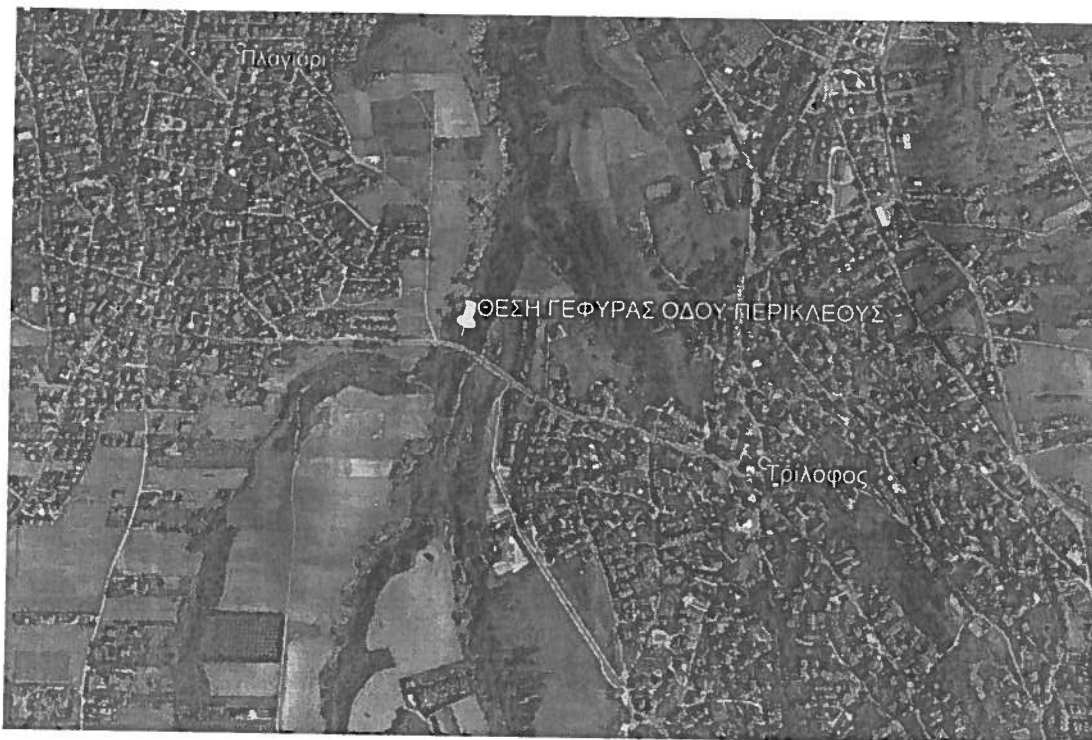
Εικόνα 1: Αεροφωτογραφία της οδού Περικλέους, μεταξύ Τριλόφου και Πλαγιαρίου  
[Πηγή: Google Earth Pro]

Τα προβλήματα εμφανίζονται στην οδό Περικλέους, που συνδέει τους οικισμούς Τριλόφου και Πλαγιαρίου και συγκεκριμένα στο ανάντη πρηνές του επιχώματος όπου εδράζεται η οδός αυτή (βλ. Εικόνες 1 και 2).

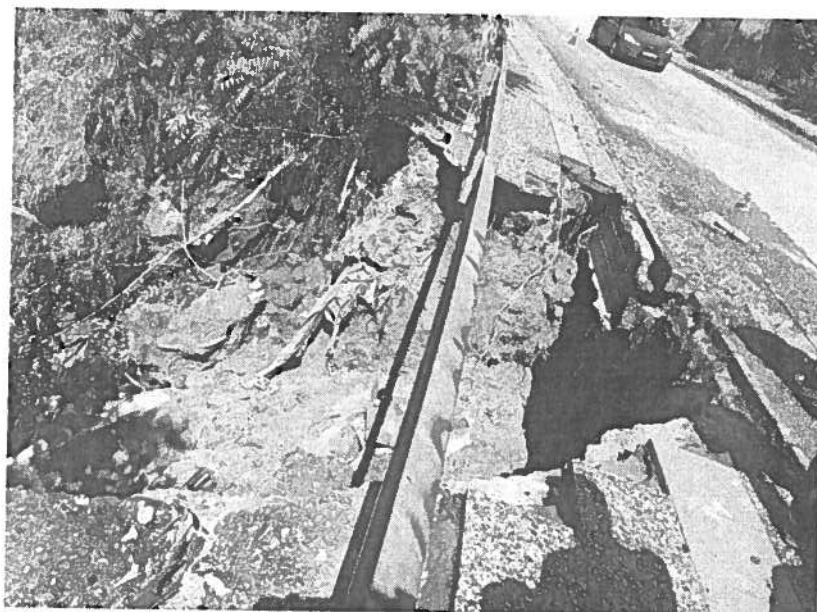
Εικόνα 2: Κατάρρευση πεζοδρομίου και τμήματος του οδοστρώματος εξαιτίας της κατολίσθησης

Όπως προκύπτει από την έκθεση, οι επιπτώσεις της κατολίσθησης αφορούν στη δημοτική οδό Περικλέους και στο επίχωμα στο οποίο εδράζεται. Επίσης, αν δεν ληφθούν άμεσα μέτρα υπάχει κίνδυνος πρόκλησης περαιτέρω ζημιών, καθώς και πρόκληση ζημιών σε δίκτυα Οργανισμών Κοινής Ωφέλειας που διέρχονται από την οδό (δίκτυο αποχέτευσης ακαθάρτων, τηλεπικοινωνιών, φυσικού αερίου κ.λπ.), με τα επακόλουθά τους.

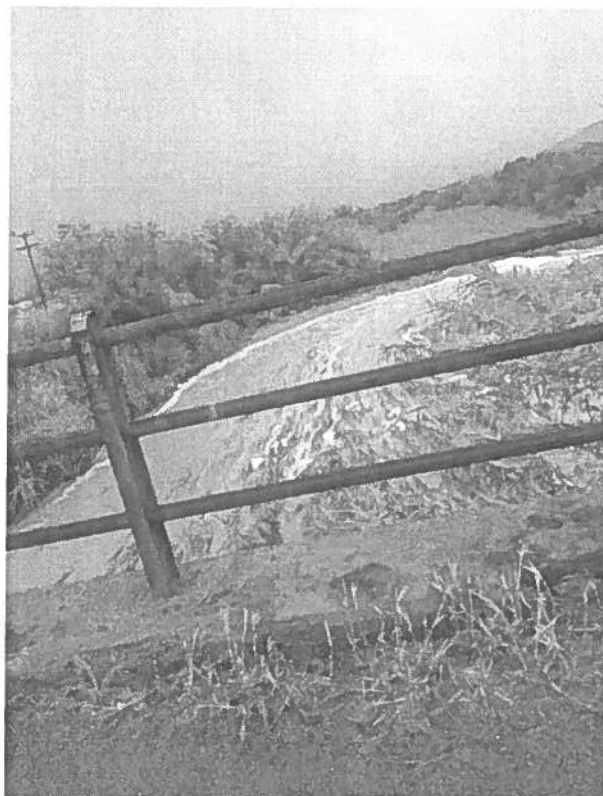
Εικόνα 28: Ποταμός Ανθεμόντας στη γέφυρα της οδού από Κοιμητήρια Αγίας Παρασκευής

Επιπλέον σε όλο το εύρος του ποταμού Ανθεμούντα και συγκεκριμένα στις συνολικά 4 γέφυρες επί της Επαρχιακής Οδού Θεσσαλονίκης – Μηχανιώνας (περιοχή Ιντερσαλόνικα) και εκατέρωθεν αυτής, διαπιστώθηκε η ύπαρξη μεγάλου όγκου φερτών υλικών. Δημιουργήθηκαν λοιπόν φραγμοί, οι οποίοι εμποδίζουν την απρόσκοπτη ροή του νερού και να αυξηθεί ο πλημμυρικός κίνδυνος στη γύρω περιοχή.

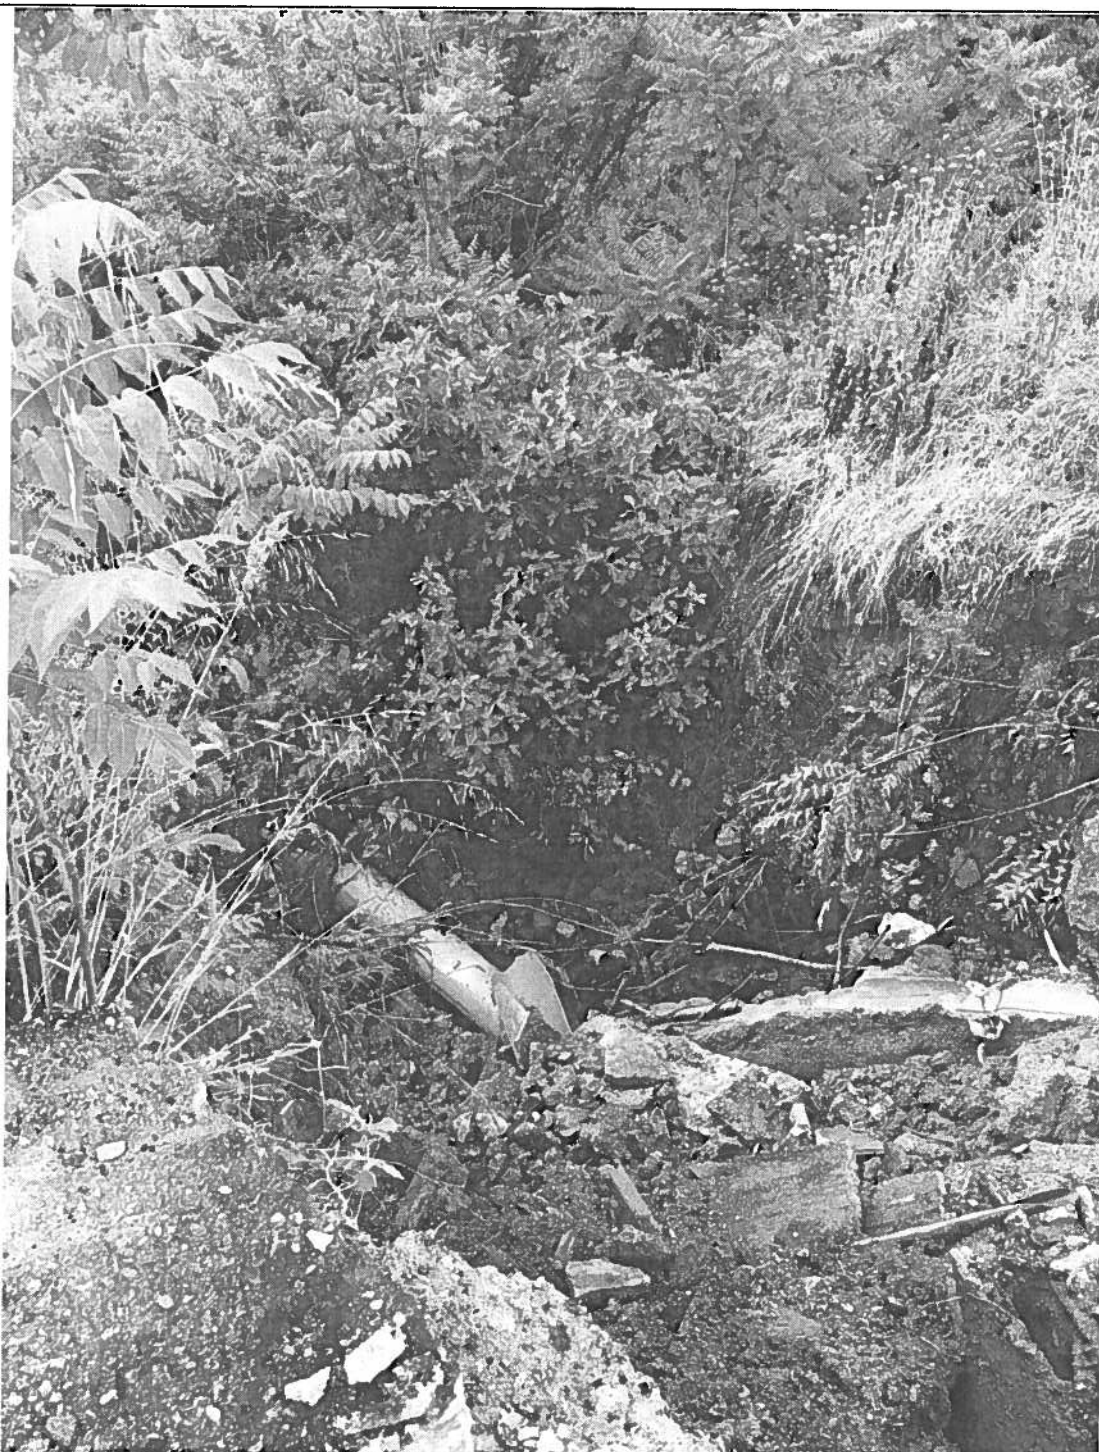
Εικόνα 2.1.8. Τονίζεται ότι η κλίση του πρανούς είναι περίπου 4 (κ) : 1 (ο) και η στάθμη που αποτυπώνεται στο χαμηλότερο σημείο στην παρούσα εικόνα είναι περίπου -30.0μ. από το κατάστρωμα.

Τα πρανή του επιχώματος έχουν σημαντική απότομη κλίση, περίπου 4(κ) : 1(ο), ενώ το ύψος του, λόγω της πυκνής βλάστησης που επικρατεί και δυσχεραίνει την παρατήρηση, εκτιμάται ότι είναι άνω των τριάντα μέτρων (30.m).

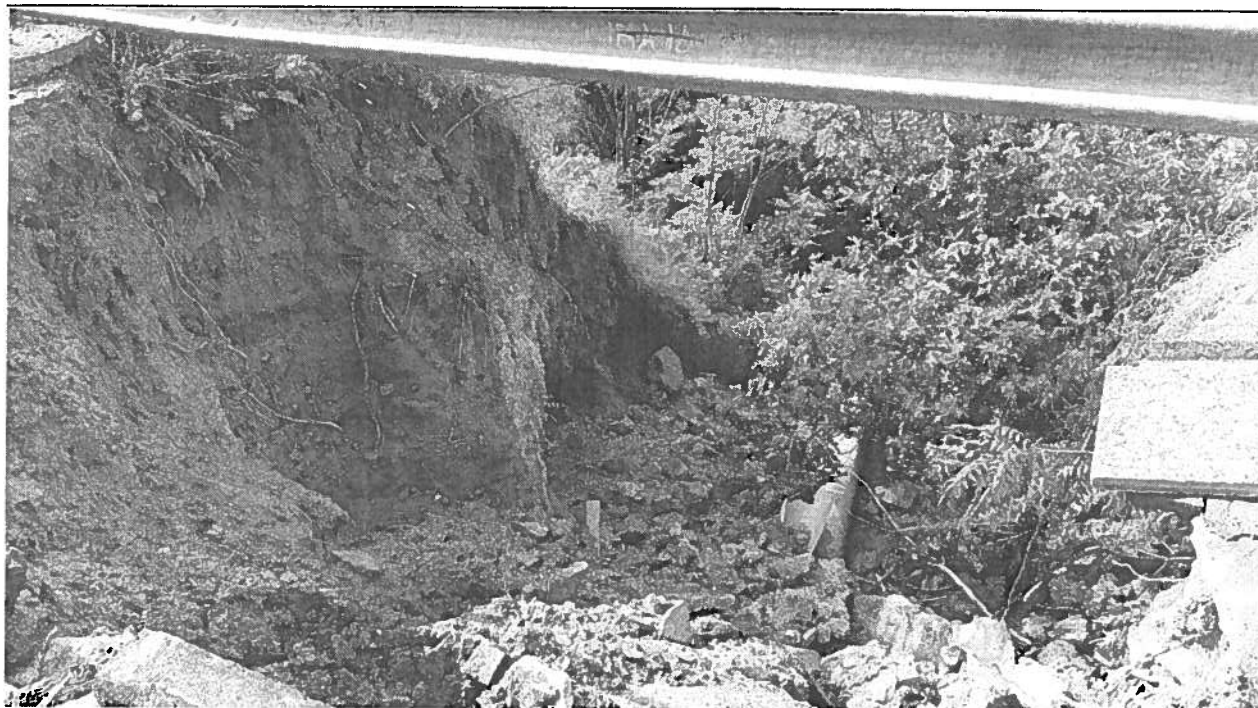
Εικόνα 2.1.9. Αποτυπώνονται κυρίως υλικά του αγωγού απορροής, τμήματος του καταστρώματος και πεζοδρομίου καθώς και του επιχώματος έδρασης, που έχουν αστοχήσει και κατολισθήσει σε τμήμα του ανάντη πρανούς. Τονίζεται ότι η κλίση του ανάντη πρανούς είναι περίπου 4 (κ) : 1 (ο) και η στάθμη όπου αποτυπώνεται στην παρούσα είναι περίπου – 30.0m από το κατάστρωμα.
