## Οριοθετημένα Ρέματα Δήμου Σπάτων – Αρτέμιδος

### 1. Ρέμα «Χρυσή Ακτή» (μερικώς οριοθετημένο)

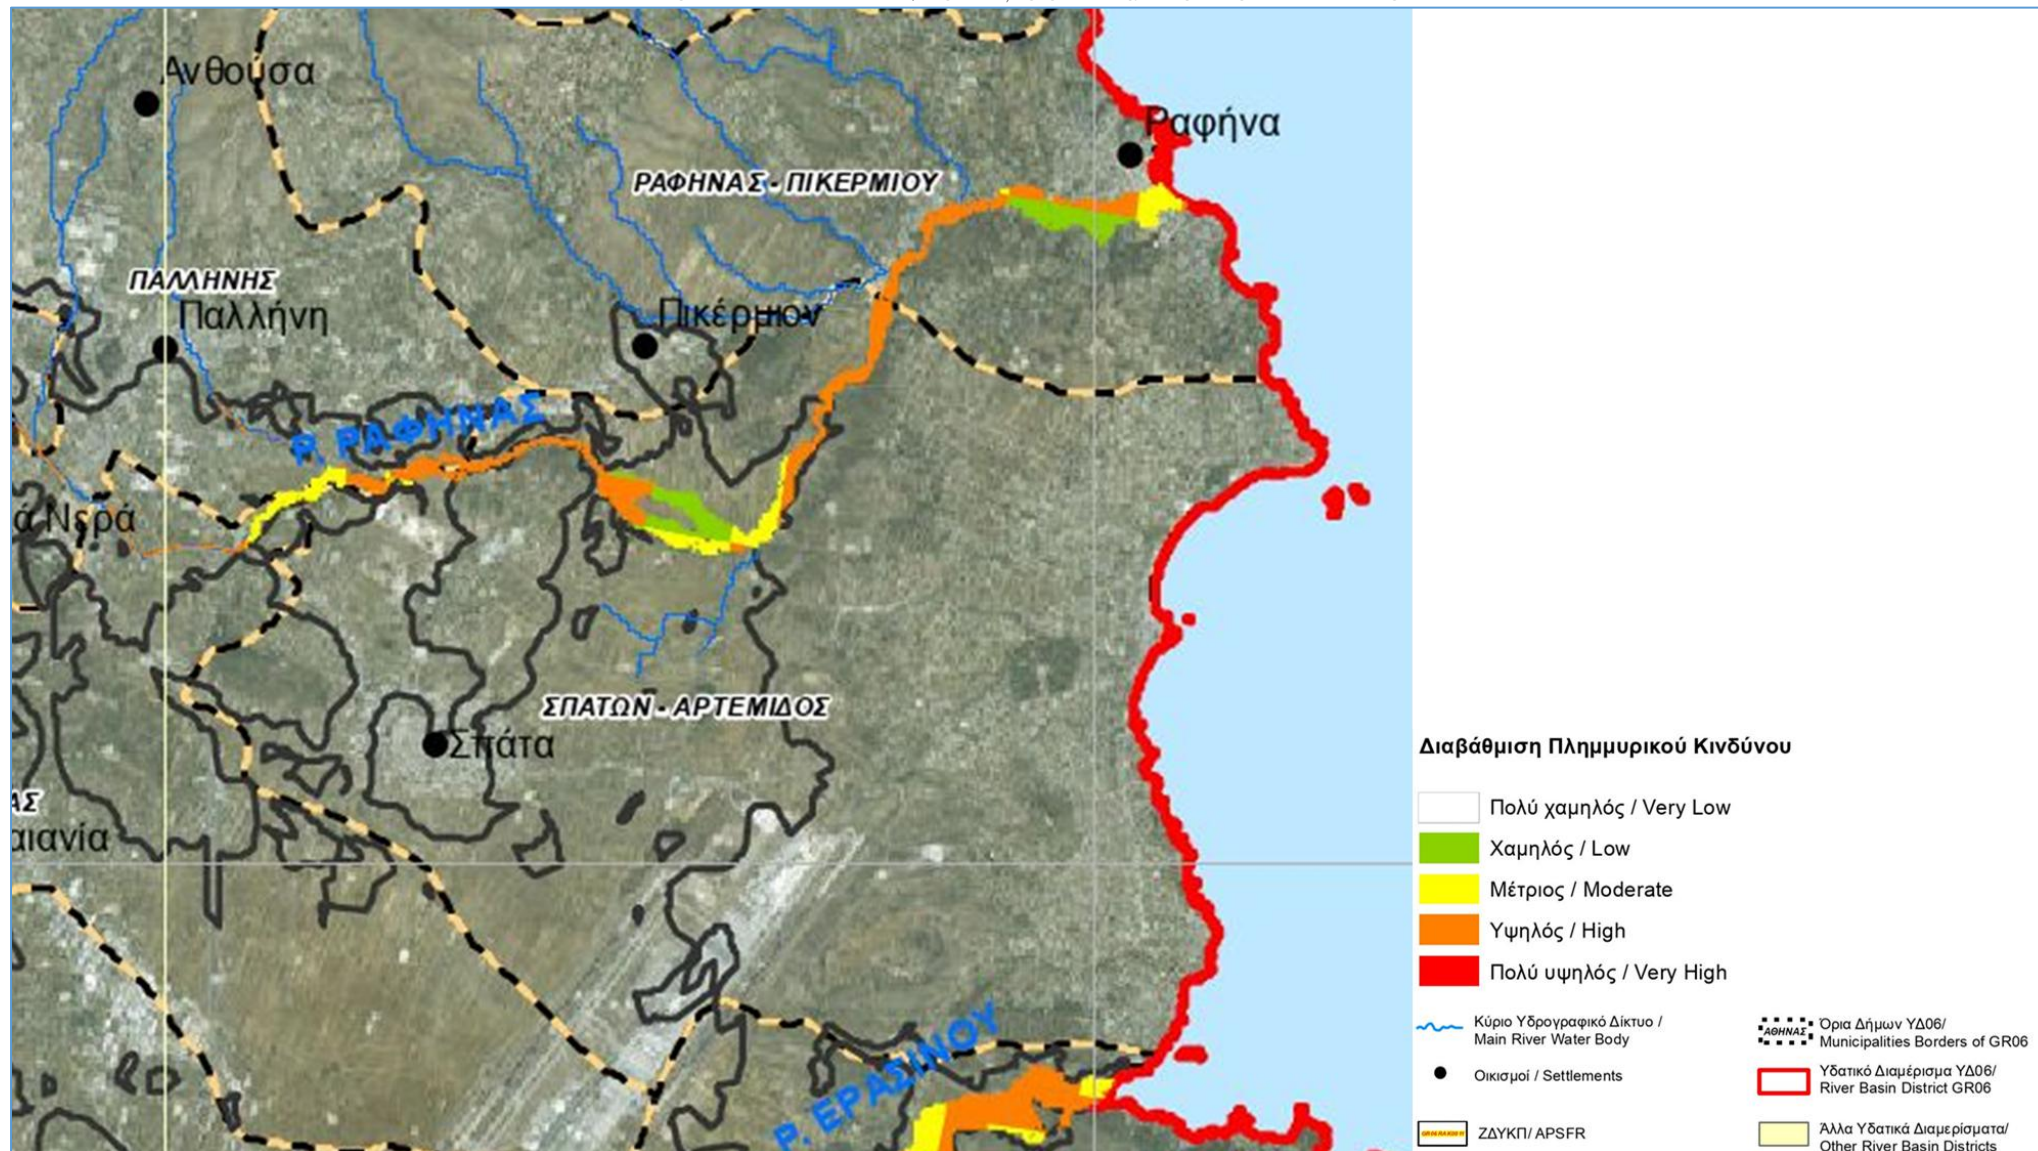
Χάρτης 8. Διαβάθμιση πλημμυρικού κινδύνου στα Σπάτα, πηγή: «Σχέδιο Διαχείρισης Κινδύνων Πλημμύρας των Λεκανών Απορροής Ποταμών του Υδατικού Διαμερίσματος Αττικής (GR06)».
