**ΤΕΧΝΙΚΗ ΕΚΘΕΣΗ**

**«Αποκατάσταση Λειτουργικών Βαθών αλιευτικού καταφυγίου Χορευτού μετά τις επιπτώσεις των Καιρικών Φαινομένων Daniel & Elias»**

**ΡΟΓΚΑΝ & ΣΥΝΕΡΓΑΤΕΣ**  
ΣΥΜΒΟΥΛΟΙ ΜΗΧΑΝΙΚΟΙ - ΑΡΧΙΤΕΚΤΟΝΕΣ

**ΑΠΡΙΛΙΟΣ 2024**

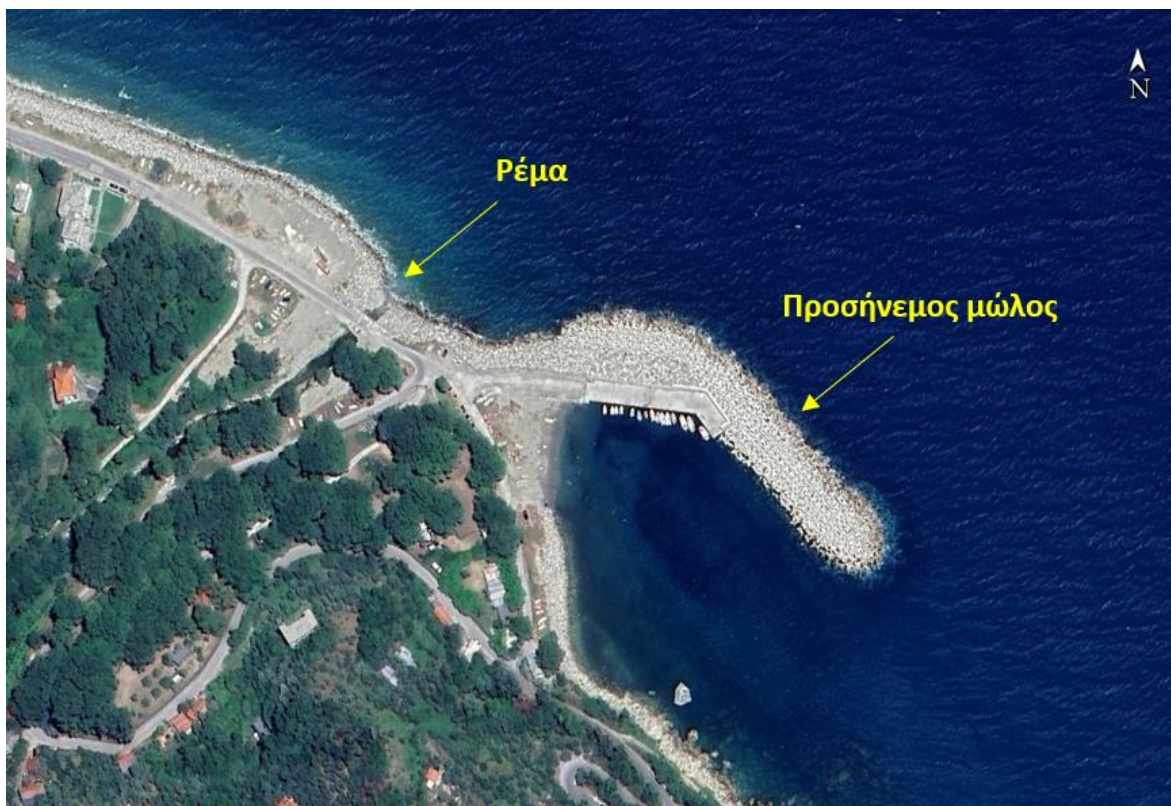
Το αλιευτικό καταφύγιο του Χορευτού είναι κατασκευασμένο στην Νοτιοανατολική άκρη της παραλίας του Χορευτού, στο τέλος της αμμώδους παραλίας, μετά την εκβολή ρέματος. Στην σημερινή του

κατάσταση, περιλαμβάνει έναν προσήνεμο μώλο από φυσικούς και τεχνητούς (τετράποδα) ογκόλιθους συνολικού μήκους περίπου 230m. Τμήμα του προσήνεμου μώλου είναι μικτής διατομής και περιλαμβάνει εσωτερικό κρηπίδωμα μήκους περίπου 70m από τεχνητούς ογκόλιθους (Τ.Ο.). Στα πλαίσια του έργου της αποκατάστασης των ζημιών που προκλήθηκαν από τη θεομηνία της 26-02-2018, έχουν πραγματοποιηθεί πρόσφατα έργα ανακατασκευής, θωράκισης και προστασίας του αλιευτικού καταφυγίου.

Εικόνα 2.2 Αλιευτικό καταφύγιο Χορευτού.

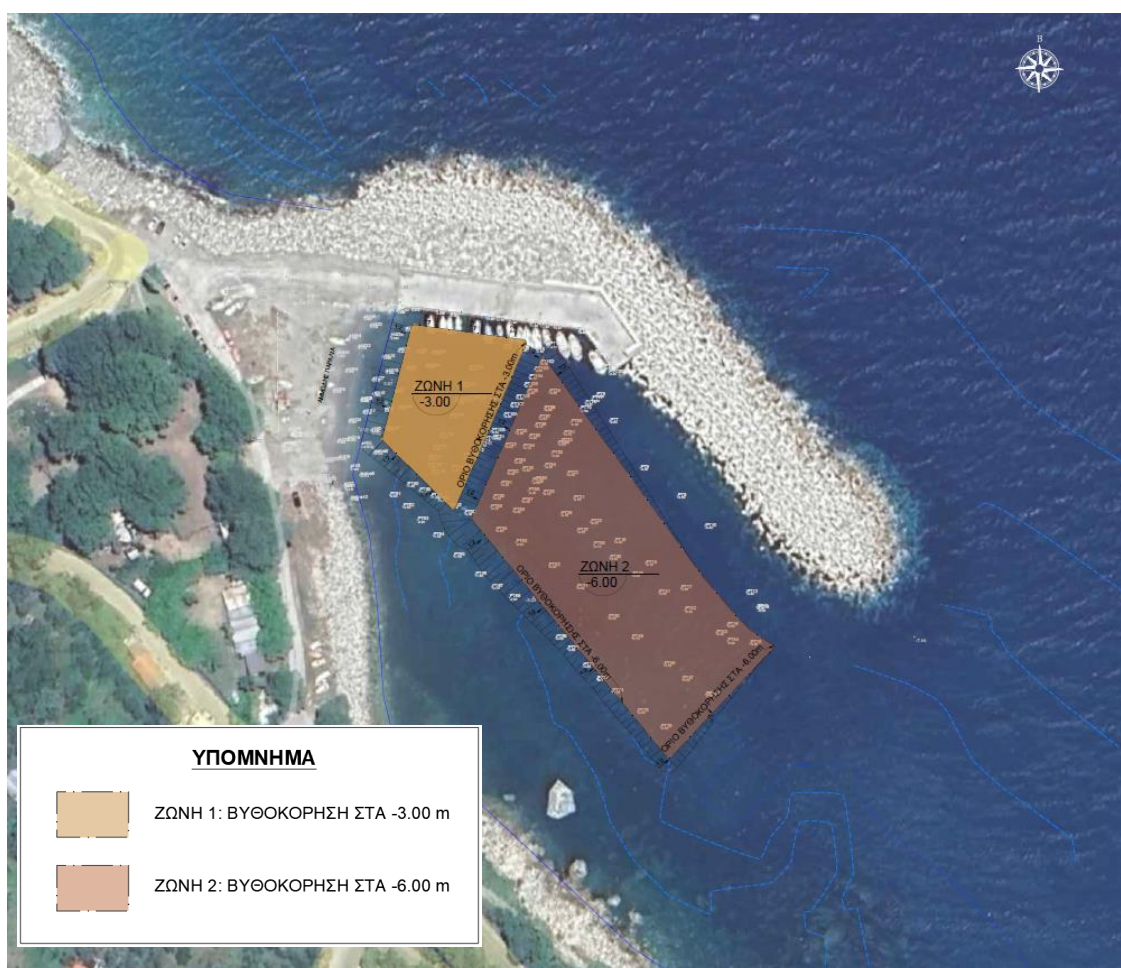
Για την επαναφορά των λειτουργικών βαθών εντός της λιμενολεκάνης του αλιευτικού καταφυγίου μετά την κακοκαιρία Daniel, προτείνεται η βυθοκόρηση των περιοχών που παρουσιάζουν τη συσσώρευση των φερτών υλικών. Πιο συγκεκριμένα, ορίζονται οι παρακάτω δύο Ζώνες (Εικόνα 3.1):

- **Ζώνη Βυθοκόρησης 1**, αποτελεί η περιοχή του κρηπιδώματος του προβλήτα μήκους περίπου 45 m, η οποία θα βυθοκορηθεί μέχρι το βάθος των -3.00 m.
- **Ζώνη Βυθοκόρησης 2** αποτελεί η περιοχή που ορίζεται από το τέλος του κρηπιδώματος και έμπροσθεν της θωράκισης του προσήνεμου μώλου, η οποία θα βυθοκορηθεί μέχρι το βάθος των -6.00 m

Εικόνα 3.1 Ζώνες βυθοκόρησης.

Επισημαίνεται ότι η **Ζώνη βυθοκόρησης 1** αποτελεί **κρίσιμη ζώνη** και είναι απαραίτητη η βυθοκόρηση της για την λειτουργικότητα του αλιευτικού καταφυγίου. Η **Ζώνη Βυθοκόρησης 2** προτείνεται για την αποκατάσταση των βαθών στην προγενέστερη κατάσταση του αλιευτικού καταφυγίου, την ασφαλή λειτουργία του και την αποφυγή συσσώρευσης ιζήματος σε μεταγενέστερο χρόνο.

Με βάση τις παραπάνω ζώνες και τα προτεινόμενα βάθη, υπολογίζεται η παρακάτω ποσότητα βυθοκορήσεων (Πίνακας 3.1).
