ΑΡΙΣΤΟΤΕΛΕΙΟ  
ΠΑΝΕΠΙΣΤΗΜΙΟ  
ΘΕΣΣΑΛΟΝΙΚΗΣ

**ΠΟΛΥΤΕΧΝΙΚΗ ΣΧΟΛΗ - ΤΜΗΜΑ ΠΟΛΙΤΙΚΩΝ ΜΗΧΑΝΙΚΩΝ  
ΤΟΜΕΑΣ ΕΠΙΣΤΗΜΗΣ ΚΑΙ ΤΕΧΝΟΛΟΓΙΑΣ ΤΩΝ ΚΑΤΑΣΚΕΥΩΝ  
ΕΡΓΑΣΤΗΡΙΟ ΠΕΙΡΑΜΑΤΙΚΗΣ ΑΝΤΟΧΗΣ ΤΩΝ ΥΛΙΚΩΝ & ΚΑΤΑΣΚΕΥΩΝ**

Θεσσαλονίκη, 13/02/2025

**Τεχνική έκθεση μετρήσεων τοίγων αντιστήριξης γέφυρας Δενδροποτάμου**

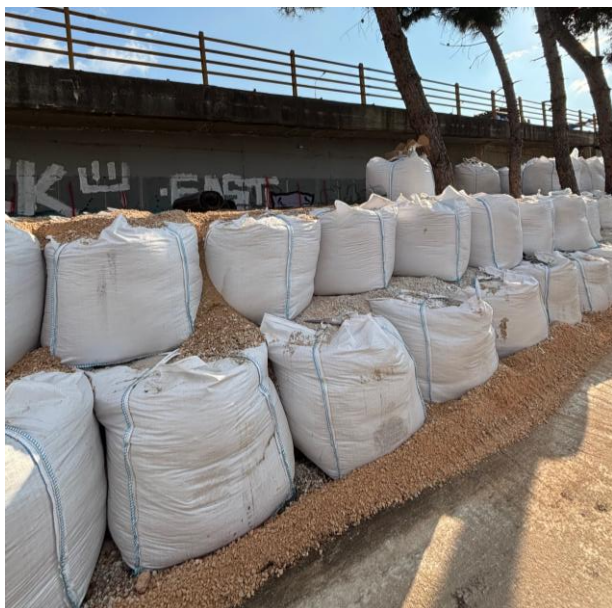
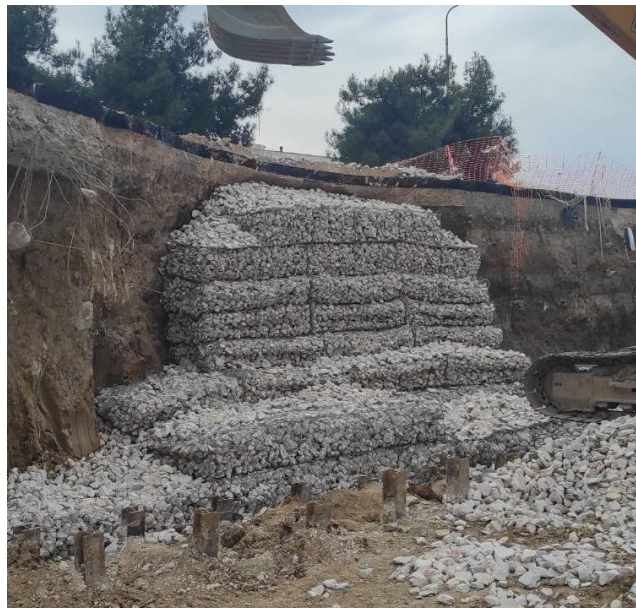
Εικόνα 1α. Μέτρα αντιστήριξης της δυτικής και ανατολικής (1β) πλευράς της γέφυρας

Σε συνέχεια της από 30/1/2025 επιστολής μου και αφού έχουν ληφθεί υπόψη και ολοκληρωθεί οι ενέργειες 1-3 (δες εικόνες 1α και 1β) τοποθετήθηκε όργανο παρακολούθησης των αναπτυσσόμενων κλίσεων του δυτικού τοίχου αντιστήριξης της βόρειας πρόσβασης της γέφυρας Δενδροποτάμου στο σημείο που παρουσιάζεται στις εικόνες 2, 3 και 4.

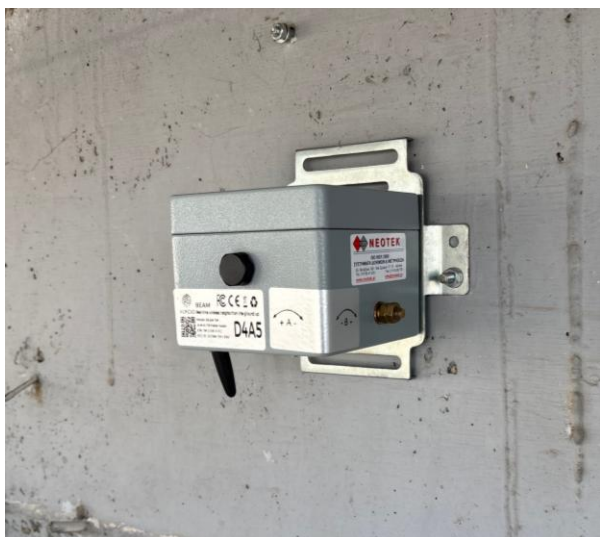
Εικ. 3. Όργανο μέτρησης κλίσεων

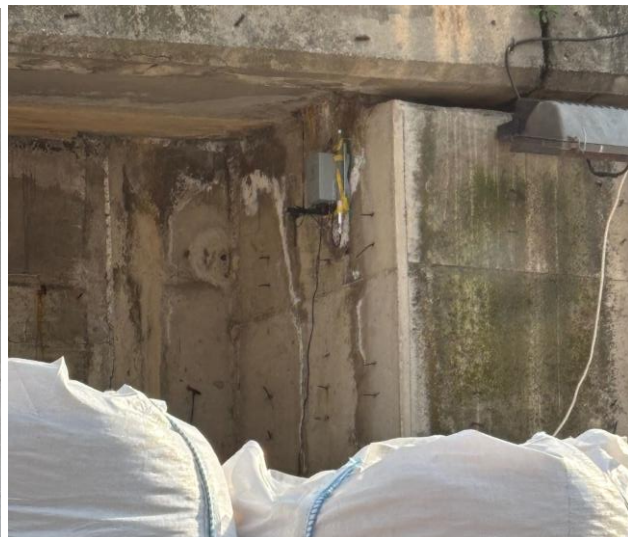
Το σύστημα παρακολούθησης έχει δυνατότητα καταγραφής των κλίσεων σε πραγματικό χρόνο (κάθε 5 λεπτά) και αποστολής των δεδομένων στο cloud για άμεση επεξεργασία. (δες εικόνα 4) Τα δεδομένα θα ελέγχονται 2 φορές τη μέρα και θα καταγράφονται. Θα αποστέλλεται τεχνική έκθεση στους εμπλεκόμενους φορείς κάθε εβδομάδα.

Εικ. 4. Σύστημα αποστολής δεδομένων σε πραγματικό χρόνο
