**ΘΕΜΑ:** «Αποστολή αυτοψίας σχετικά με την επικινδυνότητα του  
ετοιμορρόπου κτίσματος του συγγραφέα -ποιητή "Μενέλαου Λουντέμη"»

## ΑΥΤΟΨΙΑ

ΑΡΙΔΑΙΑ 30/10/2014

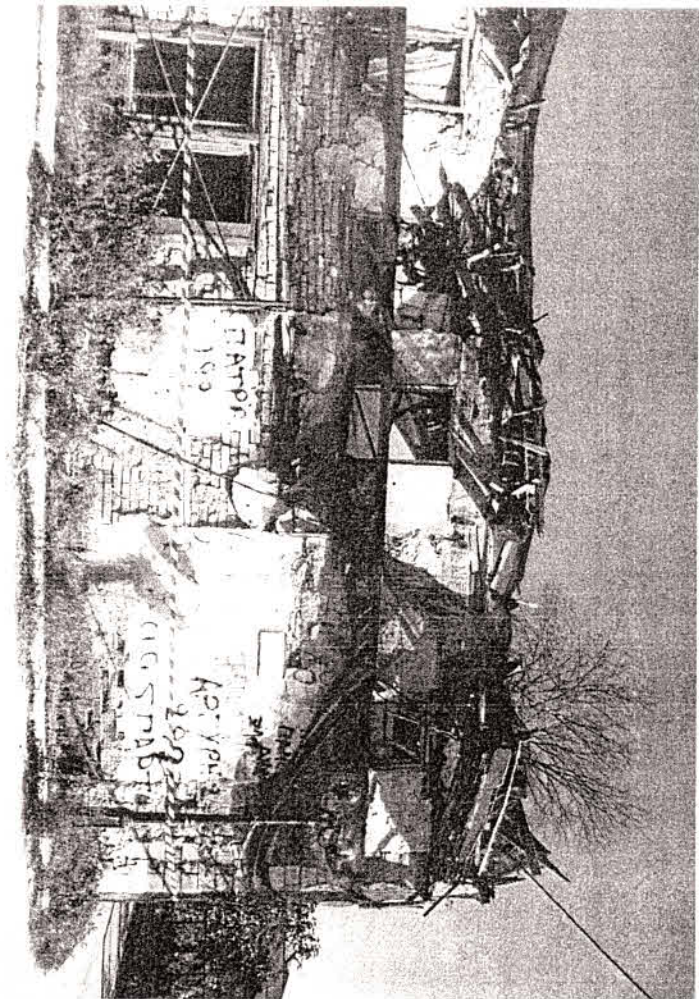
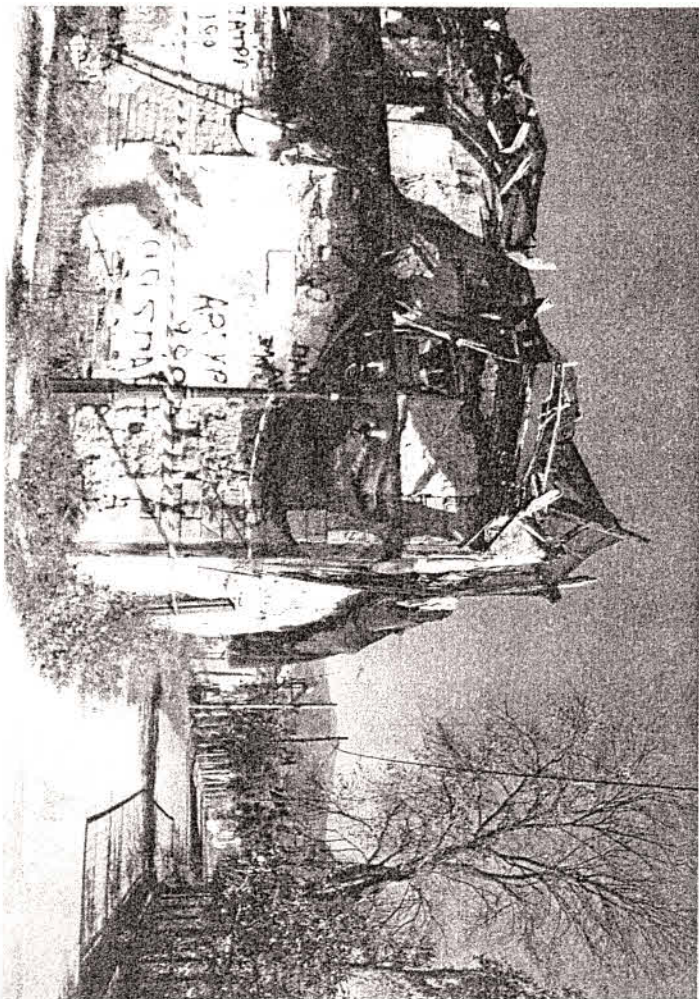
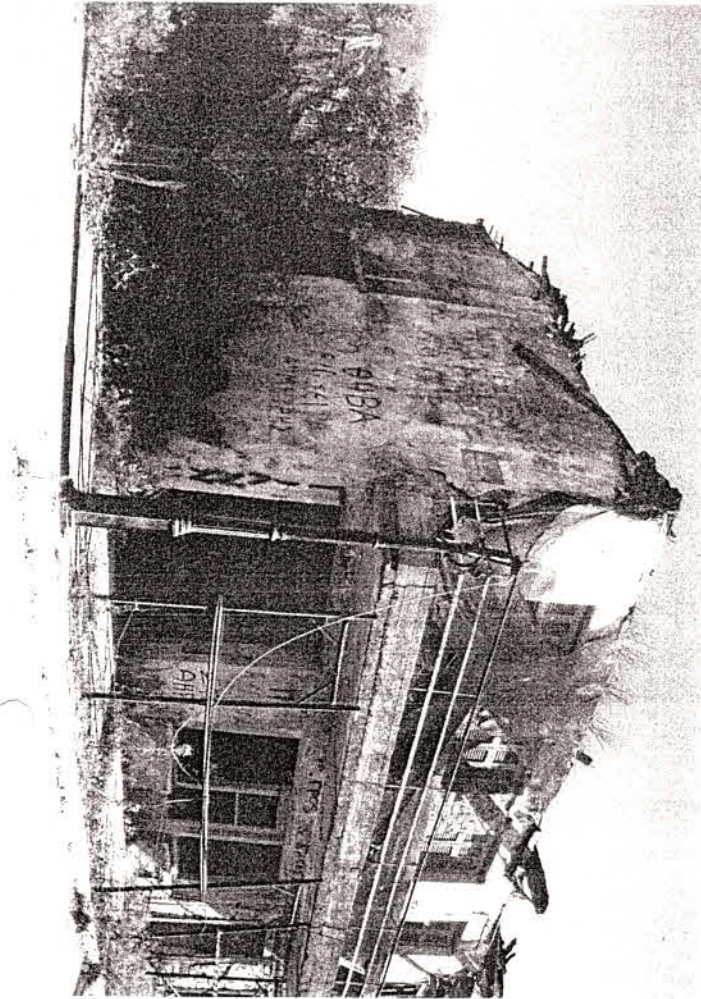
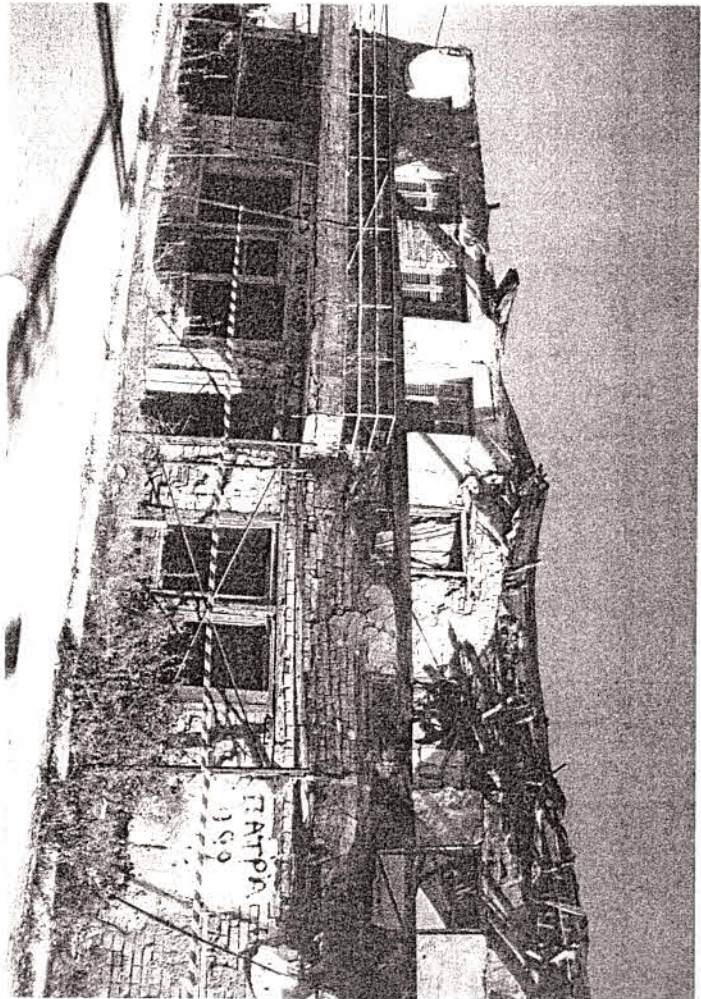
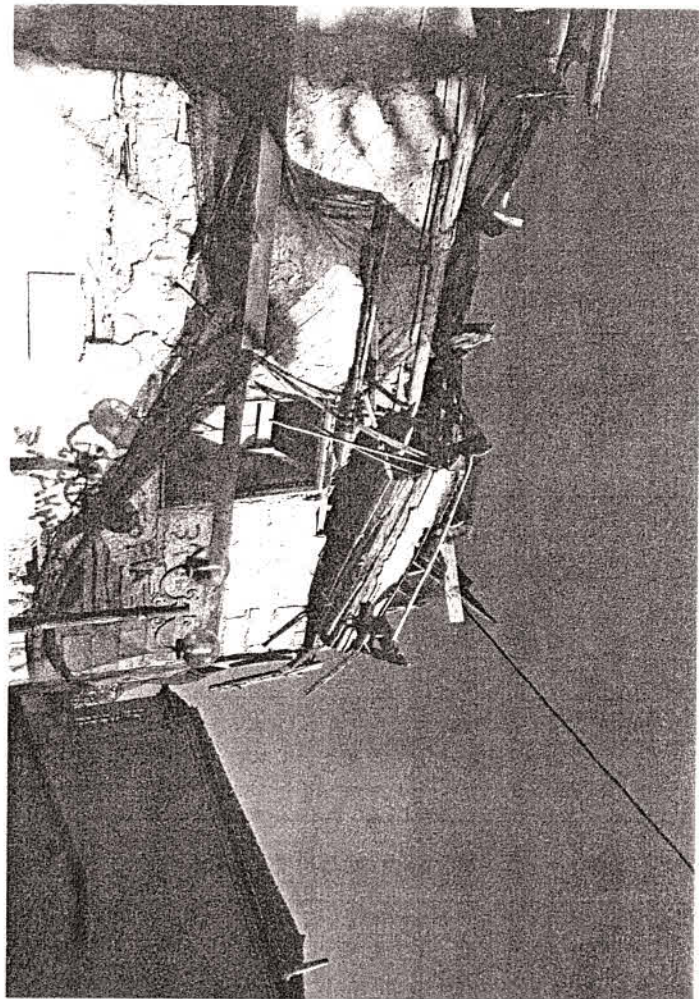
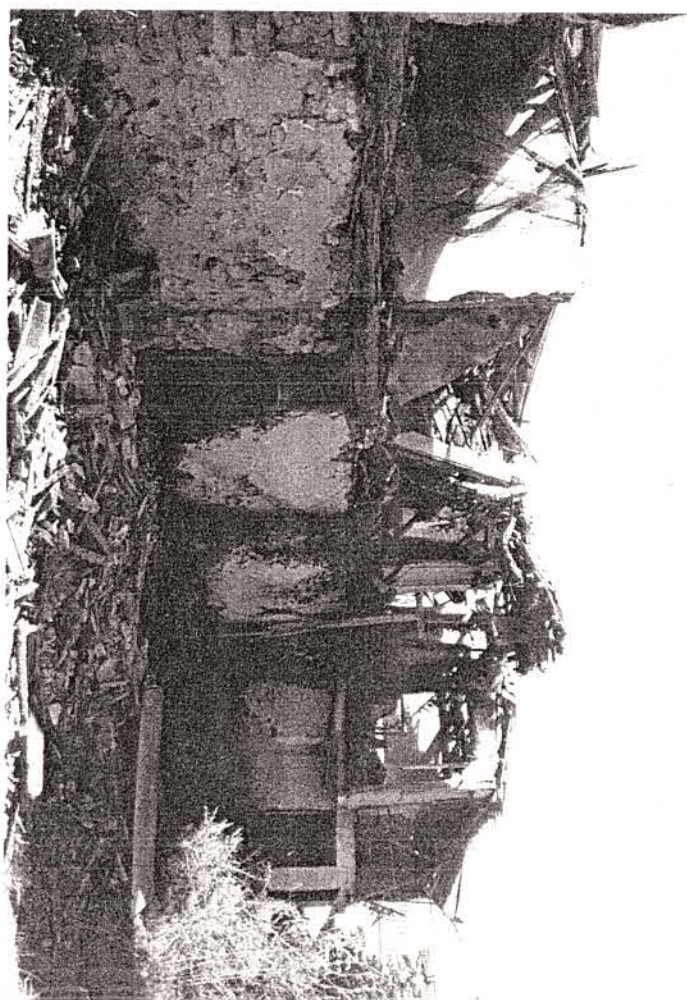
Η όψη επί της κεντρικής οδού έχει πάρει κλίση προς το εσωτερικό του κτίσματος και τμήμα αυτού έχει καταρρεύσει, μεγάλο τμήμα των επιχρισμάτων έχει αποσαθρωθεί, ακόμη τα εξωτερικά ξύλινα κουφώματα έχουν καταστραφεί (σκέβρωσαν). Στο πίσω μέρος του κτιρίου οι υπαίθριοι χώροι με αγροτική χρήση έχουν καταστραφεί ολοκληρωτικά.

Η στέγη στο σύνολο της έχει πέσει στο εσωτερικό του κτιρίου με αποτέλεσμα να παρασύρει και τα εσωτερικά στοιχεία (εσωτερικοί τοίχοι, ξύλινο δάπεδο και κλίμακες).

Στο σύνολο της η οικοδομή θεωρείται επικίνδυνη από απόψεως στατικής και δομικής επάρκειας (κοινώς ετοιμόρροπο) επίσης παρουσιάζει καθιζήσεις, παρεκκλίσεις και αποσύνθεση μαζών τοιχοποιίας.

Για το μέγεθος και τη σοβαρότητα της επικινδυνότητας του ακινήτου σας διαβιβάζουμε συνημμένα τις σχετικές φωτογραφίες που απεικονίζεται το μέγεθος της κατάρρευσης.

Για όλα τα παραπάνω θα πρέπει να προβούμε άμεσα στα απαραίτητα μέτρα ασφαλείας, ώστε να αποφύγουμε πιθανές υλικές και σωματικές ζημιές.
