ΘΕΜΑ : Αντιμετώπιση τεχνικών προβλημάτων του φράγματος «Ικαναγιώτικος».  
Σχέτ : Το αριθμ. πρωτ. 12326/129789/4-7-2014 έγγραφό σας.

**ΓΕΩΦΥΣΙΚΗ ΕΡΕΥΝΑ ΣΤΟ ΦΡΑΓΜΑ ΠΑΝΑΓΙΩΤΙΚΟ**

**ΜΕΛΕΤΗΤΗΣ :  
ΠΟΥΛΤΣΙΔΗΣ ΜΙΧΑΗΛ  
ΓΕΩΛΟΓΟΣ**

**ΛΑΡΙΣΑ 27 / 03 / 2014**

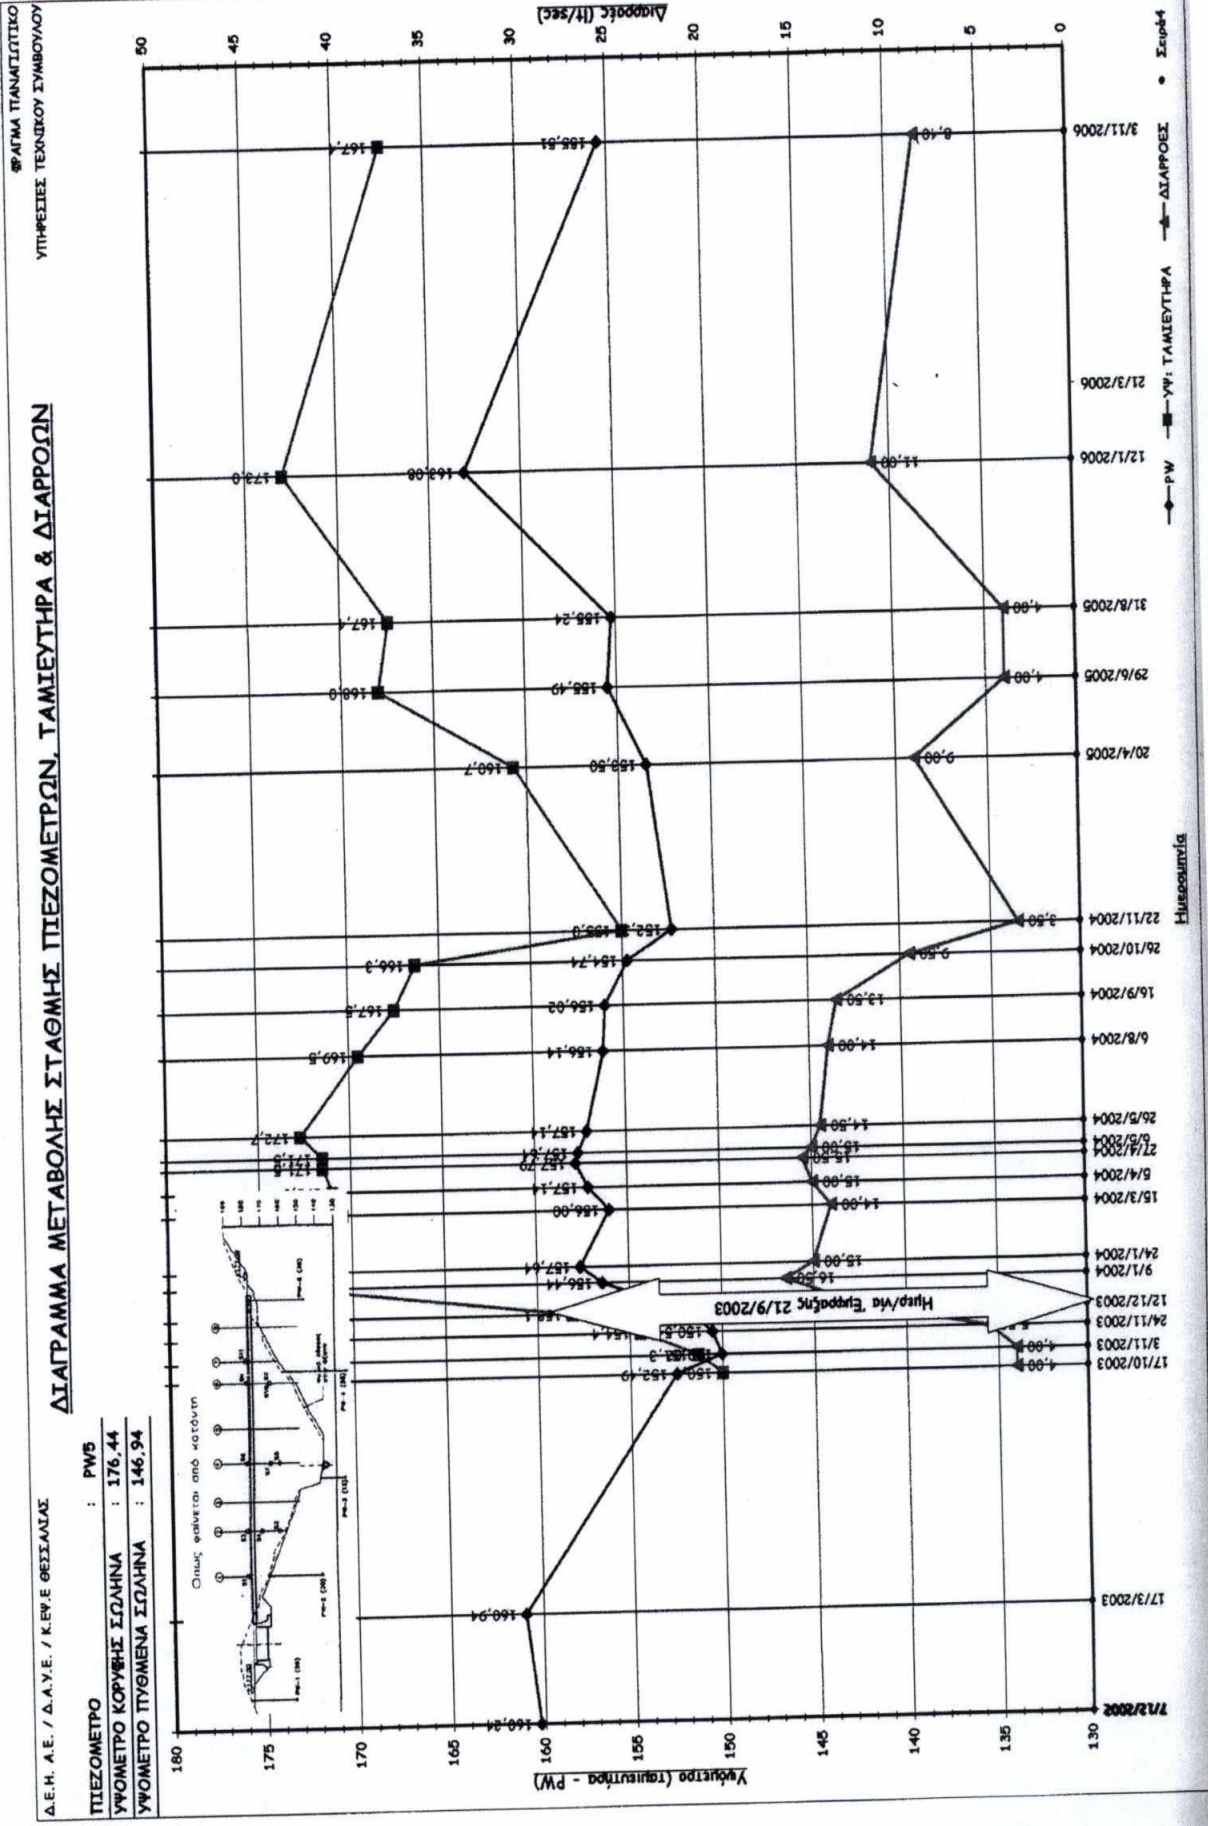
Σχέδιο 3.2.1

4. Οι διαρροές κατά το χρονικό διάστημα Αύγουστος – Δεκέμβριος του 2013 είναι κατά 20% μεγαλύτερες από το αντίστοιχο διάστημα του 2012.
5. Η συνολική μέση τιμή των διαρροών κατά το έτος 2013 ήταν περίπου  $1,363 \times 10^6 \text{ m}^3$ , γεγονός που καταδεικνύει ότι η χρησιμότητα και η λειτουργικότητα του φράγματος, ως έργο συγκέντρωσης και αξιοποίησης της απορροής του ρέματος Παναγιώτικο, έχει απολεστεί.

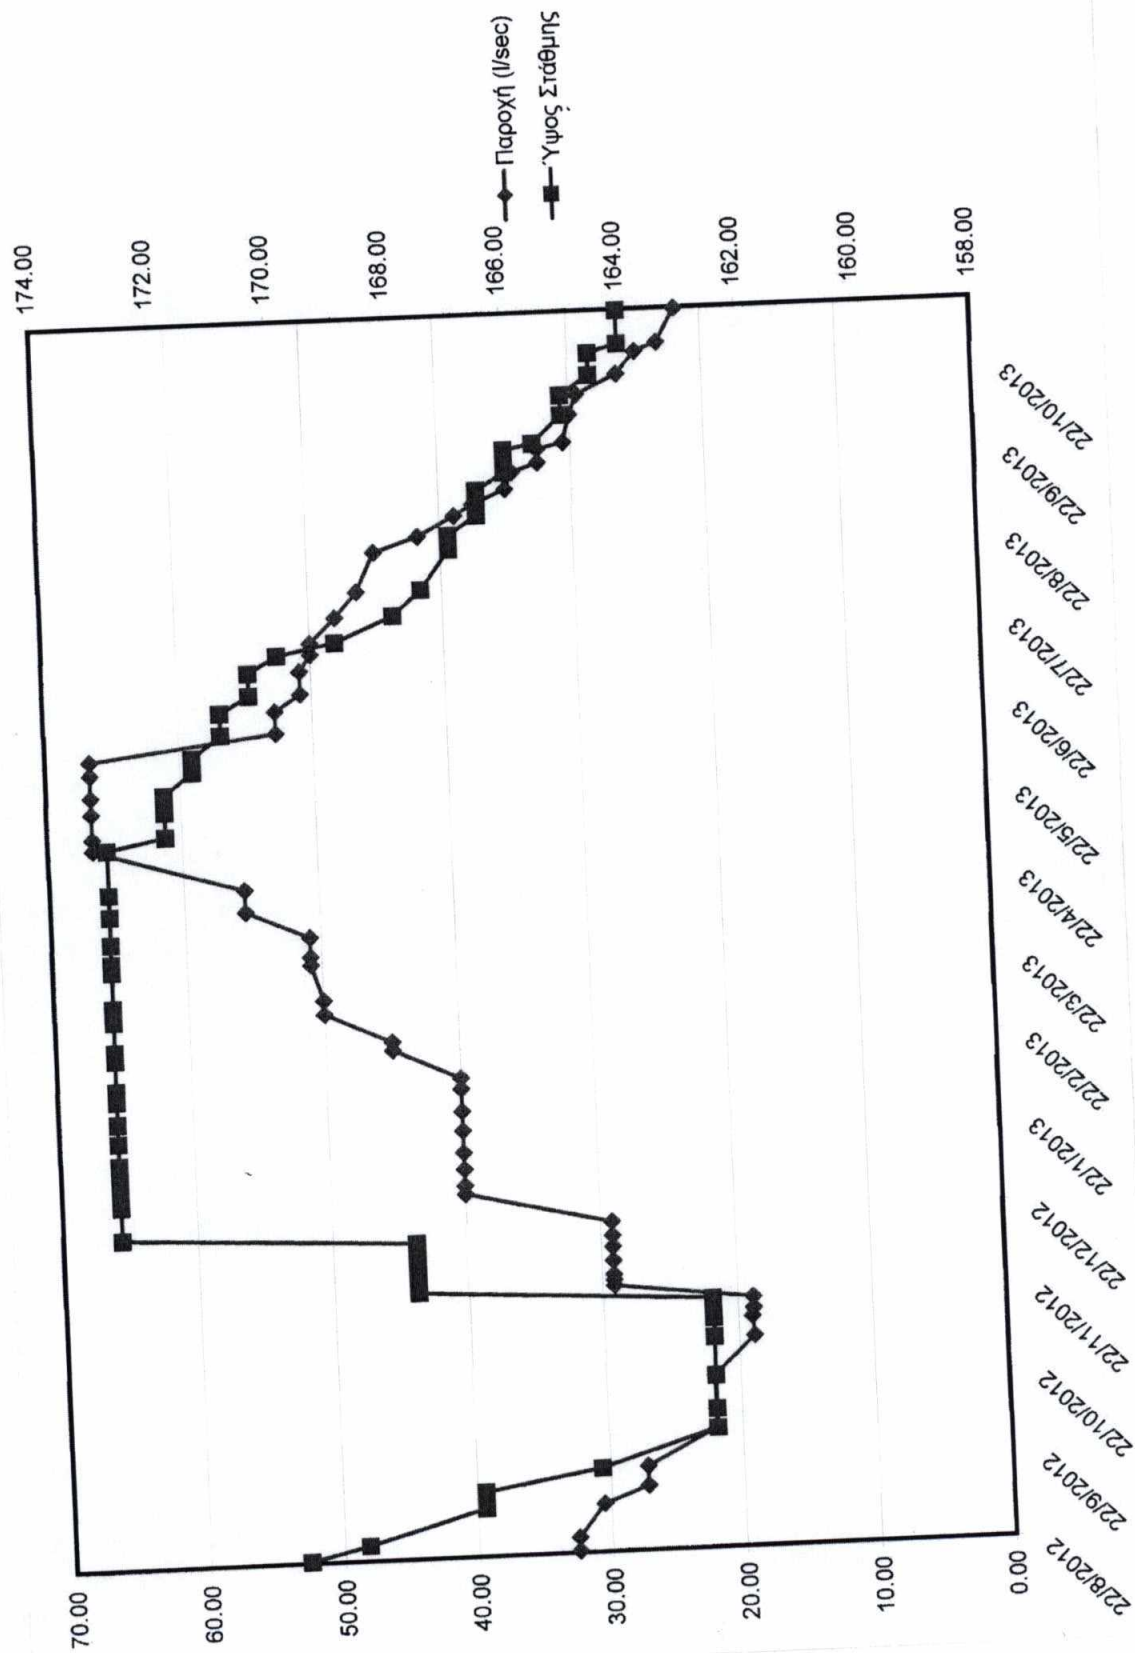
Σχέδιο 3.2.3

6. Από την παρακολούθηση των διαρροών του φράγματος προκύπτει ότι οι διαρροές διαχρονικά συνεχώς αυξάνονται και έχουν φτάσει σε τέτοιο σημείο ώστε, σε πρώτη φάση, να είναι επιτακτική η συλλογή τους και η μεταφορά τους στον ταμιευτήρα του φράγματος, προκειμένου να είναι δυνατή η κάλυψη των υδρευτικών αναγκών των οικισμών του Νοτίου Πηλίου. Το μέτρο αυτό έχει προσωρινό χαρακτήρα καθώς η συνεχιζόμενη αυξητική τάση των διαρροών με το χρόνο, μελλοντικά θα το καταστήσει οικονομικά επιζήμιο και λειτουργικά μη αποτελεσματικό.

7. Σε χαμηλά υψομετρικά επίπεδα (έως +168m), η απότομή αύξηση της στάθμης του ταμιευτήρα συνεπάγεται και άμεση χρονικά απότομη αύξηση των διαρροών (έως 29.17 lt/sec). Αντίστοιχα στα υψηλότερα υψομετρικά επίπεδα μεταβολής της στάθμης του ταμιευτήρα (+168m έως +173m), οι απότομες αυξητικές μεταβολές της στάθμης επιφέρουν αντίστοιχες αυξητικές μεταβολές των διαρροών με χρονικές όμως καθυστερήσεις που αρχικά είναι τουλάχιστον 15 ημέρες για την αρχή της εκδήλωσης τους (40 lt/sec) και μηνών προκειμένου οι διαρροές να φτάσουν στις μέγιστες τιμές τους (66.67 lt/sec) .

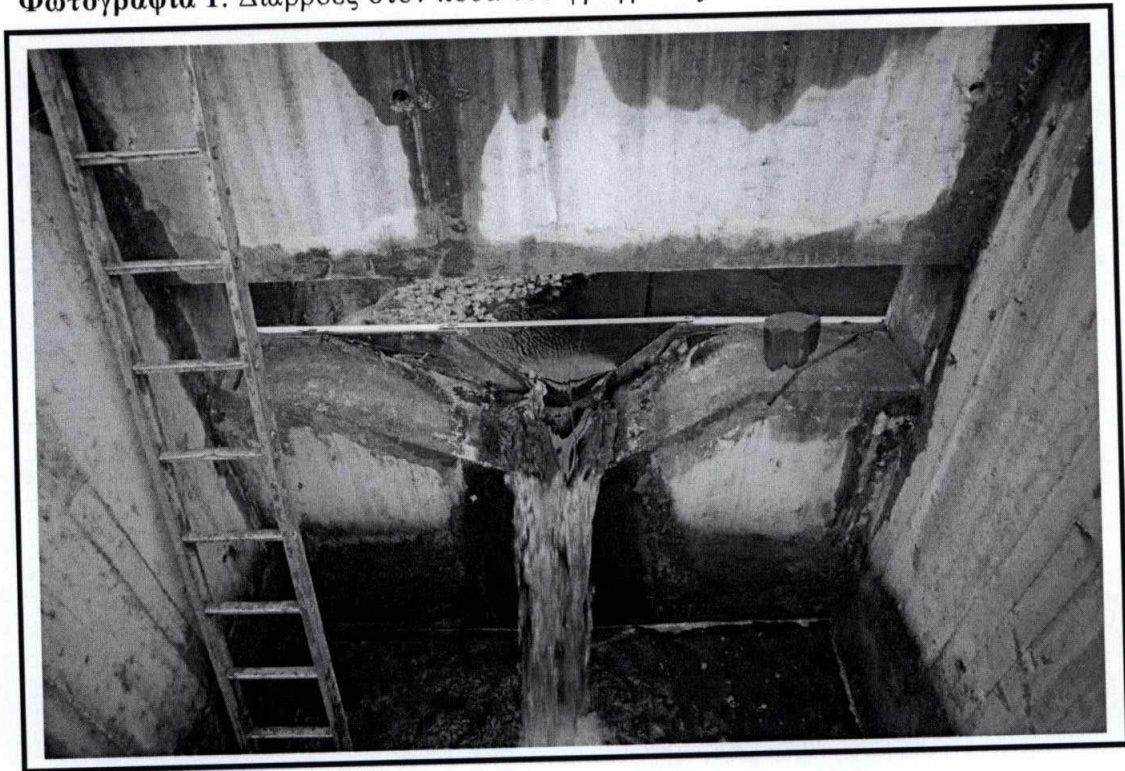
**Φωτογραφία 1.** Διαρροές στον πόδα του φράγματος

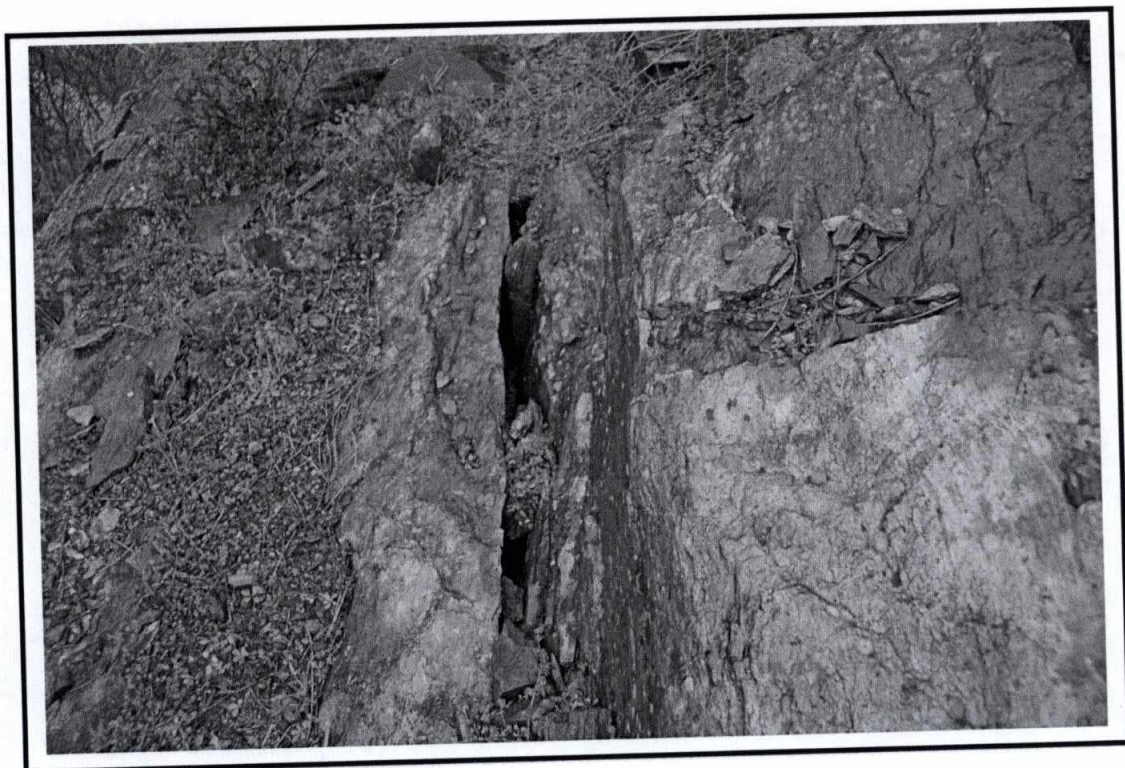
**Φωτογραφία 2.** Ανοικτές διαρρήξεις στο νότιο πρανές του ρέματος (πόδα φράγματος )

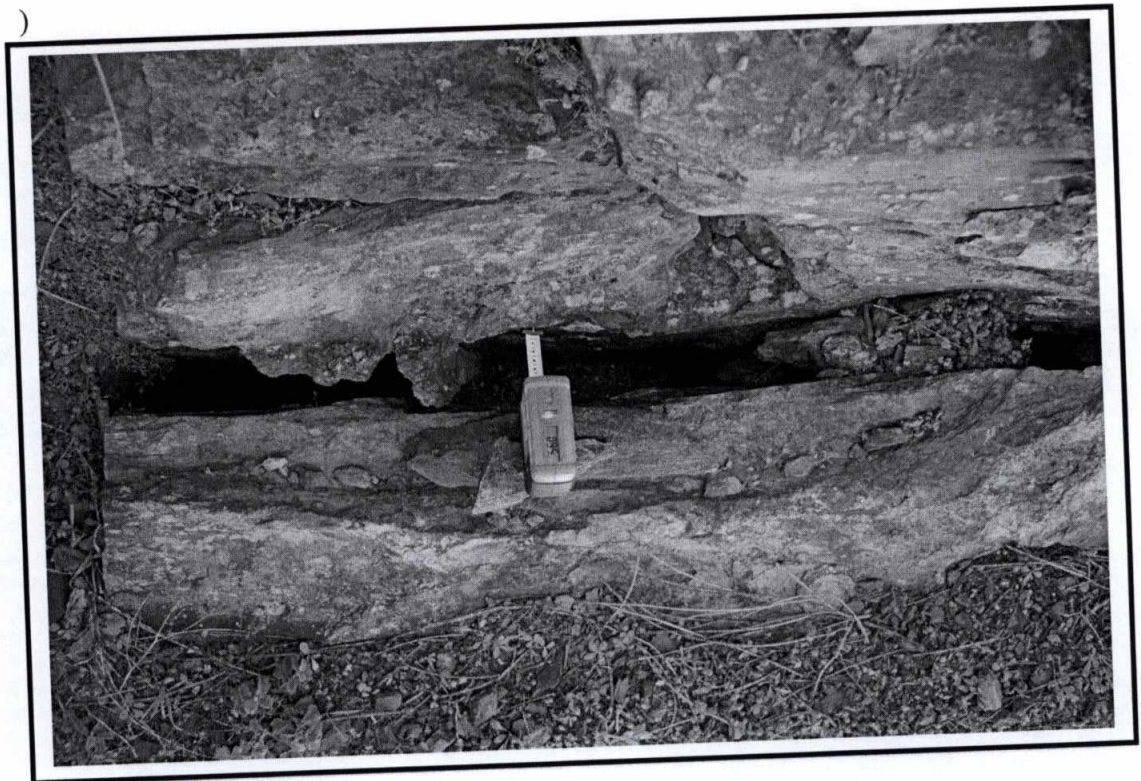
**Φωτογραφία 3.** Ανοικτές διαρρήξεις στο νότιο πρανές του ρέματος (πόδα φράγματος

εύρους 3.4 έως 9.5cm και ορατού μήκους 6.5m, (κοντινό πλάνο).

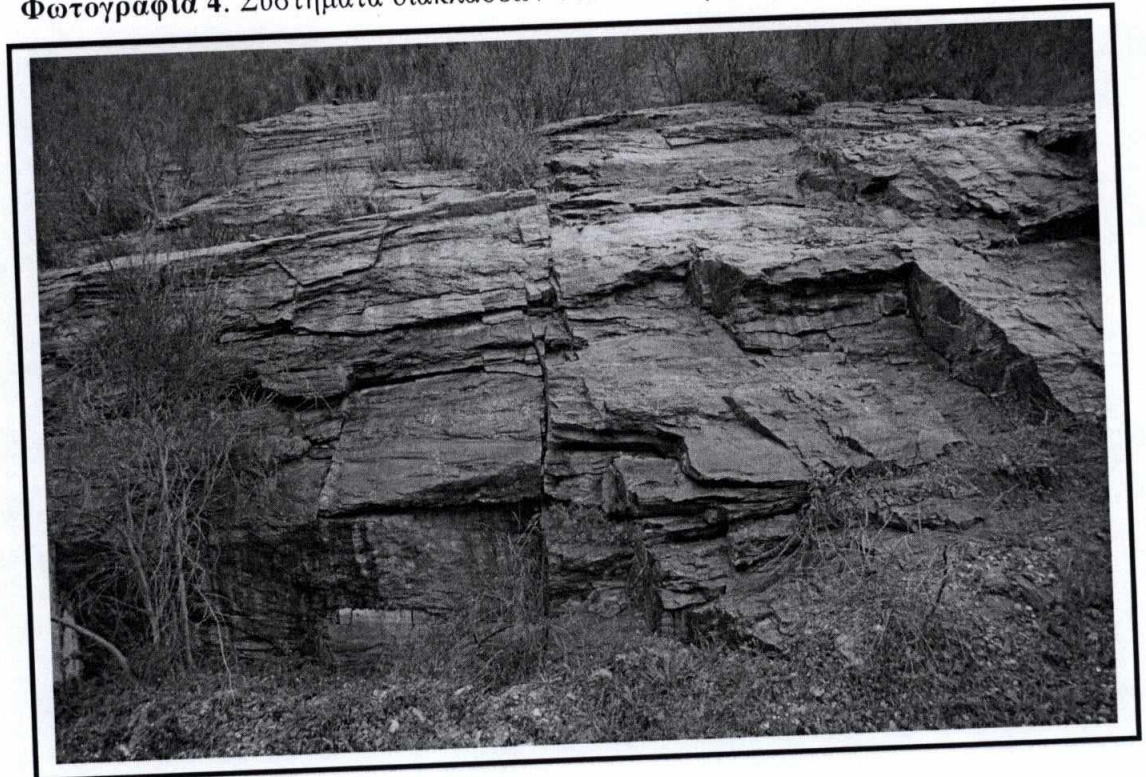
**Φωτογραφία 4.** Συστήματα διακλάσεων στο νότιο πρανές του φράγματος

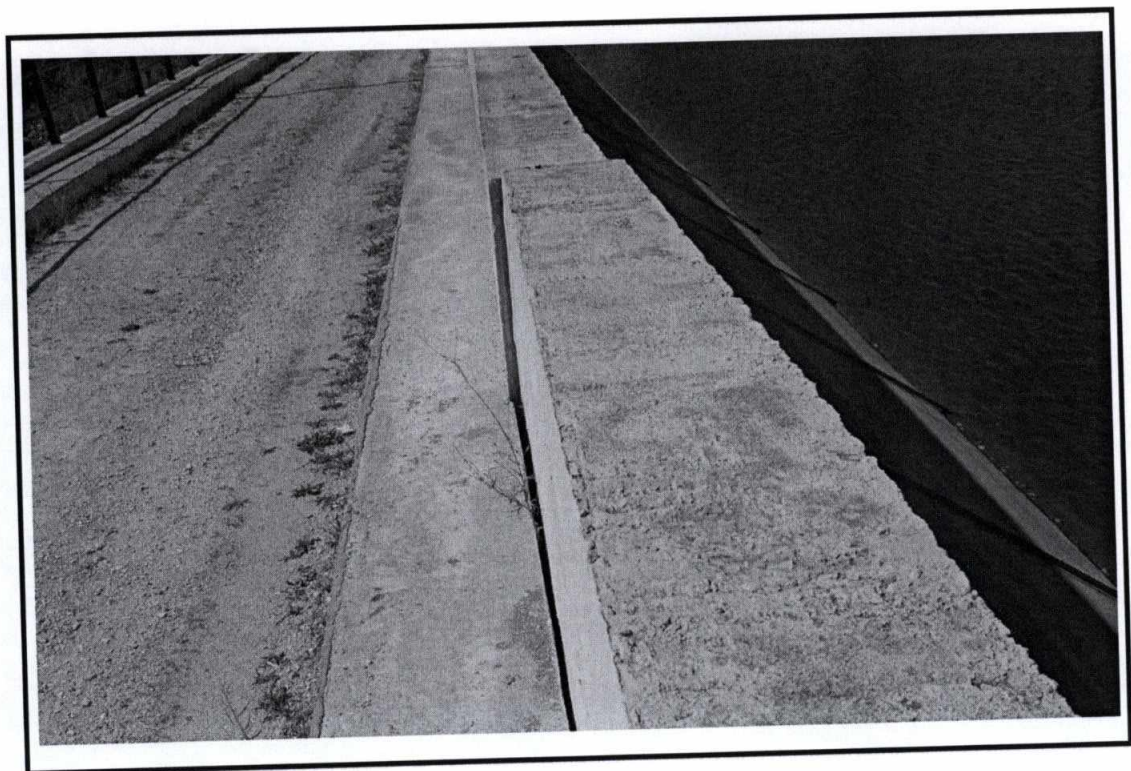
**Φωτογραφία 6.** Διαρρήξεις στο ανατολικό τοιχίο της στέψης (λήψη 03/07/2013)

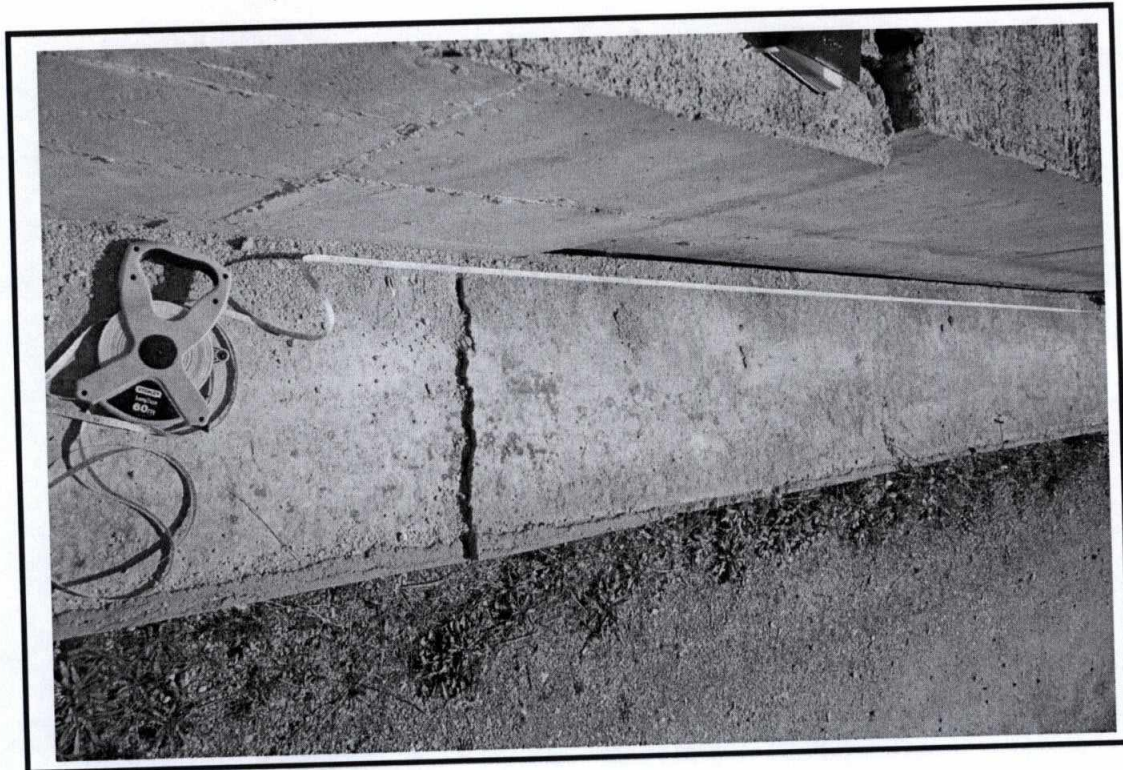
**Φωτογραφία 7.** Διαρρήξεις στο ανατολικό τοιχίο της στέψης (λήψη 17/02/2014). Παρατηρούνται και οι διαρρήξεις στο πεζοδρόμιο.

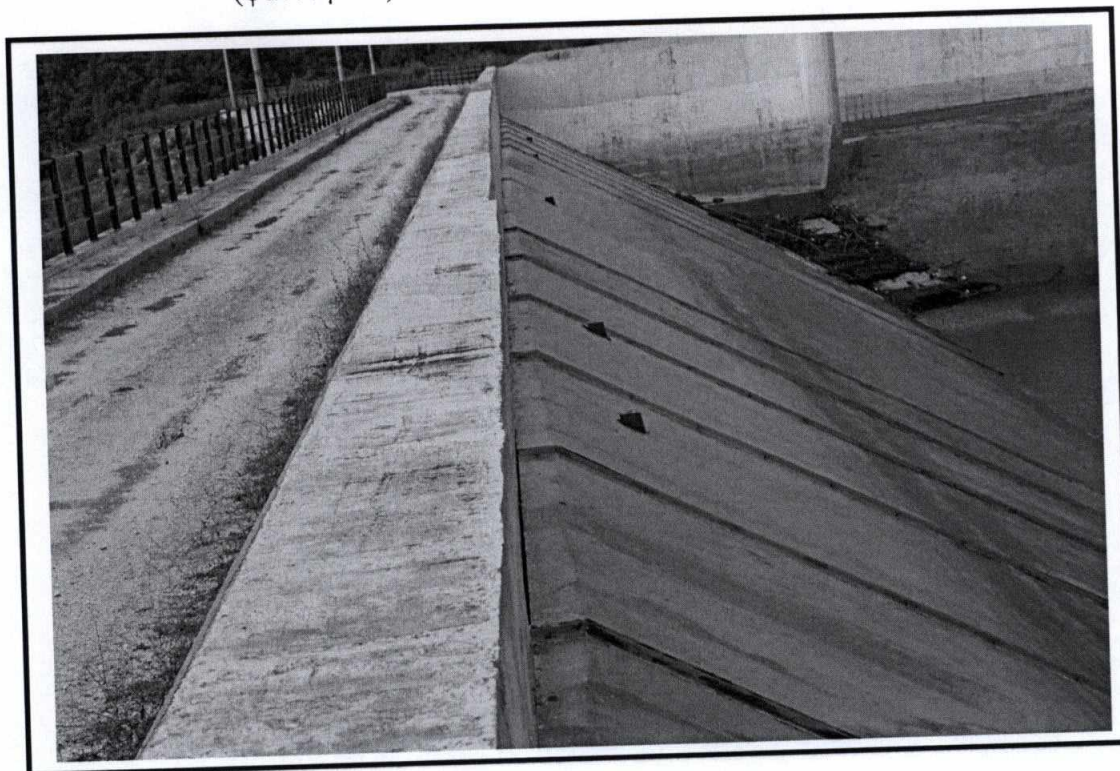
**Φωτογραφία 8.** Αποκόλληση του τοίχου στέψης από τις ανάντη πλάκες μπετού (φάτνωμα 2)

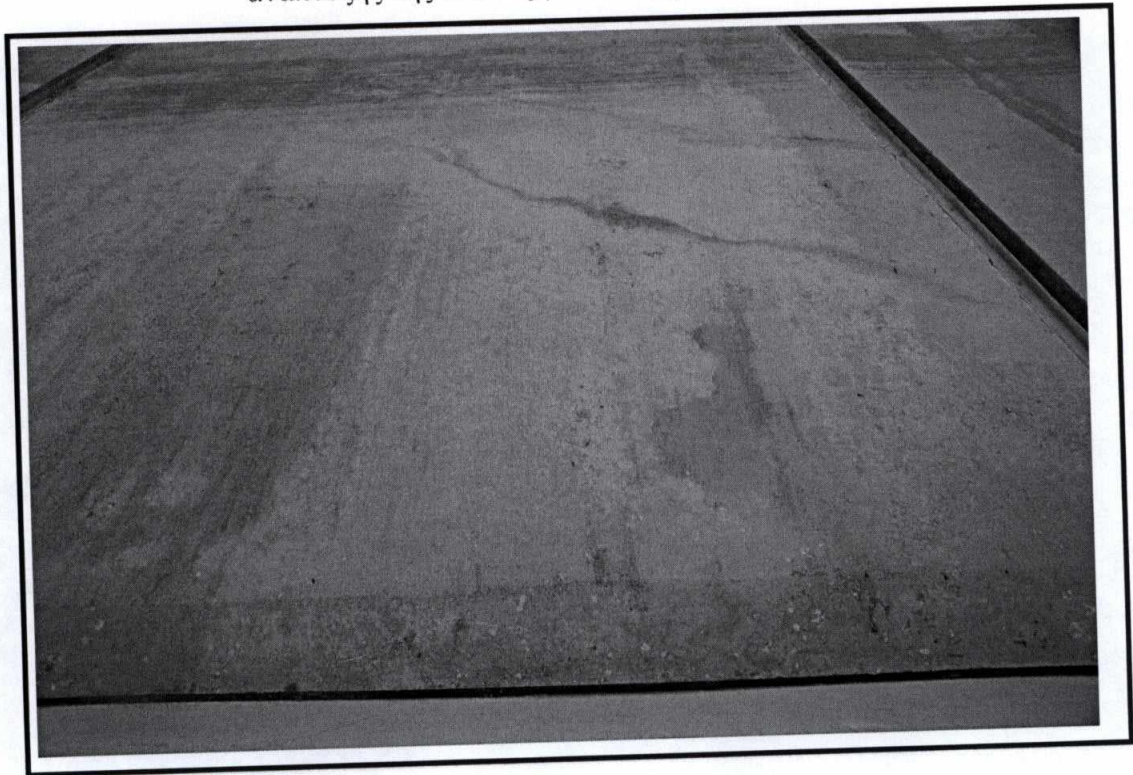
**Φωτογραφία 9.** Διαγώνιες ρωγμές , ως προς την επιμήκη διεύθυνση  
ανάπτυξης της πλάκας μπετού ( φάτνωμα 2)

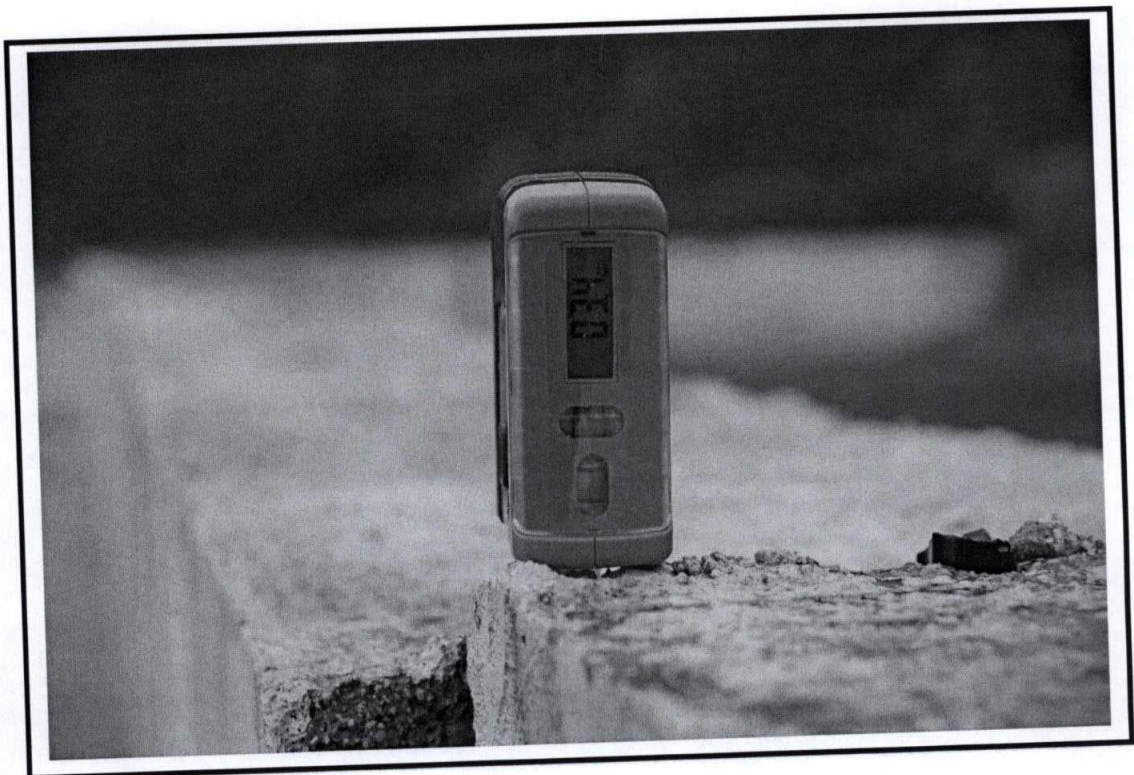
**Φωτογραφία 10.** Μετακίνηση ως προς την κατακόρυφο των αποκολλημένων τμημάτων  
του ανατολικού τοιχίου της στέψης

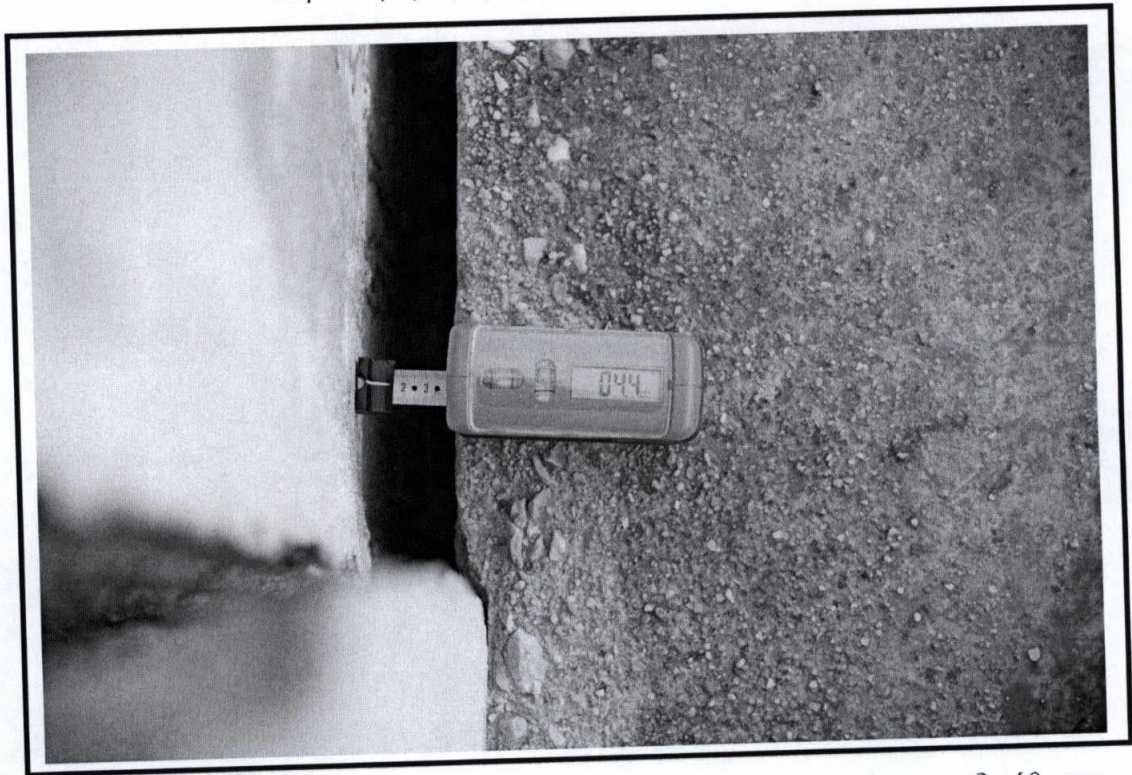
**Φωτογραφία 11.** Μετακίνηση του ανατολικού τοιχίου της στέψης σε διεύθυνση παράλληλη ως προς τον επιμήκη άξονα της στέψης

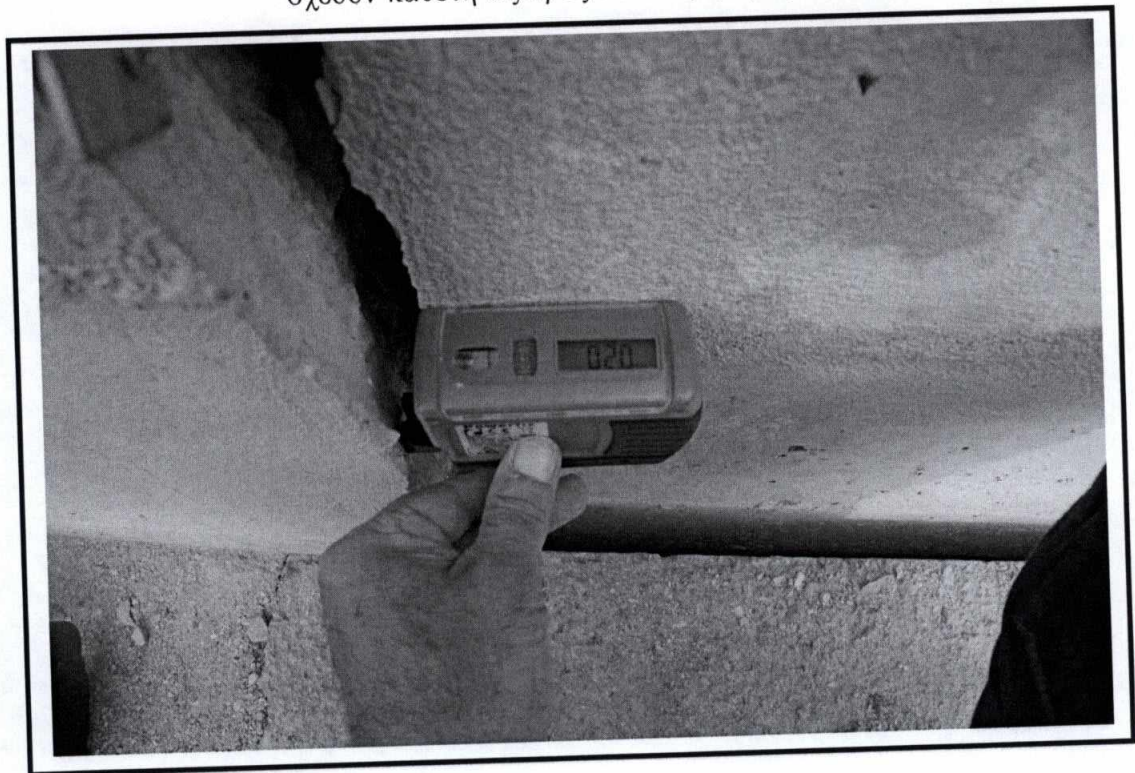
**Φωτογραφία 12.** Μετακίνηση του ανατολικού τοιχίου της στέψης σε διεύθυνση σχεδόν κάθετη ως προς τον επιμήκη άξονα της στέψης

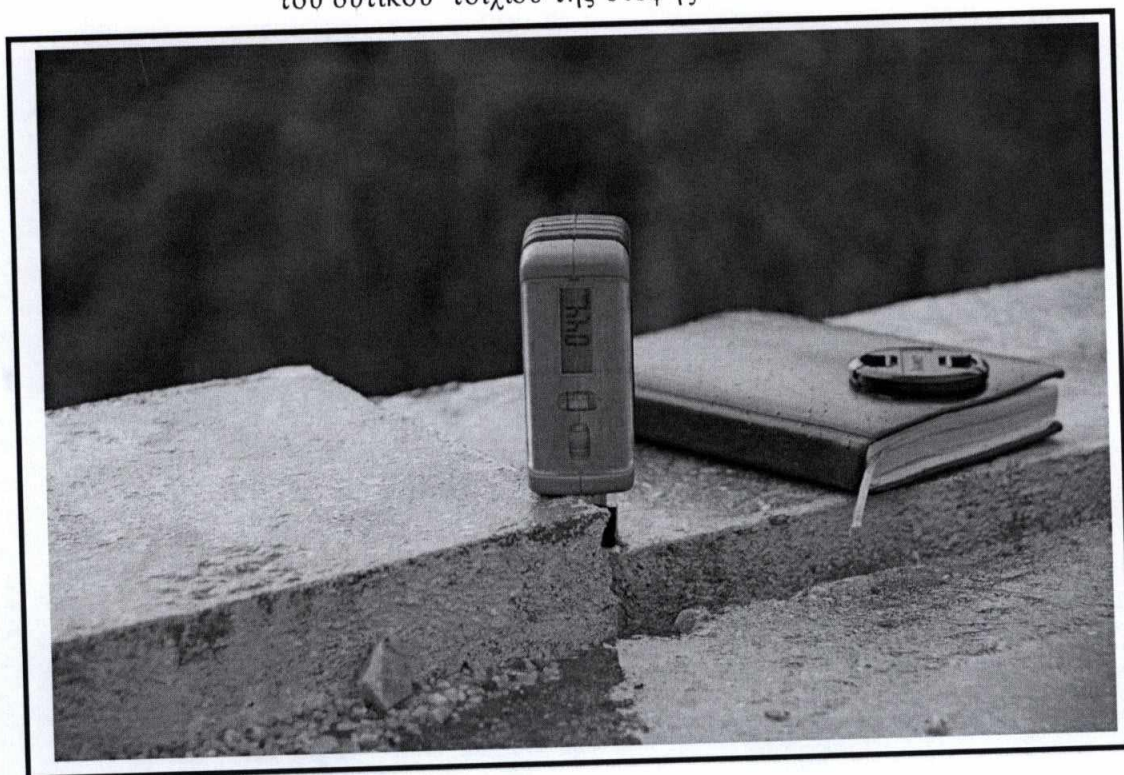
**Φωτογραφία 13** Μετακίνηση ως προς την κατακόρυφο των αποκολλημένων τμημάτων του δυτικού τοιχίου της στέψης

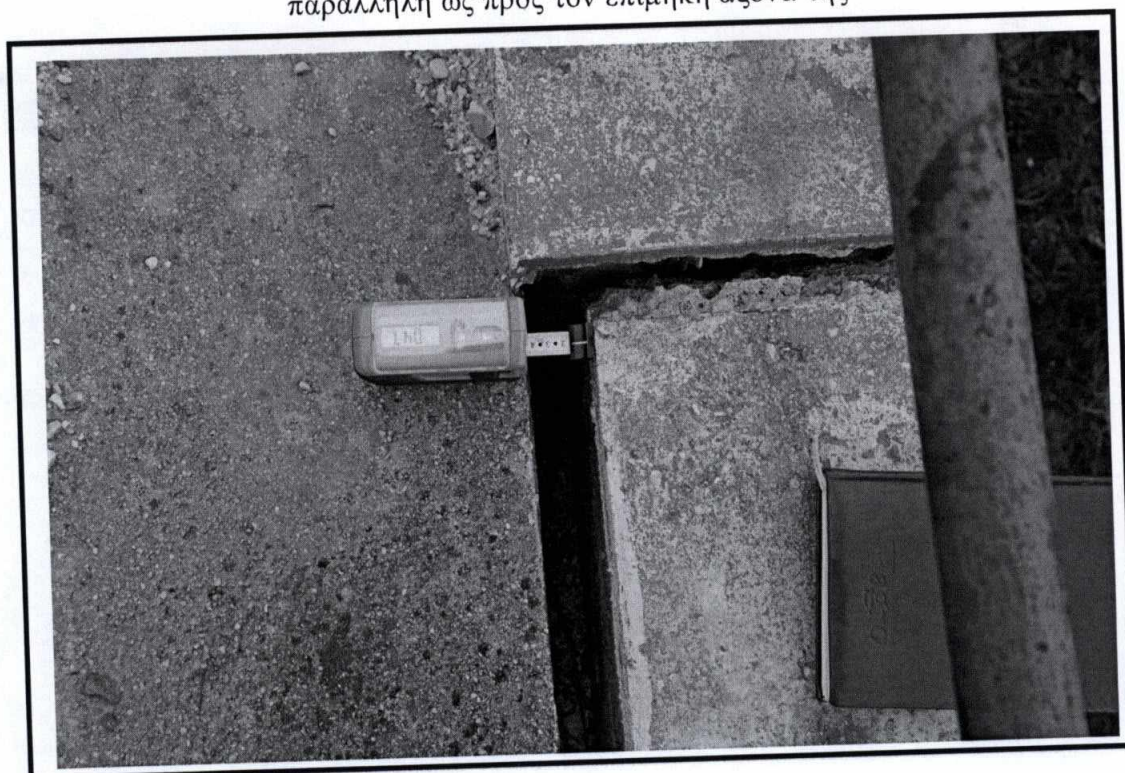
**Φωτογραφία 14** Μετακίνηση του δυτικού τοιχίου της στέψης σε διεύθυνση παράλληλη ως προς τον επιμήκη άξονα της

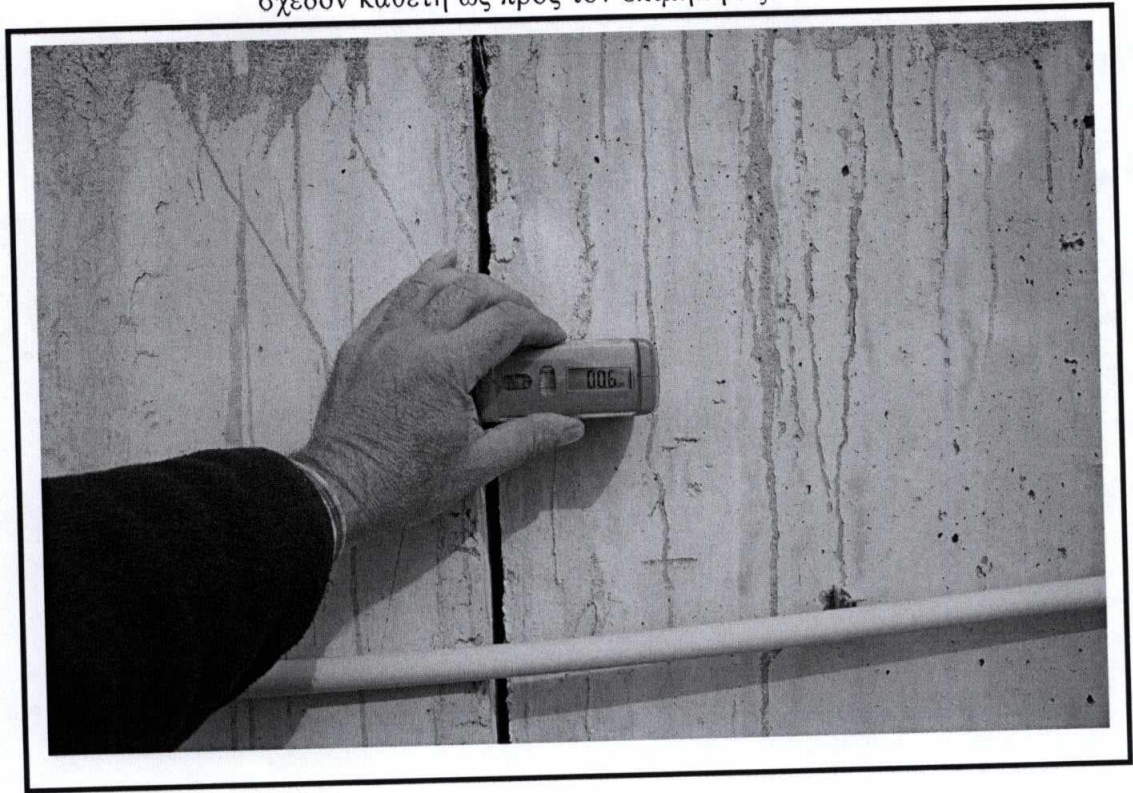
**Φωτογραφία 15** Μετακίνηση του δυτικού τοιχίου της στέψης σε διεύθυνση σχεδόν κάθετη ως προς τον επιμήκη άξονα

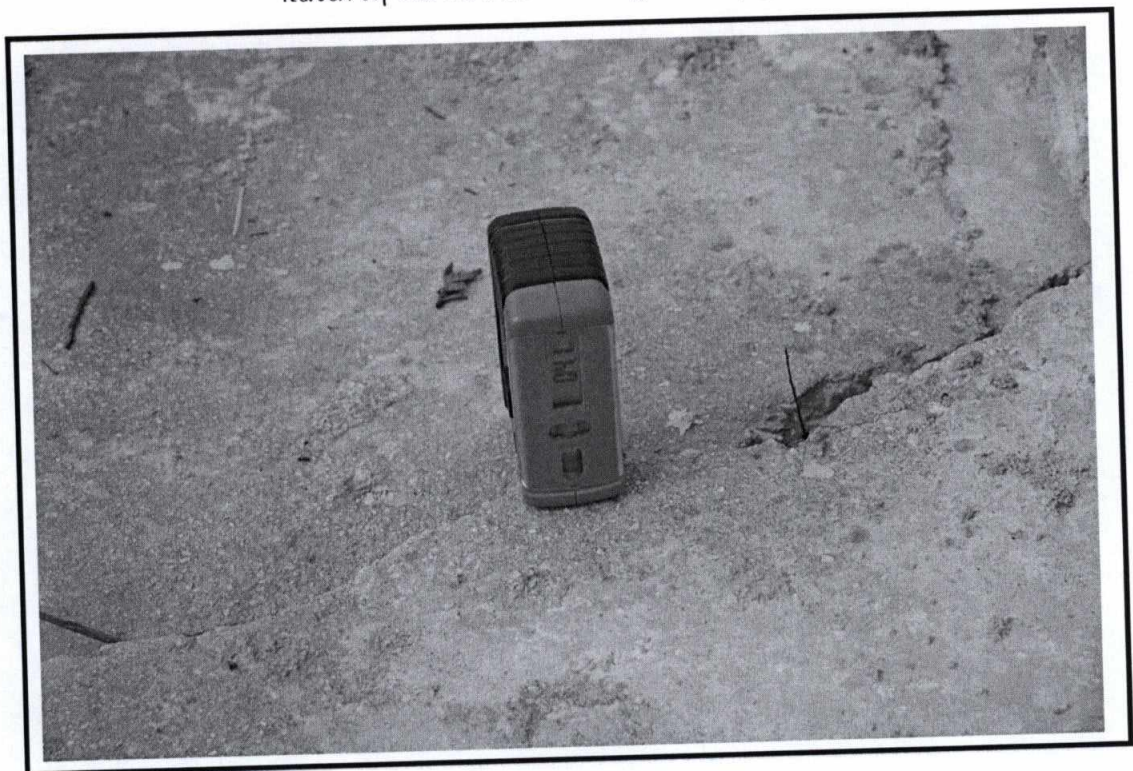
**Φωτογραφία 16** Μετατόπιση ως προς την κατακόρυφο στη διάρρηξη στο πεζοδρόμιο, κατάντη και δυτικά του τοίχου στέψης .

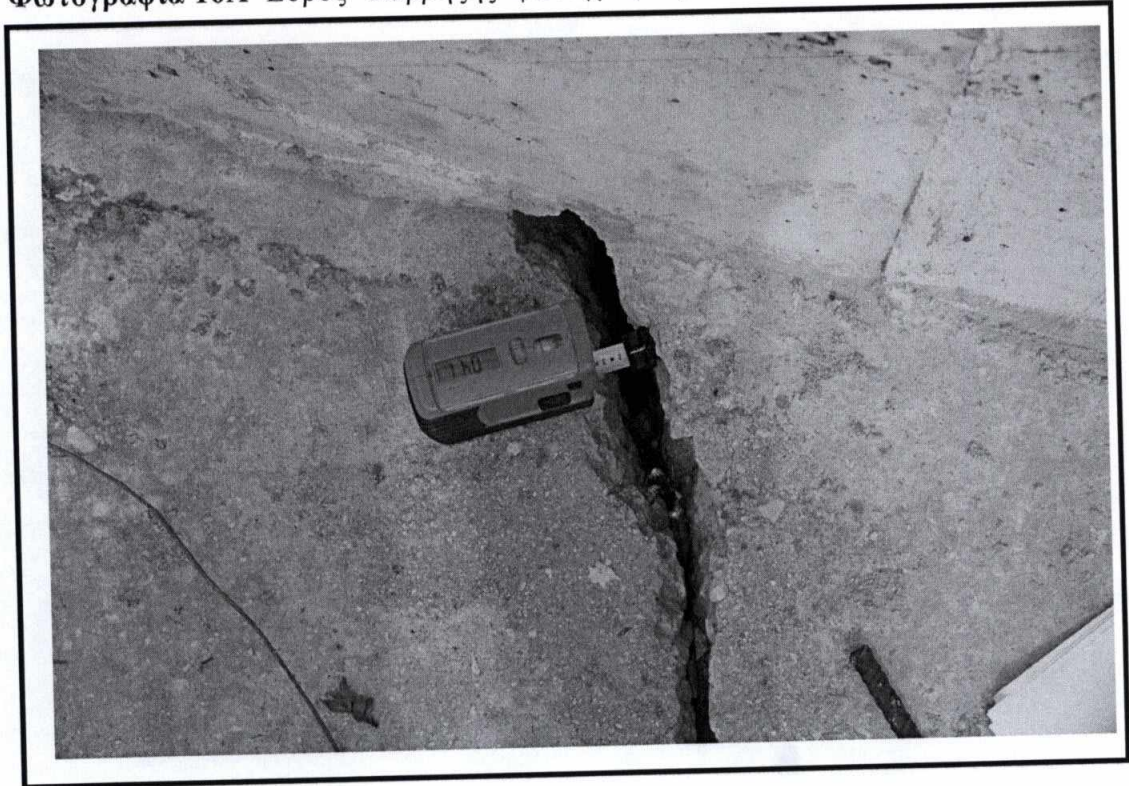
**Φωτογραφία 16Α** Εύρος διάρρηξης φωτογραφίας 16

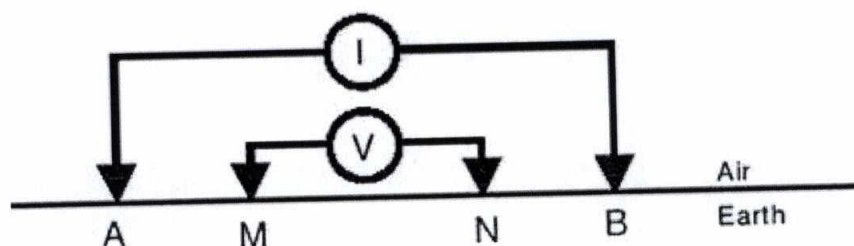
Μία από τις γεωφυσικές τεχνικές που χρησιμοποιείται ευρύτατα στην διασκόπηση και στον εντοπισμό "ρηχών δομών" είναι η ηλεκτρική μέθοδος γεωφυσικής διασκόπησης, η οποία είναι επίσης γνωστή και ως "μέθοδος συνεχούς ρεύματος". Σκοπός της μεθόδου αυτής είναι ο καθορισμός της κατανομής της ηλεκτρικής αντίστασης του υπεδάφους, δηλαδή της γεωηλεκτρικής δομής αυτού, πραγματοποιώντας μετρήσεις στην επιφάνεια της Γης. Για τον σκοπό αυτό εισάγεται στο υπέδαφος ηλεκτρικό ρεύμα μέσω δύο ηλεκτροδίων και μετριέται η διαφορά δυναμικού που προκαλείται από το εισερχόμενο στο υπέδαφος ρεύμα, σε δύο άλλα

ηλεκτρόδια. Η μετρούμενη διαφορά δυναμικού αντικατοπτρίζει την δυσκολία με την οποία το ηλεκτρικό ρεύμα ρέει στο υπέδαφος, δίνοντας έτσι μία ένδειξη για την ηλεκτρική αντίσταση του εδάφους. Στο σχήμα 4.2.1 απεικονίζεται μία τυπική διάταξη των τεσσάρων ηλεκτροδίων A, B (ηλεκτρόδια ρεύματος) και M, N (ηλεκτρόδια δυναμικού). Η μέθοδος της ειδικής ηλεκτρικής αντίστασης χρησιμοποιείται ευρύτατα στην Υδρογεωλογία, για τον εντοπισμό υδροφόρων στρωμάτων, στην Τεχνική Γεωλογία για μελέτες κατολισθήσεων, ερπυσμών, προσδιορισμό ρηγμάτων, καθώς επίσης και για την εύρεση του μητρικού πετρώματος, της στρωματογραφίας και τον καθορισμό των υδραυλικών χαρακτηριστικών του υπεδάφους κ.λ.π.,

Σχήμα 4.2.1: Διάταξη ηλεκτροδίων ρεύματος και δυναμικού

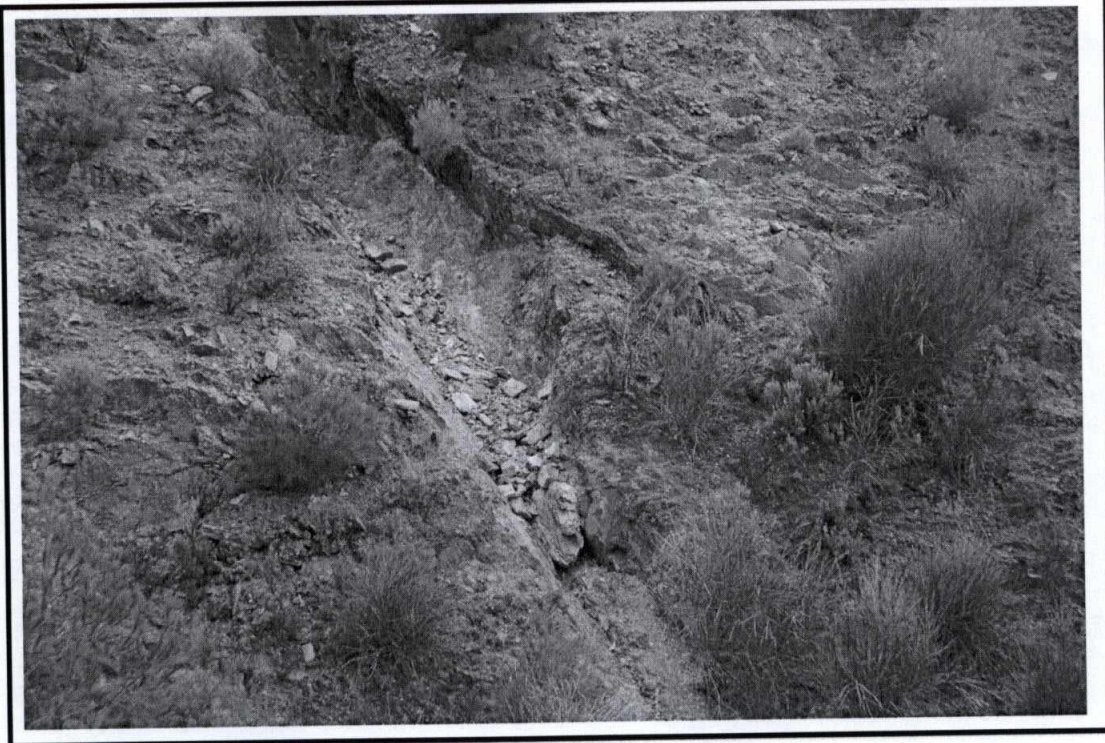
**Φωτογραφία 17** Εφελκυστικές διαρρήξεις ή ζώνες αστάθειας στο ανατολικό πρηνές του φράγματος

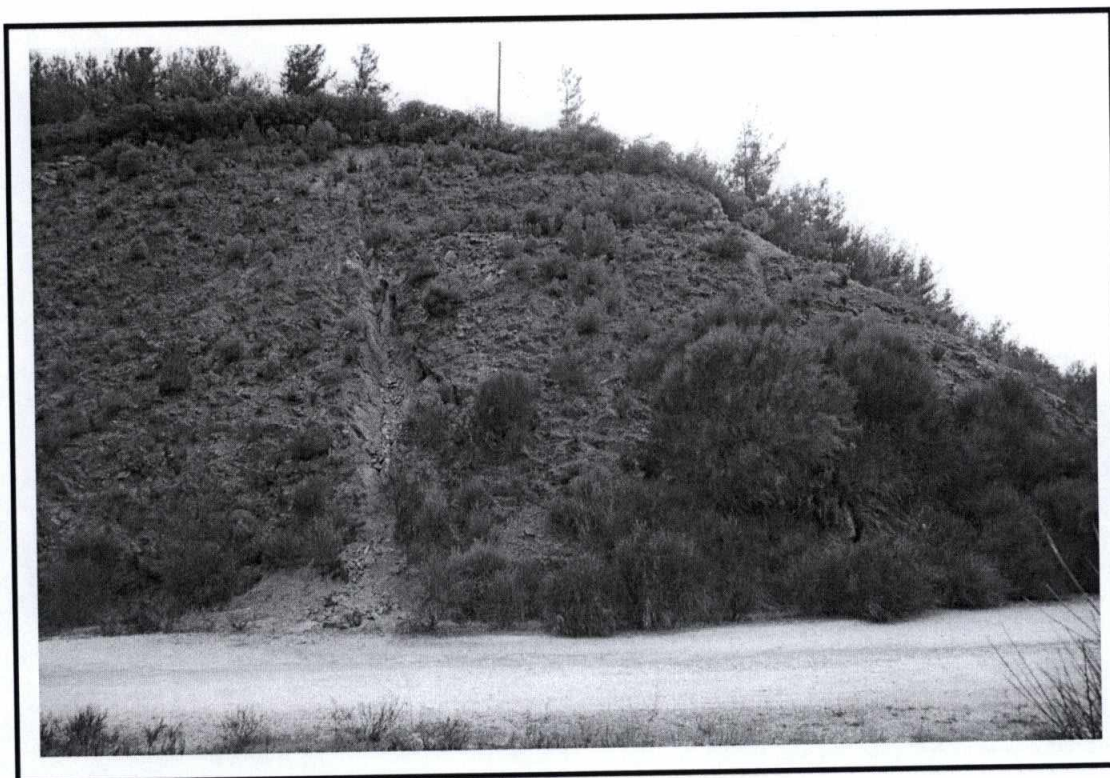
**Φωτογραφία 18** Εφελκυστική διάρρηξη (κοντινό πλάνο) που συνδέεται με την ζώνη χαμηλών αντιστάσεων στη θέση 48 της τομογραφίας LR\_1

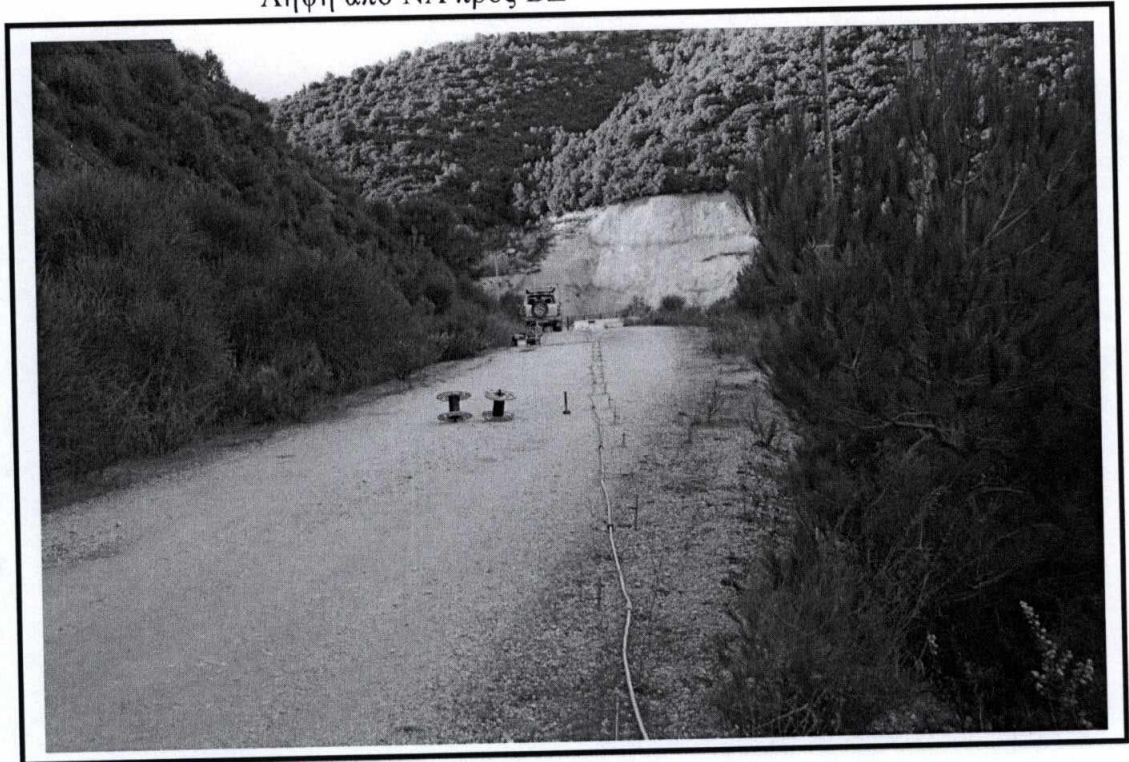
**Φωτογραφία 19.** Γενική διεύθυνση ανάπτυξης τομογραφιών LR\_1 και LR\_2  
Λήψη από ΝΑ προς ΒΔ

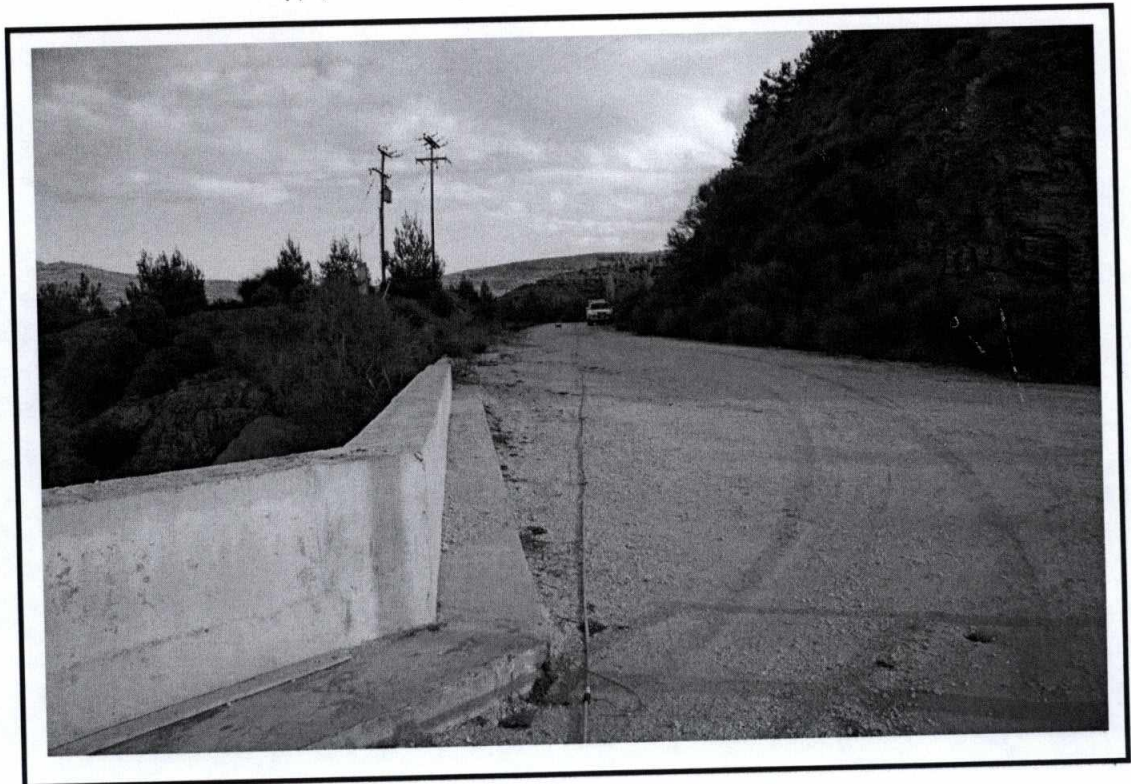
**Φωτογραφία 20** Γενική διεύθυνση ανάπτυξης τομογραφιών LR\_1 και LR\_2  
Λήψη από ΒΔ προς ΝΑ
