ΘΕΜΑ : Αντιμετώπιση τεχνικών προβλημάτων του φράγματος «Ικαναγιώτικος».  
Σχέτ : Το αριθμ. πρωτ. 12326/129789/4-7-2014 έγγραφό σας.

**ΓΕΩΦΥΣΙΚΗ ΕΡΕΥΝΑ ΣΤΟ ΦΡΑΓΜΑ ΠΑΝΑΓΙΩΤΙΚΟ**

**ΜΕΛΕΤΗΤΗΣ :  
ΠΟΥΛΤΣΙΔΗΣ ΜΙΧΑΗΛ  
ΓΕΩΛΟΓΟΣ**

**ΛΑΡΙΣΑ 27 / 03 / 2014**

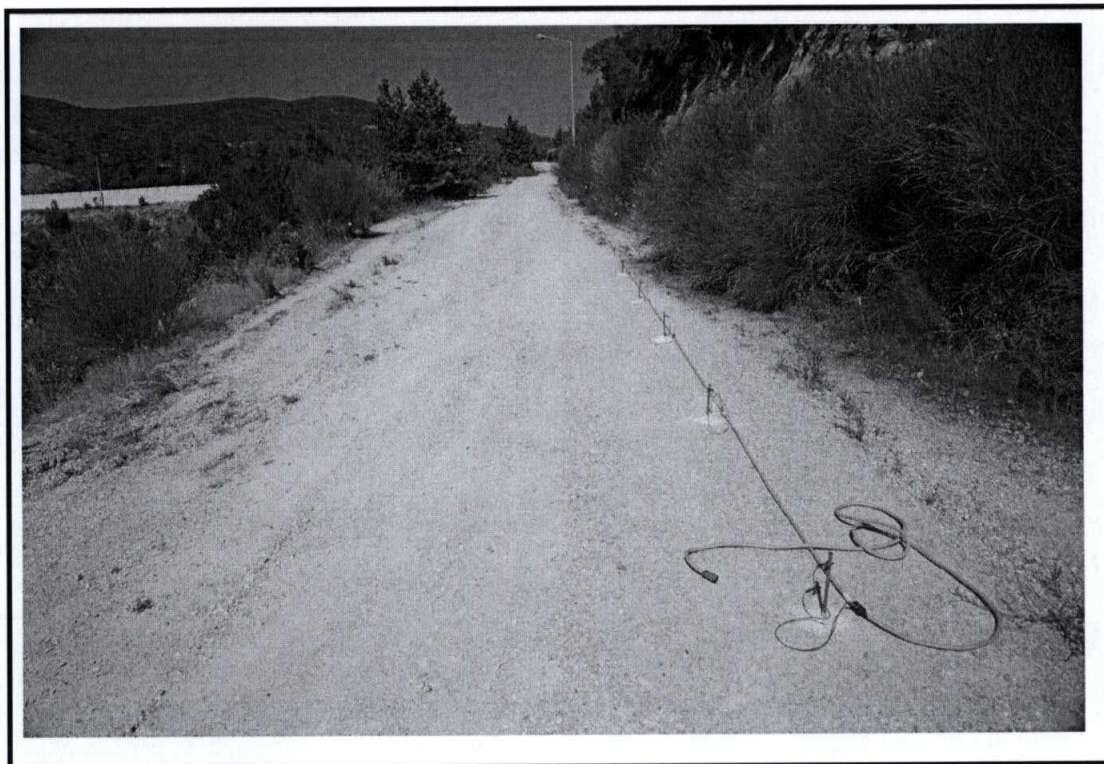
**Φωτογραφία 21** Γενική διεύθυνση ανάπτυξης τομογραφιών LR\_3 και LR\_4  
Λήψη από ΔΝΔ προς ΑΒΑ

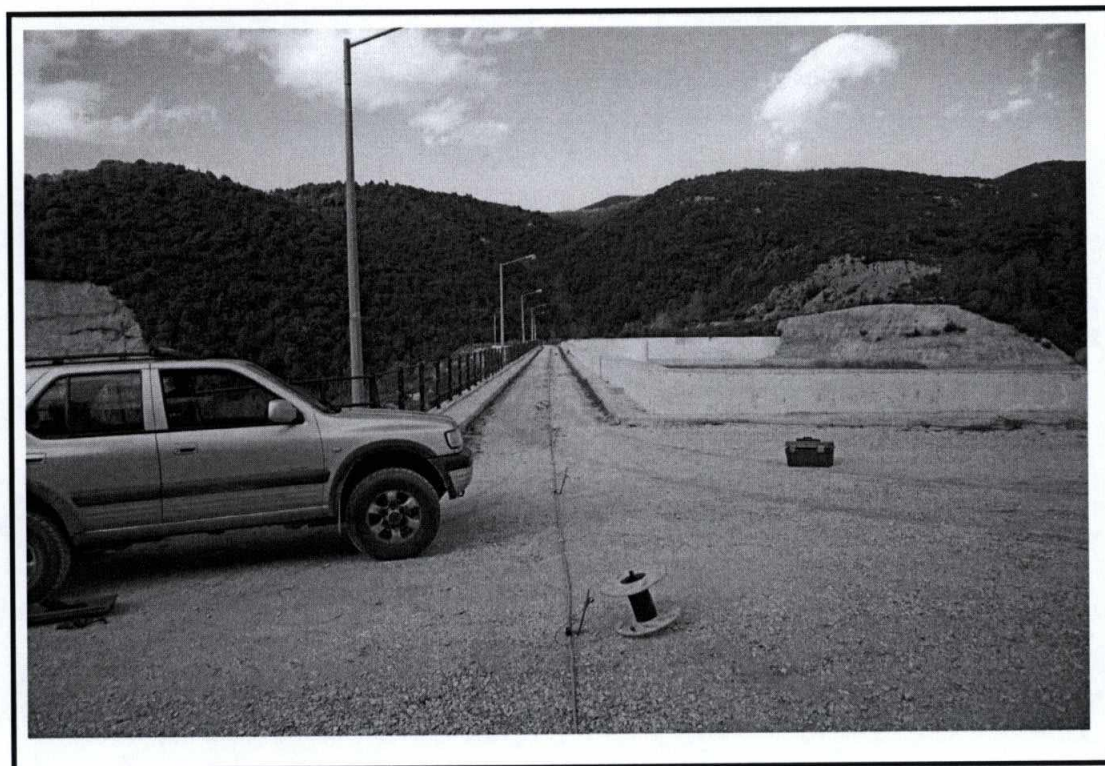
**Φωτογραφία 22** Γενική διεύθυνση ανάπτυξης τομογραφιών LR\_5 και LR\_5A  
Λήψη από Ν προς Β
