### **ΑΝΑΦΟΡΑ**

# Σε κίνδυνο βρίσκεται η Ιερά Μονή Σεπετού

**Κλιμάκιο του τμήματος  
Γεωλογίας  
του Πανεπιστημίου  
Πατρών έκανε  
αυτοψία στη Μονή**

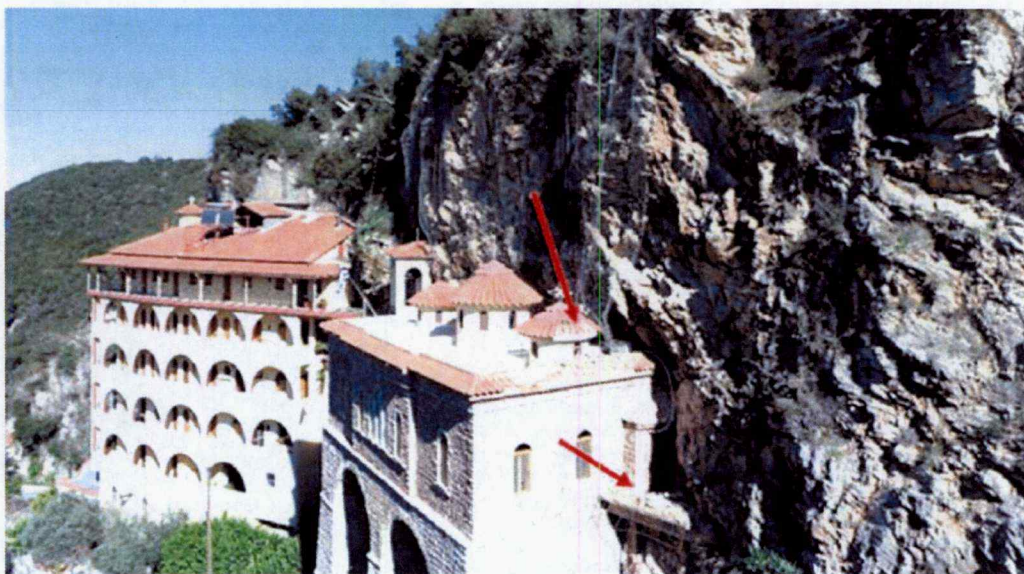
Πλάγια φωτογραφία που δείχνει τα σημεία που έπληξαν οι βροχοπτώσεις.

Οι βράχοι συγκεκριμένα χτύπησαν στην κορνίζα της εκκλησίας καθώς και στην άκρη του τρούλου, περνώντας κυριολεκτικά «ξυστά» από την ιστορική εκκλησία, την οποία κάθε χρόνο επισκέπτονται χιλιάδες πιστοί.

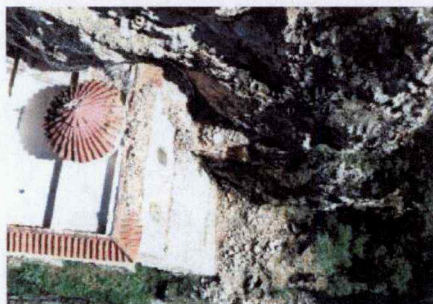
τοστά έως κυβικά μέτρα. Τα τεμάχια αυτά προκάλεσαν ζημιές στην σκεπή του ιερού Ναού και σε ένα μικρό μπαλκόνι.

Κατακόρυφη φωτογραφία που δείχνει τα σημεία που έπληξαν οι βραχοπτώσεις.

Λέιζερ και με ΣμηΕΑ (drone) με σκοπό τη δημιουργία τρισδιάστατης χαρτογράφησης τόσο της Μονής όσο και της πλαγιάς. Επισημαίνεται ότι η συγκριμένη συνδυαστική μέθοδος 3D αποτύπωσης παρέχει τη δυνατότητα παρακολούθησης του φαινομένου με ακρίβεια χιλιοστών. Το θέμα αυτό χρειάζεται παρακολούθηση και σε πρώτη φάση πιστεύω μια ενίσχυση του πλέγματος είναι απαραίτητη» ανέφερε στην «ΠΡΩΤΗ» ο κ. Νικολακόπουλος.

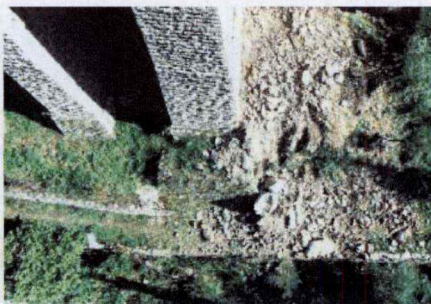
Μεγάλοι βράχοι έφτασαν στον κήπο της Μονής και σύμφωνα με τους επιστήμονες «από τύχη δεν προκλήθηκαν μεγαλύτερες ζημιές και δεν υπήρξαν ανθρώπινα θύματα». Επίσης το προϋπάρχον προστατευτικό σαρματόπλεγμα έχει υποστεί ζημιές από την πρόσφατη ή και παλαιότερες βροχοπτώσεις και πλέον μπορεί να συγκρατήσει μόνο πολύ μικρά θραύσματα ασβεστολιθών.

Μεγάλα κομμάτια βράχων έπεσαν στον κήπο της μονής.

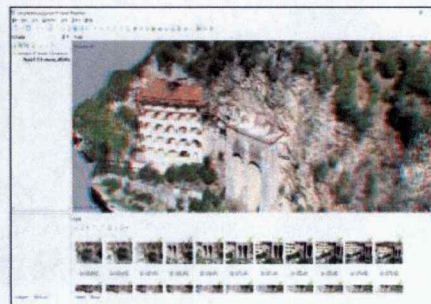
Ενδεικτικό παράδειγμα τρισδιάστατης αποτύπωσης της μονής.

«Το επιστημονικό προσωπικό του Π.Π., με ίδια πρωτοβουλία και διάθεση προσφοράς στην κοινωνία της Περιφέρειας Δυτικής Ελλάδας, συνεχίζει την παρακολούθηση του φαινομένου. Χρησιμοποιώντας ειδικό υπερούχρο εξοπλισμό του Εργαστηρίου ΓΣΠ και Τηλεπισκόπησης έκανε αποτύπωση της Μονής και ολόκληρης της υπερκειμένης πλαγιάς. Πιο συγκεκριμένα, προχώρησε σε συνδυαστική αποτύπωση με Επίγειο Σαρωτή
