**ΘΕΜΑ: «ΑΝΤΙΜΕΤΩΠΙΣΗ ΚΑΤΟΛΟΣΘΗΤΙΚΟΥ ΦΑΙΝΟΜΕΝΟΥ ΣΤΗ Τ.Κ. ΕΛΛΗΝΙΚΩΝ»**

### ΕΚΘΕΣΗ ΑΥΤΟΨΙΑΣ

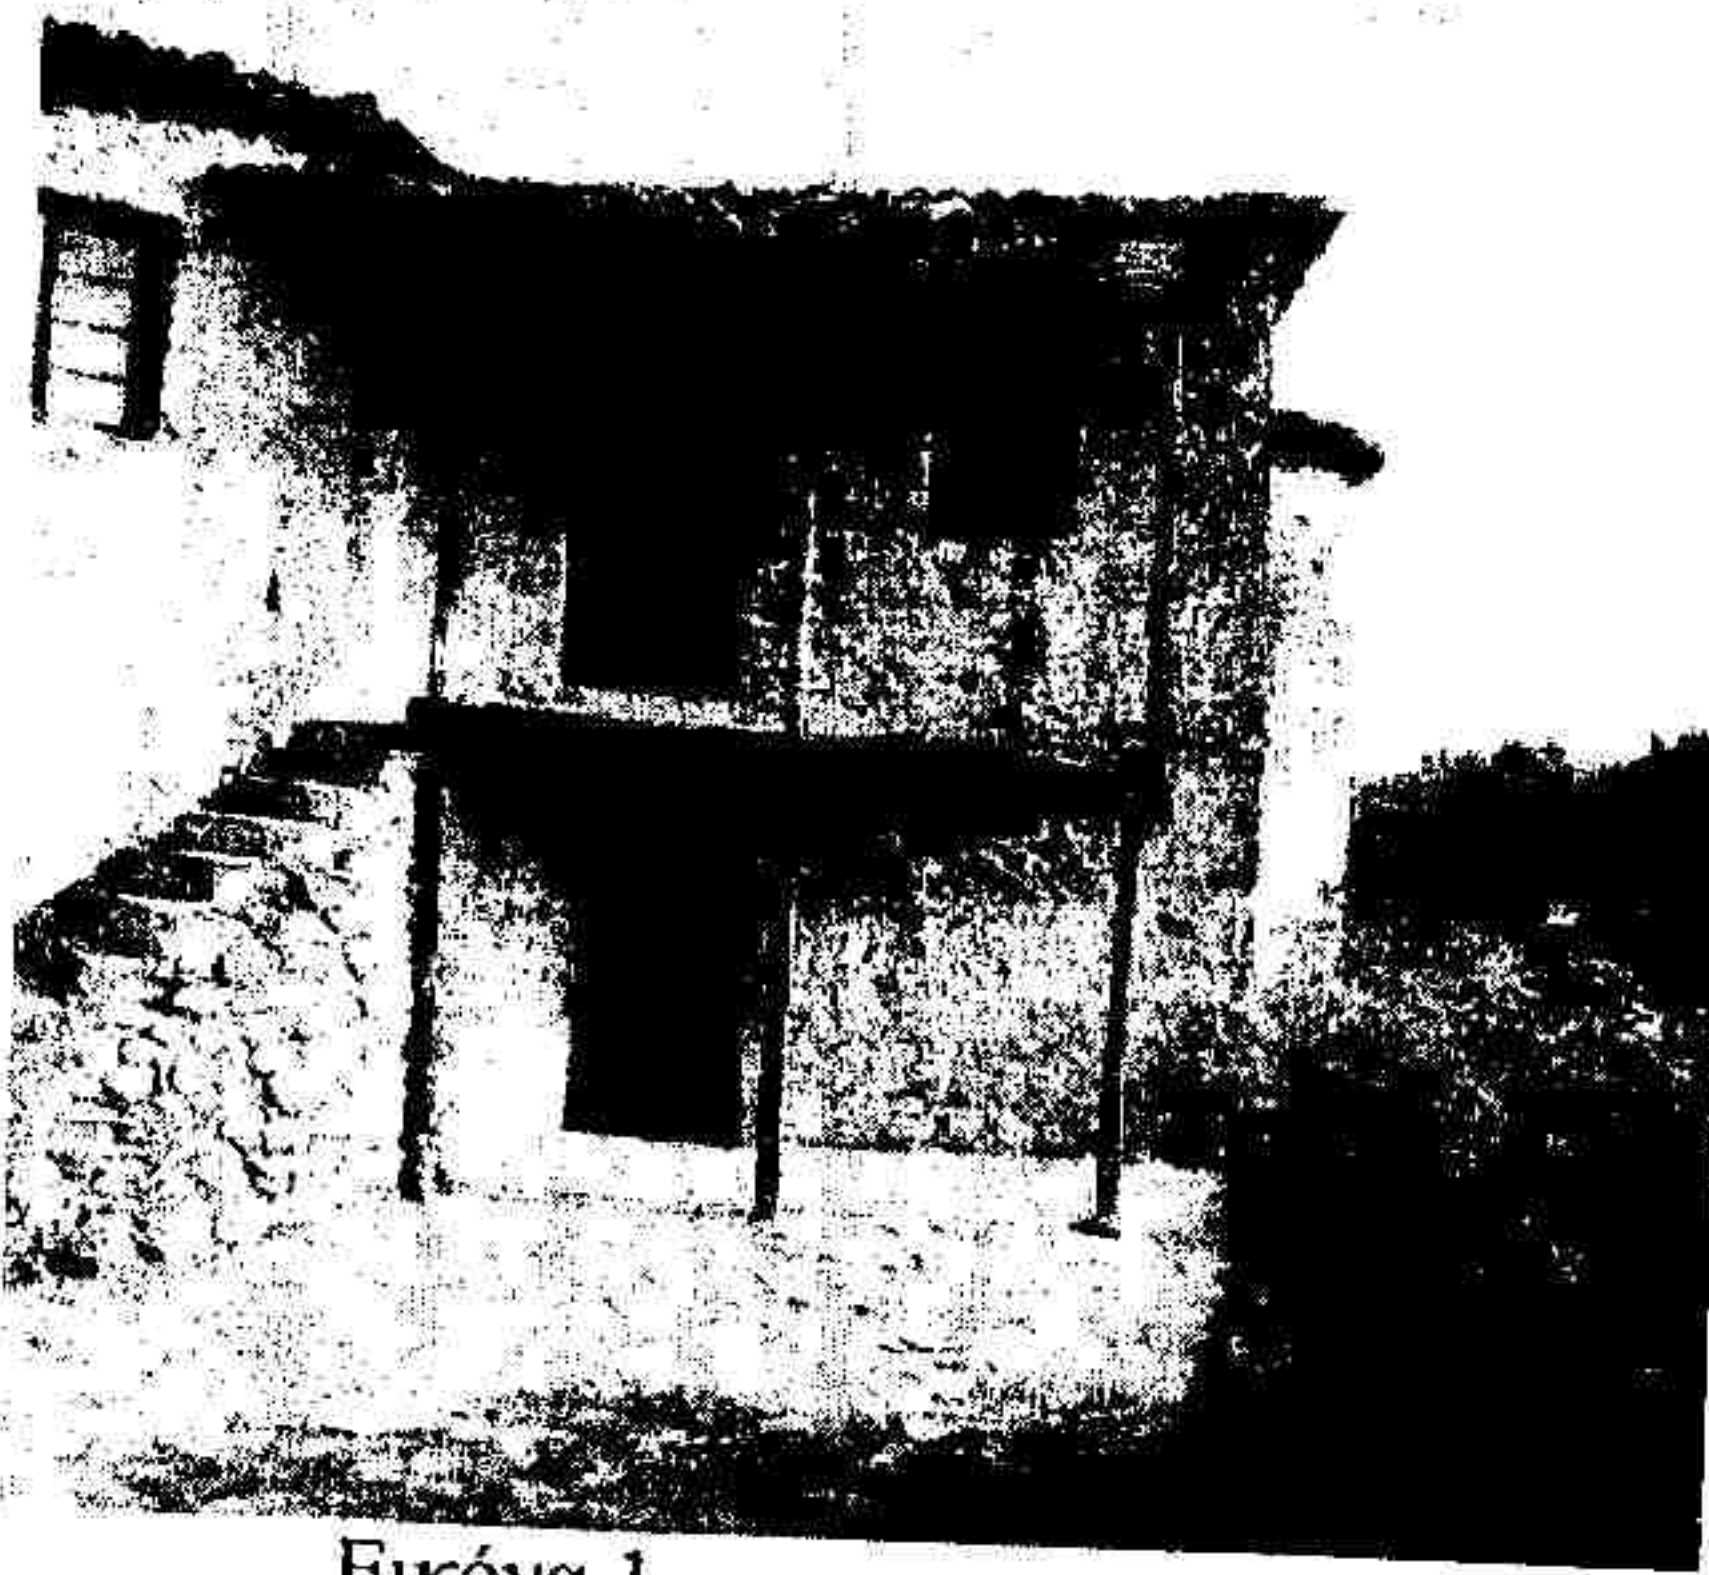
Εικόνα 1

Κατά την αυτοψία που έκανα παρατήρησα ότι ο Πύργος πάσχει από σημαντικότερα προβλήματα στατικότητας, που μπορούν να αποβούν καταστροφικά. Εντοπίστηκαν καταπτώσεις κεραμιδιών στον αύλειο χώρο καθώς και ο ξύλινος εξώστης έχει πάρει κλίση λόγω σαθρότητας των ξύλων που αποτελείται και οδεύει προς κατάρρευση. (εικόνες 1,2,3). Το έδαφος που εδράζεται το Δυτικό μέρος του Πύργου σε μεγάλο μέρος του έχει καταρρεύσει από κατολίσθηση, που θα συμπαρασύρει και τον Πύργο (εικόνα 4). Οι επερχόμενες βροχοπτώσεις θα δημιουργήσουν μεγαλύτερο πρόβλημα. Οι ακρογωνιαίοι λίθοι της νότιας πλευράς λείπουν και παρατηρούνται ρηγματώσεις επί του τοιχείου, (εικόνες 5,6,7). Η σκεπή είναι έτοιμη να καταρρεύσει και να δημιουργήσει επιπλέον προβλήματα κατάρρευσης του κτιρίου. Κάτι τέτοιο θα σήμαινε ολοκληρωτική καταστροφή για το μνημείο.

Οστόσο μέχρι να ολοκληρωθεί, εγκριθεί και δημοπρατηθεί, η συνταχθείσα μελέτη, θα πρέπει να γίνει ΑΜΕΣΗ υποστήριξη και κάλυψη της στέγης, ώστε να αποφευχθεί η κατάρρευση, ΑΜΕΣΗ υποστήριξη των τοιχίων, ΑΜΕΣΗ υποστήριξη του ξύλινου εξώσιτη, ΑΜΕΣΗ υποστήριξη και προστασία και κάλυψη για την αποφυγή απόπλυσης του εδάφους θεμελίωσης του δυτικού μέρους του Πύργου. ΑΜΕΣΗ περίφραξη και αποκλεισμός της πρόσβασης στον περιβάλλοντα χώρο του κτιρίου.

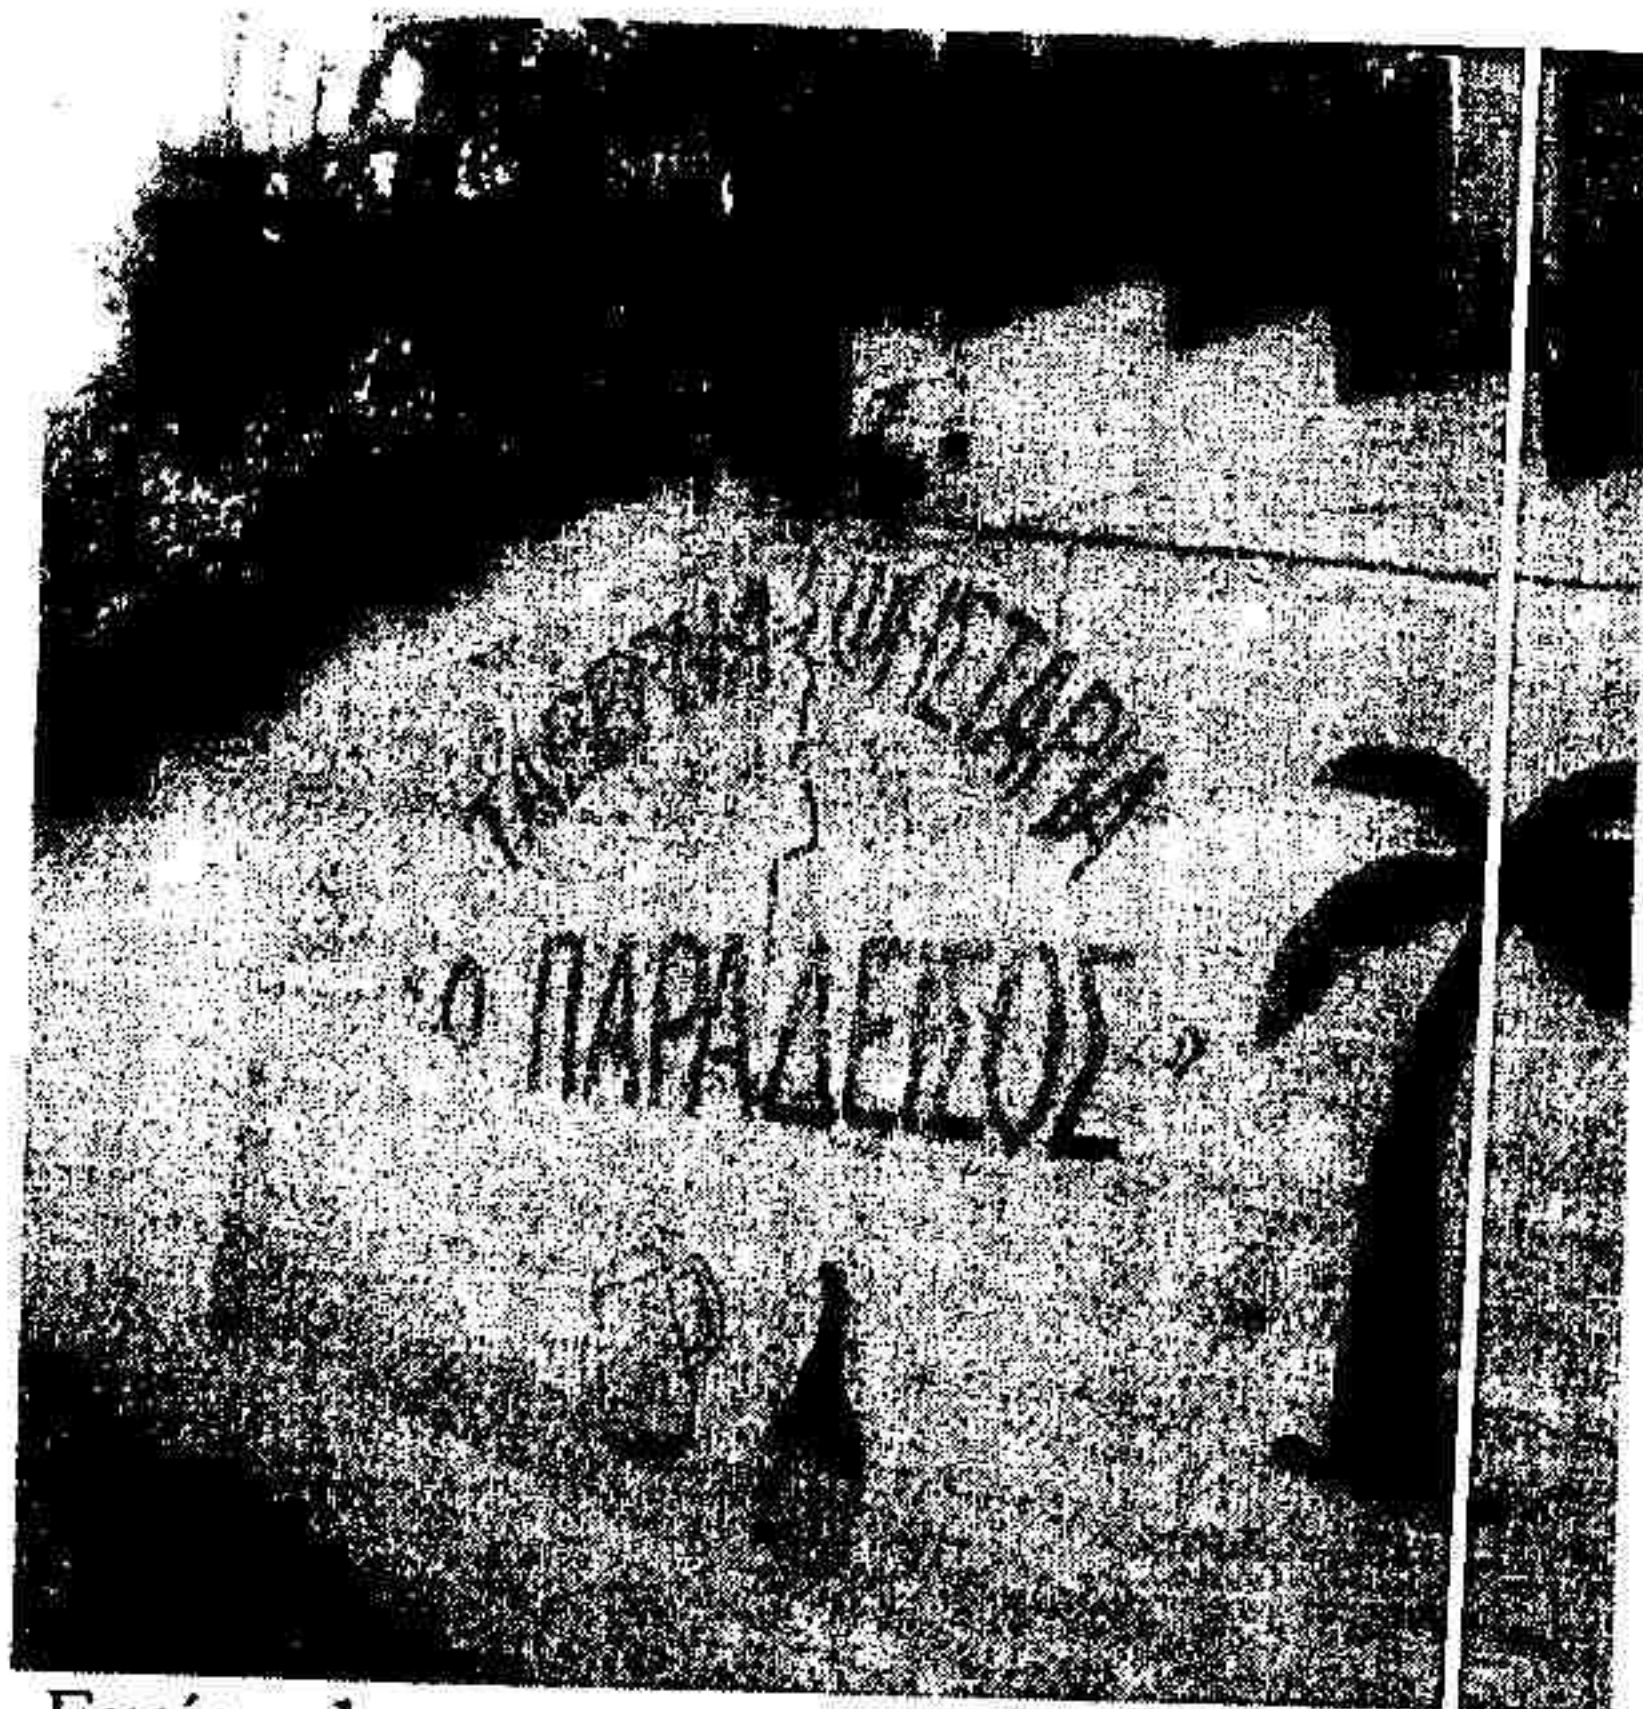
Εικόνα 1

Κατά την αυτοψία που έκανα παρατήρησα νέες ρηγματώσεις επί των υπερκείμενων της κατολίσθησης, τοίχων αντιστήριξης επί της ταβέρνας «Παράδεισος».(εικόνες 1,2), καθότι το έδαφος που εδράζουν δείχνει σημεία μετακίνησης.

Αλλά πρωτίστως προτείνεται η άμεση έναρξη και ολοκλήρωση των προβλεπόμενων από την μελέτη εργασιών έτσι ώστε να σταματήσουν τα κατολισθητικά φαινόμενα, και να σταθεροποιηθούν τα πρανή για να
