Θέμα: «Που καταλήγουν τα απόβλητα από τον Ιππόδρομο;»

# Που καταλήγουν τα απόβλητα από τον Ιππόδρομο;

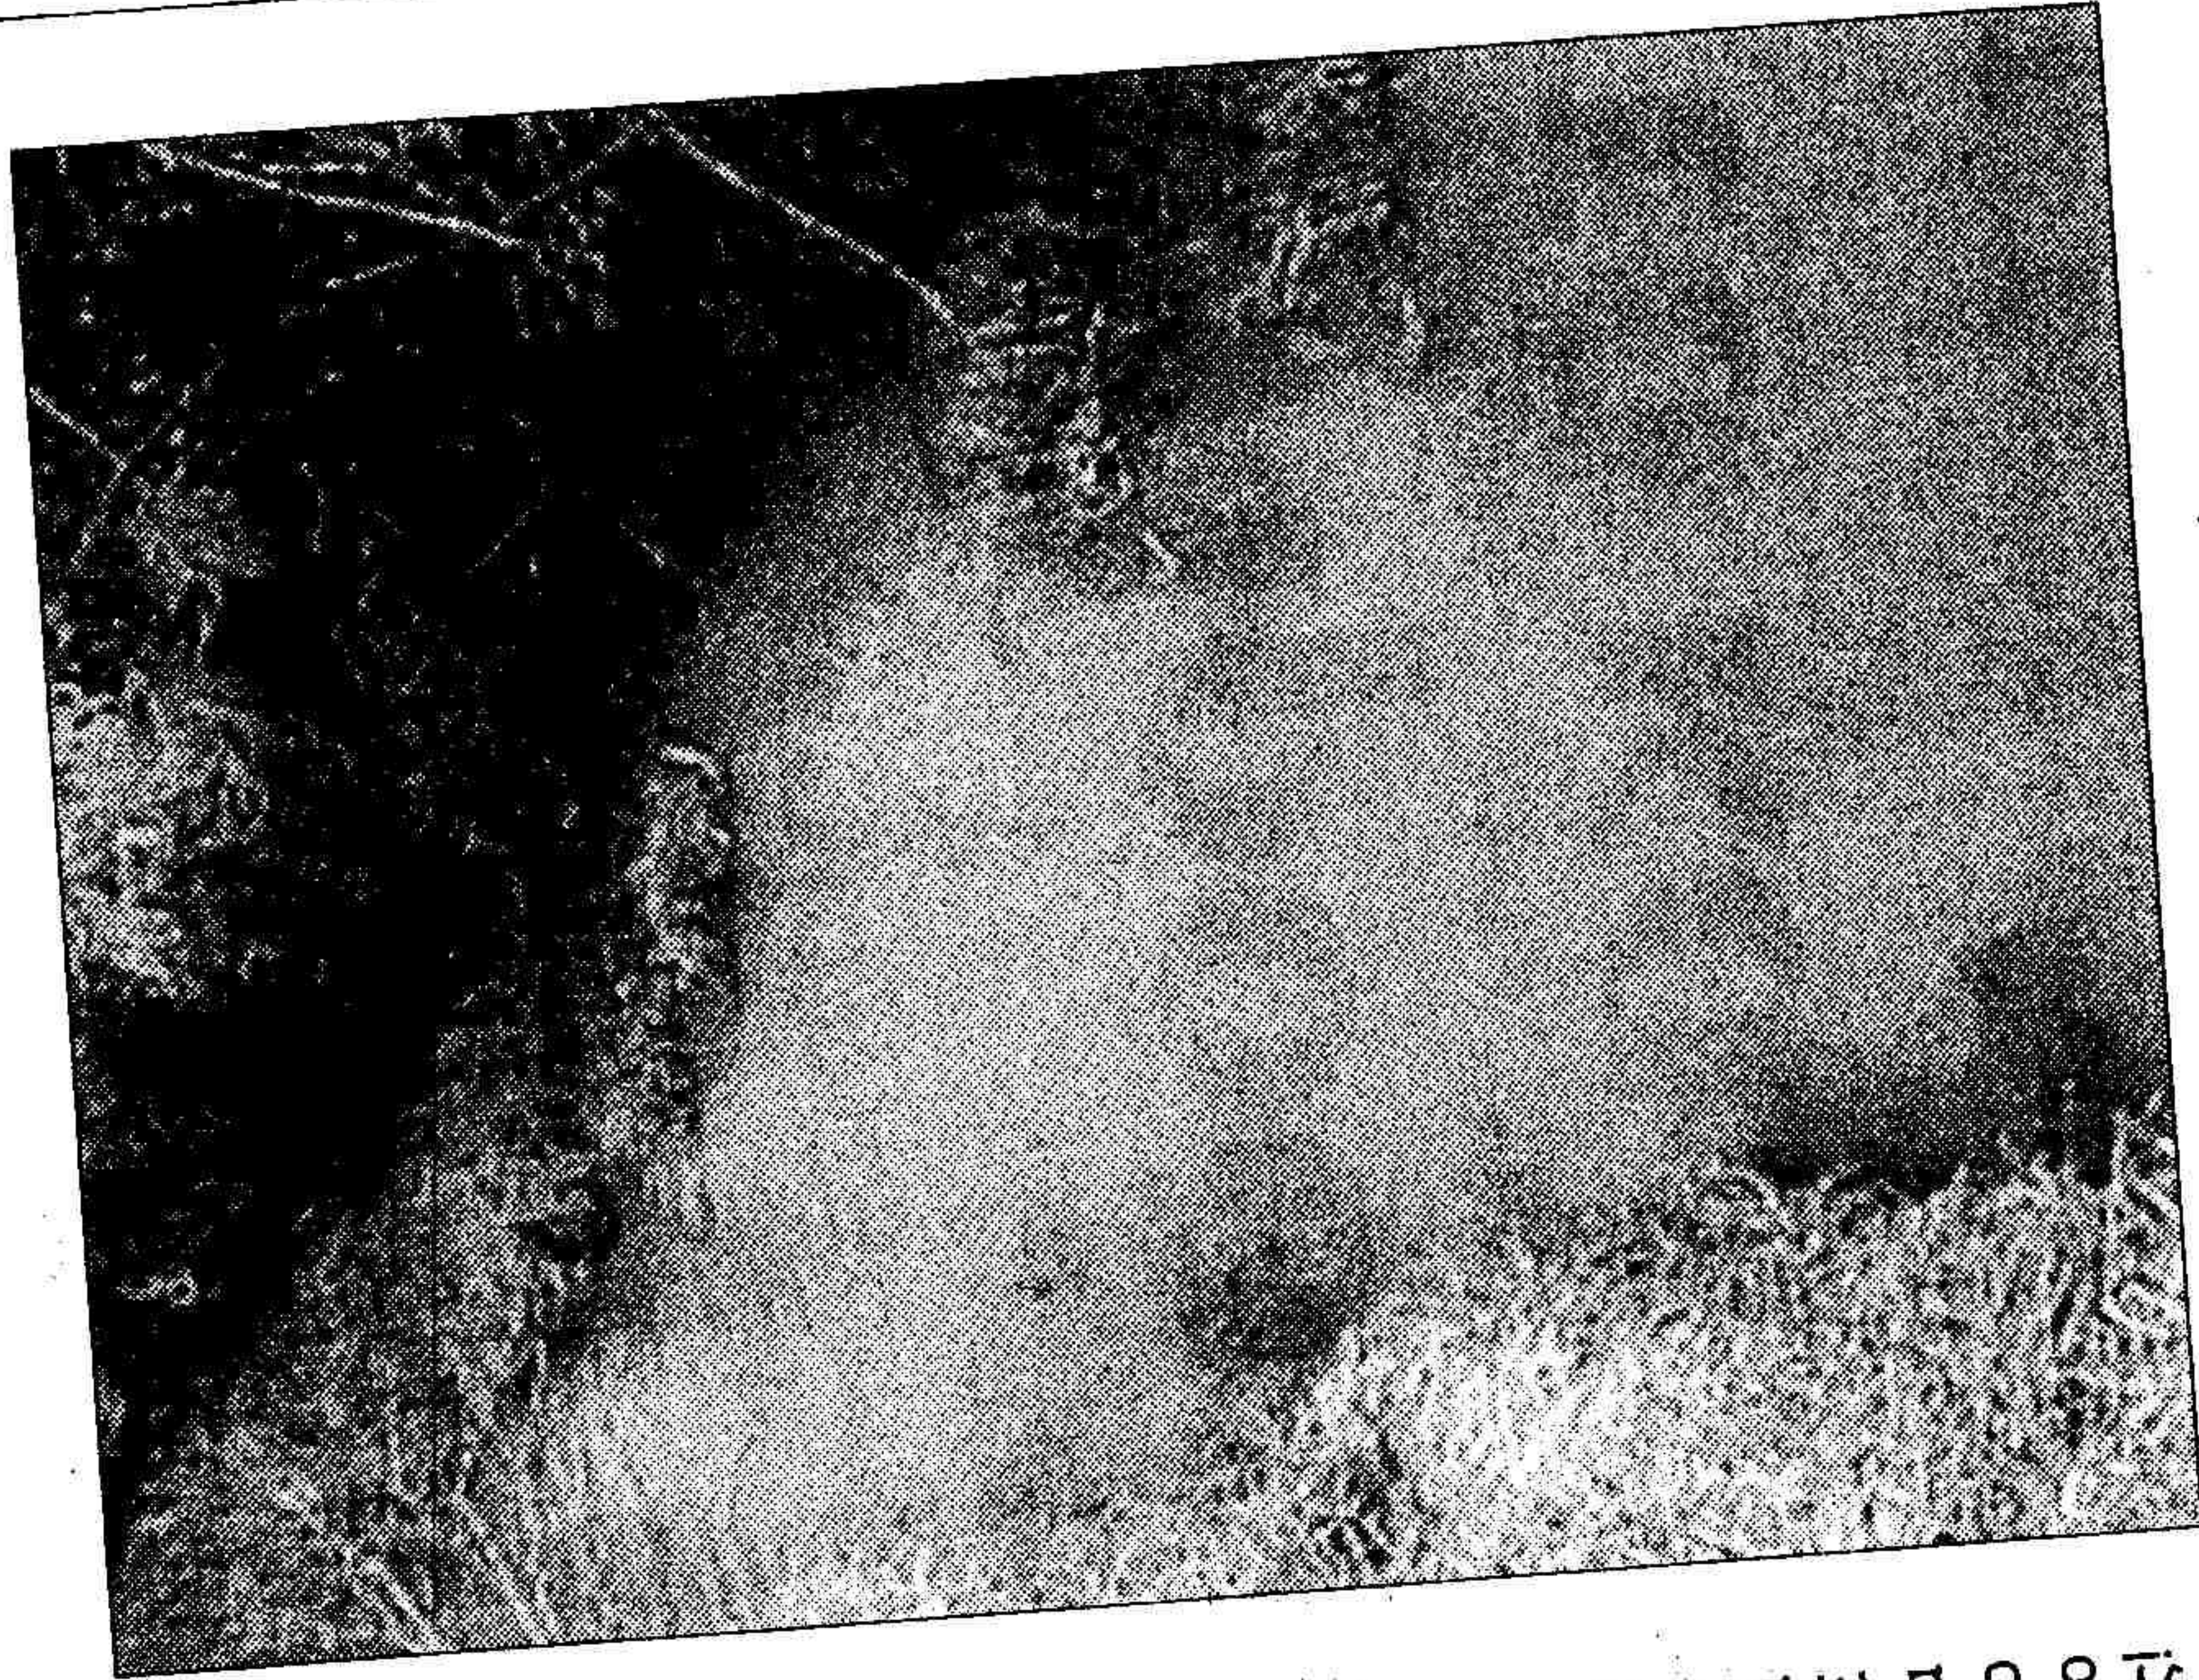
Μαρκόπουλου Μεσογαίας

**Συμπεράσματα των αποτελεσμάτων.** Από τα αποτελέσματα των πινάκων αυτών διαπιστώνουμε τα εξής:

**1.Μικροβιακό φορτίο.** Άκρως επικίνδυνα βακτηρίδια προερχόμενα από αστικά λύματα και ιδιαίτερα από απόβλητα βόθρων ή μη λειτουργούντων βιολογικών καθαρισμών(Αεροδρόμιο, Ιππόδρομος) ή στραγγίσματα απορριμμάτων, βρέθηκαν στα τέσσερα δείγματα από τα πέντε πάνω από τα ανώτατα επιτρεπτά όρια 1000 και πάνω φορές(TNTC = απροσδιόριστος αριθμός). Οι εντερόκοκοι επίσης, είναι σε υψηλά επίπεδα, επικίνδυνα για τη δημόσια υγεία με το δεδομένο ότι αρκείτοί χρησιμοποιούν πηγάδια – γεωτρήσεις σε χαμηλό βάθος και ποτίζουν τις καλλιέργειές τους. Η κατάσταση αυτή εγκυμονεί κινδύνους ύπαρξης και μεταφοράς των προαναφερόμενων βακτηριδίων. Η κατάσταση εκτιμάται άκρως ανησυχητική και η Περιφέρεια Αττικής και η Δημοτική Αρχή πρέπει άμεσα να επιληφθούν.

**2.Χημικές αναλύσεις.** Όλες σχεδόν οι χημικές παράμετροι που μετρήθηκαν, είναι πάρα πολλές φορές πάνω από τα ανώτατα επιτρεπτά όρια και μάλιστα όλες δηλώνουν ότι η προέλευση των λυμάτων αυτών είναι από δραστηριότητες αποχέτευσης, ζώων, ανθρώπων και μερικά από βιοτεχνικές δραστηριότητες. Ιδιαίτερα το βιοχημικά και χημικά καταναλισκόμενο οξυγόνο(BOD και COD) είναι αποτέλεσμα βιοχημικών αντιδράσεων επικίνδυνου βαθμού. Επίσης τα νιτρικά που είναι πολύ υψηλά αποδεικνύουν ότι η προέλευση αυτών των αποβλήτων είναι κοπρανώδους σύστασης και αποτέλεσμα βιοχημικών αντιδράσεων προέλευσης απόρριψης προϊόντων βόθρων. Η κατάσταση θεωρείται άκρως επικίνδυνη και συνιστάται περεταίρω έρευνα για τον ακριβή εντοπισμό των πηγών ρύπανσης. Πιστεύουμε όμως ότι τα δείγματα 4 και 5, είναι αποτέλεσμα της ανεξέλεγκτης απόρριψης των προϊόντων πλύσης των σταβλικών εγκαταστάσεων του Ιπποδρόμου.
