ΑΝΑΦΟΡΑ

Θέμα: «Οι παράνομες χαβούζες έξω από την Αλίαρτο, απειλή για τη λίμνη Υλίκη»

# Οι παράνομες χαβούζες έξω από την Αλάρτο, απειυλή για τη λίμνη Υλίκη

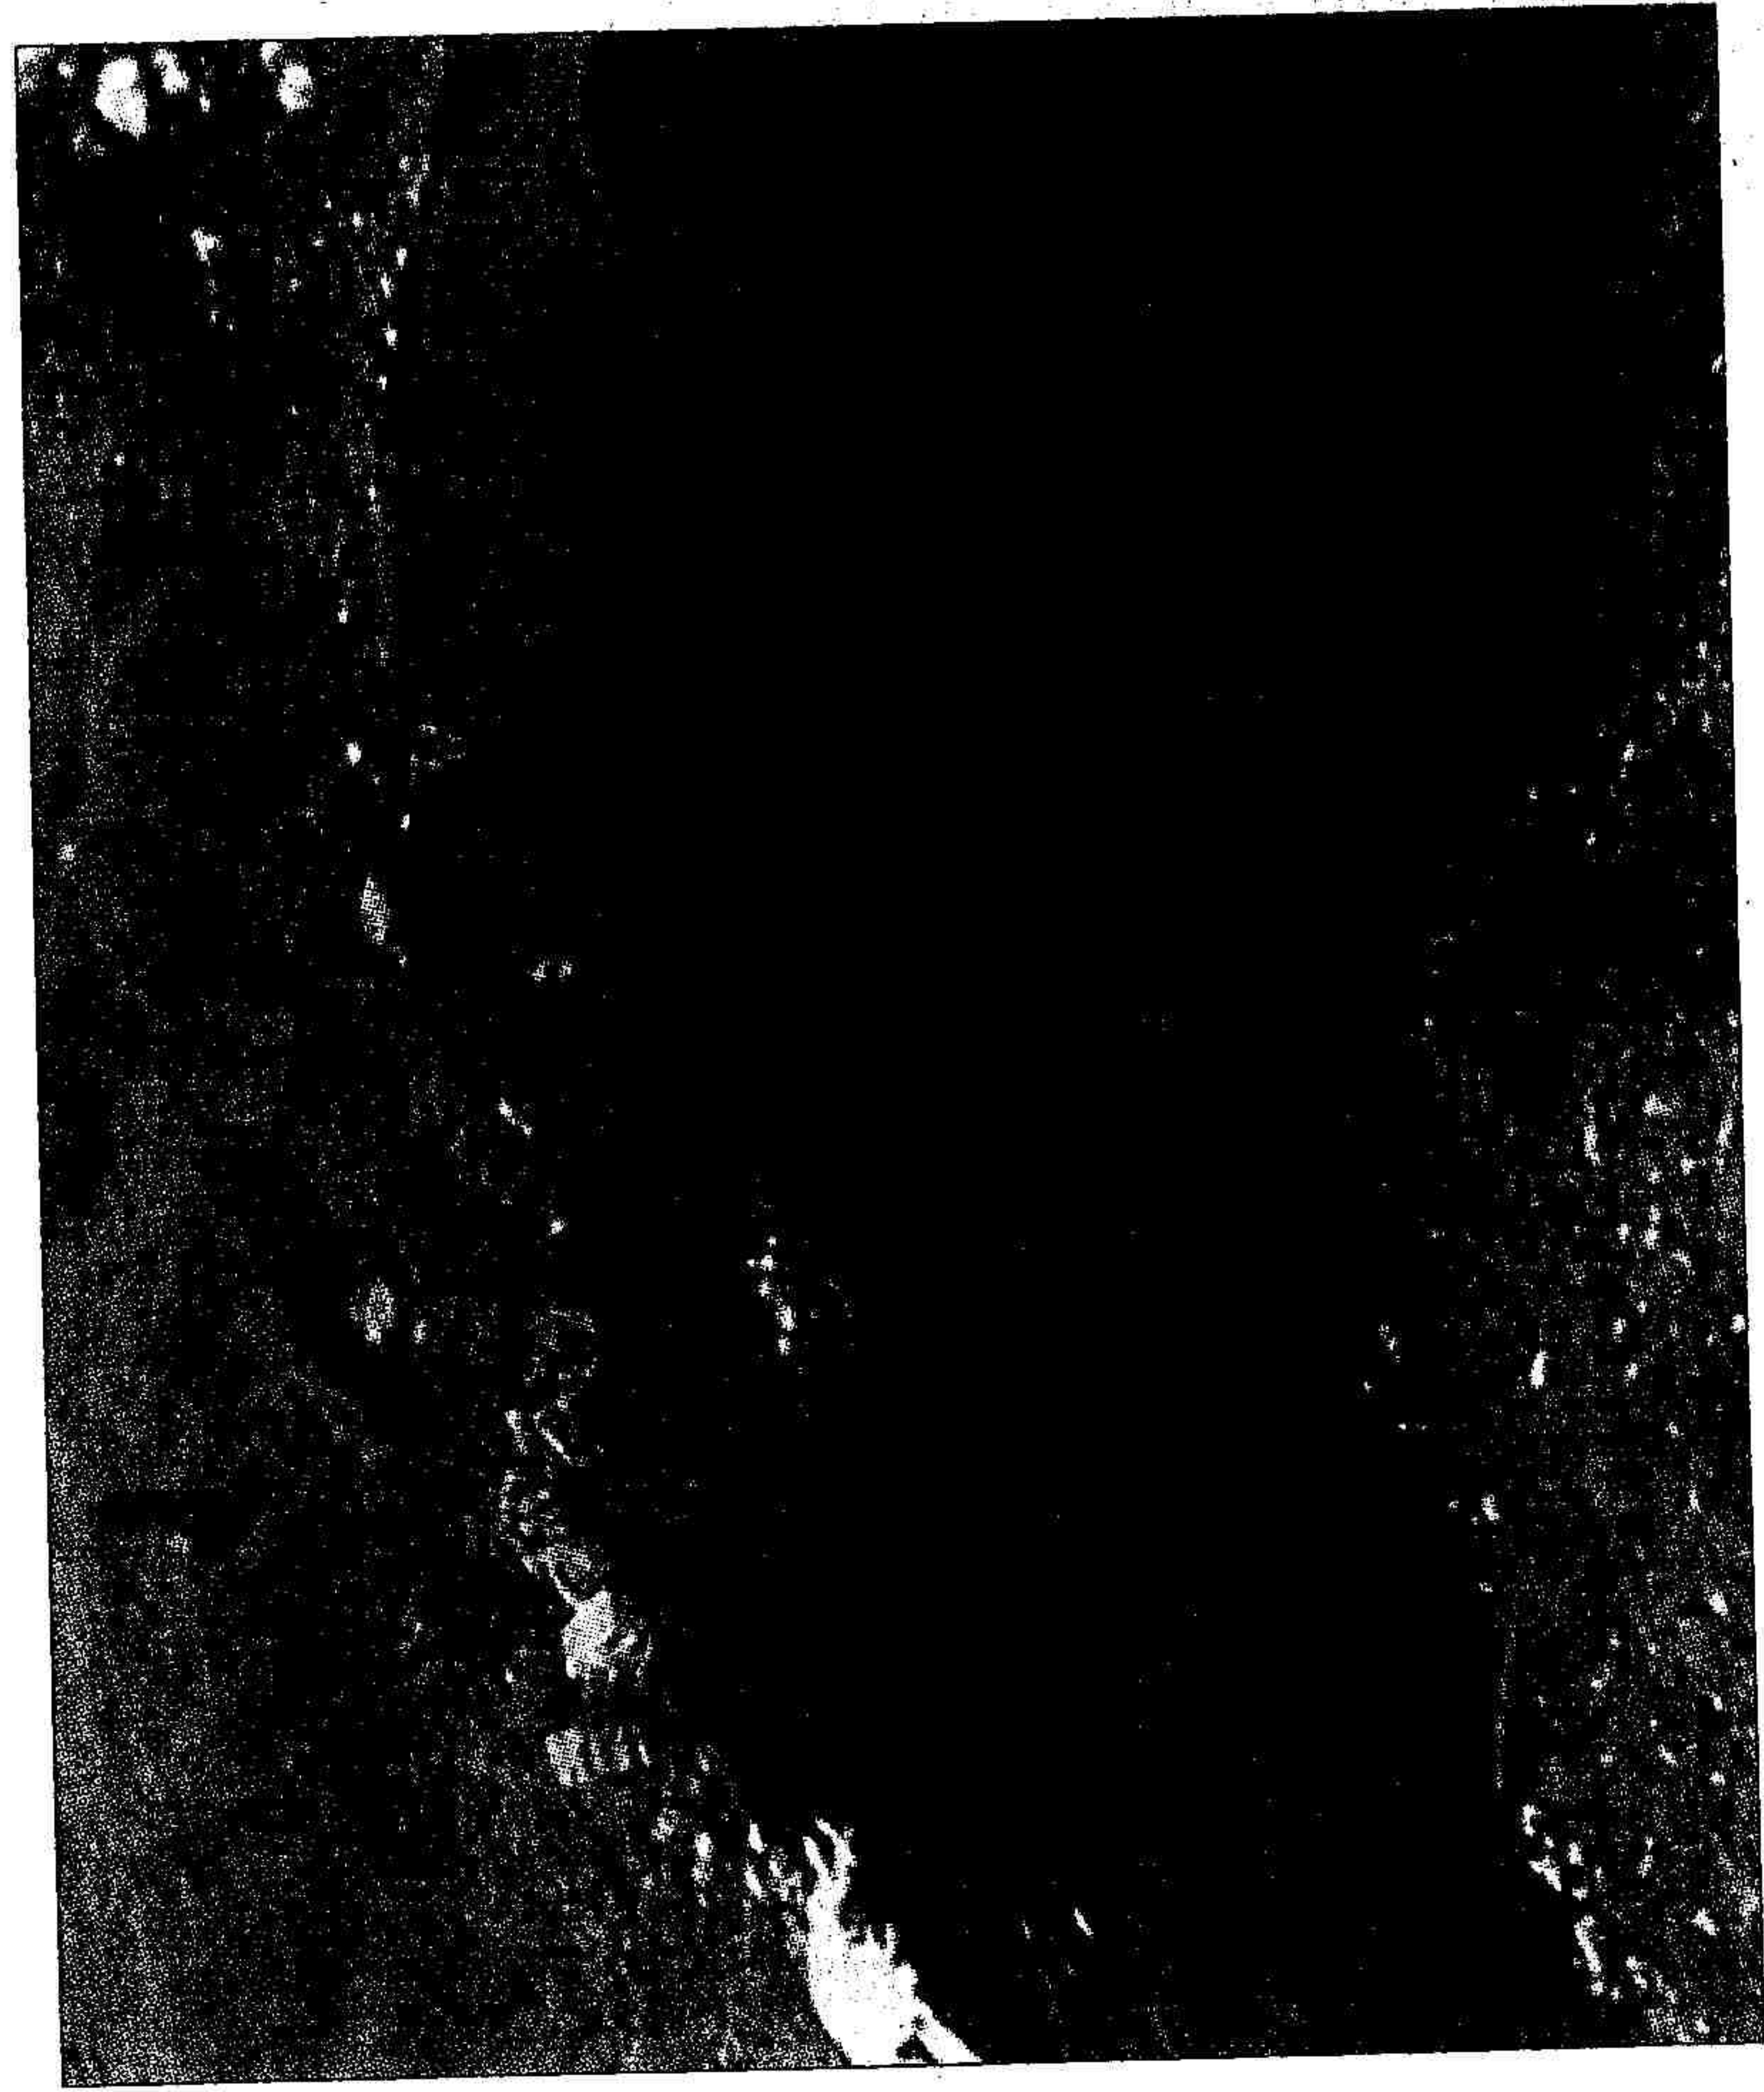
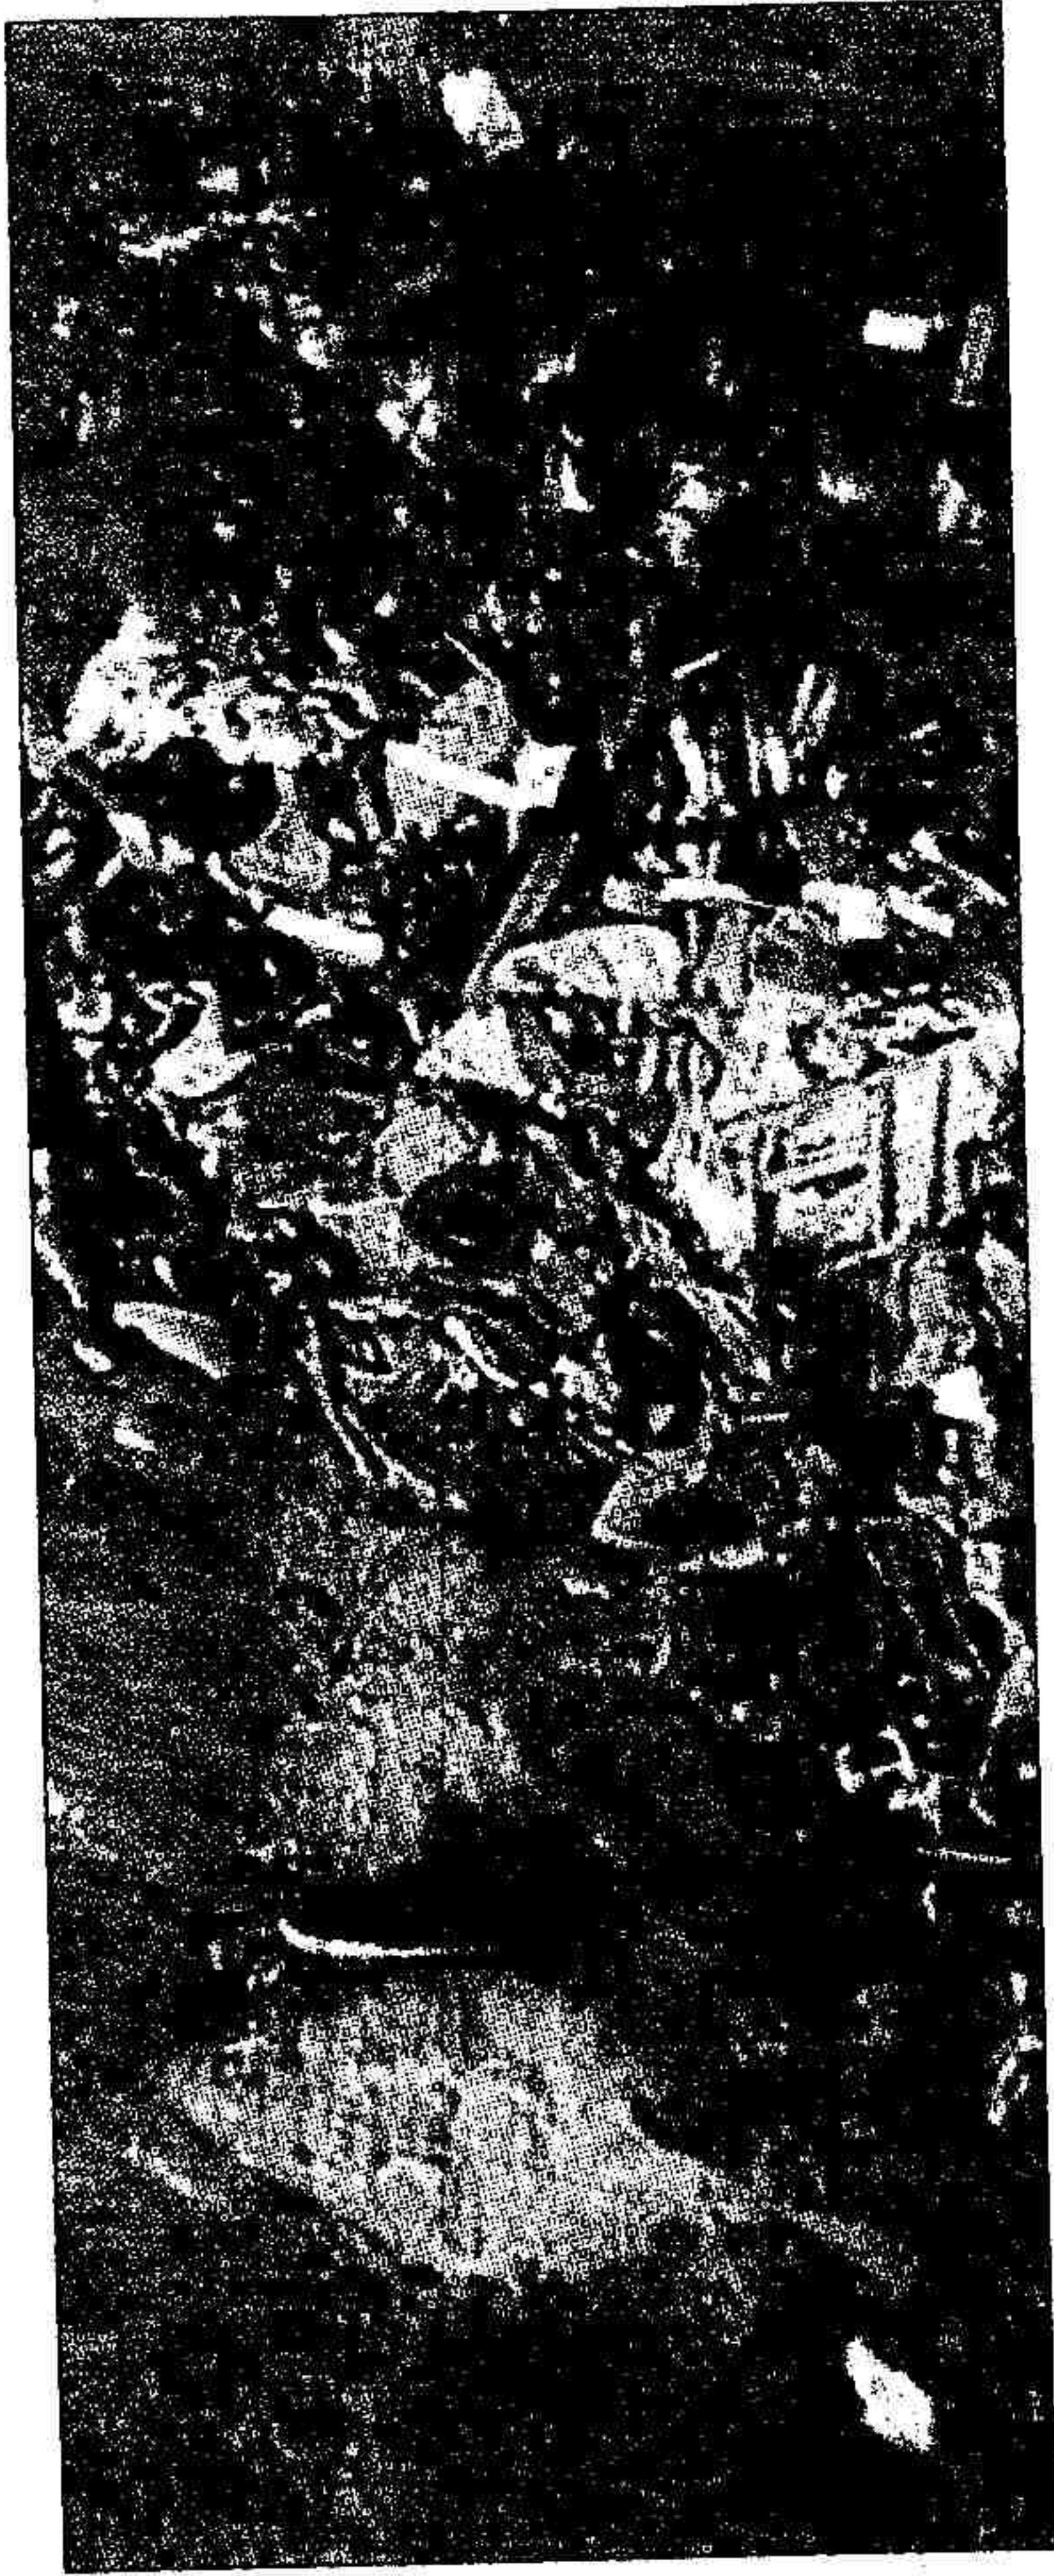
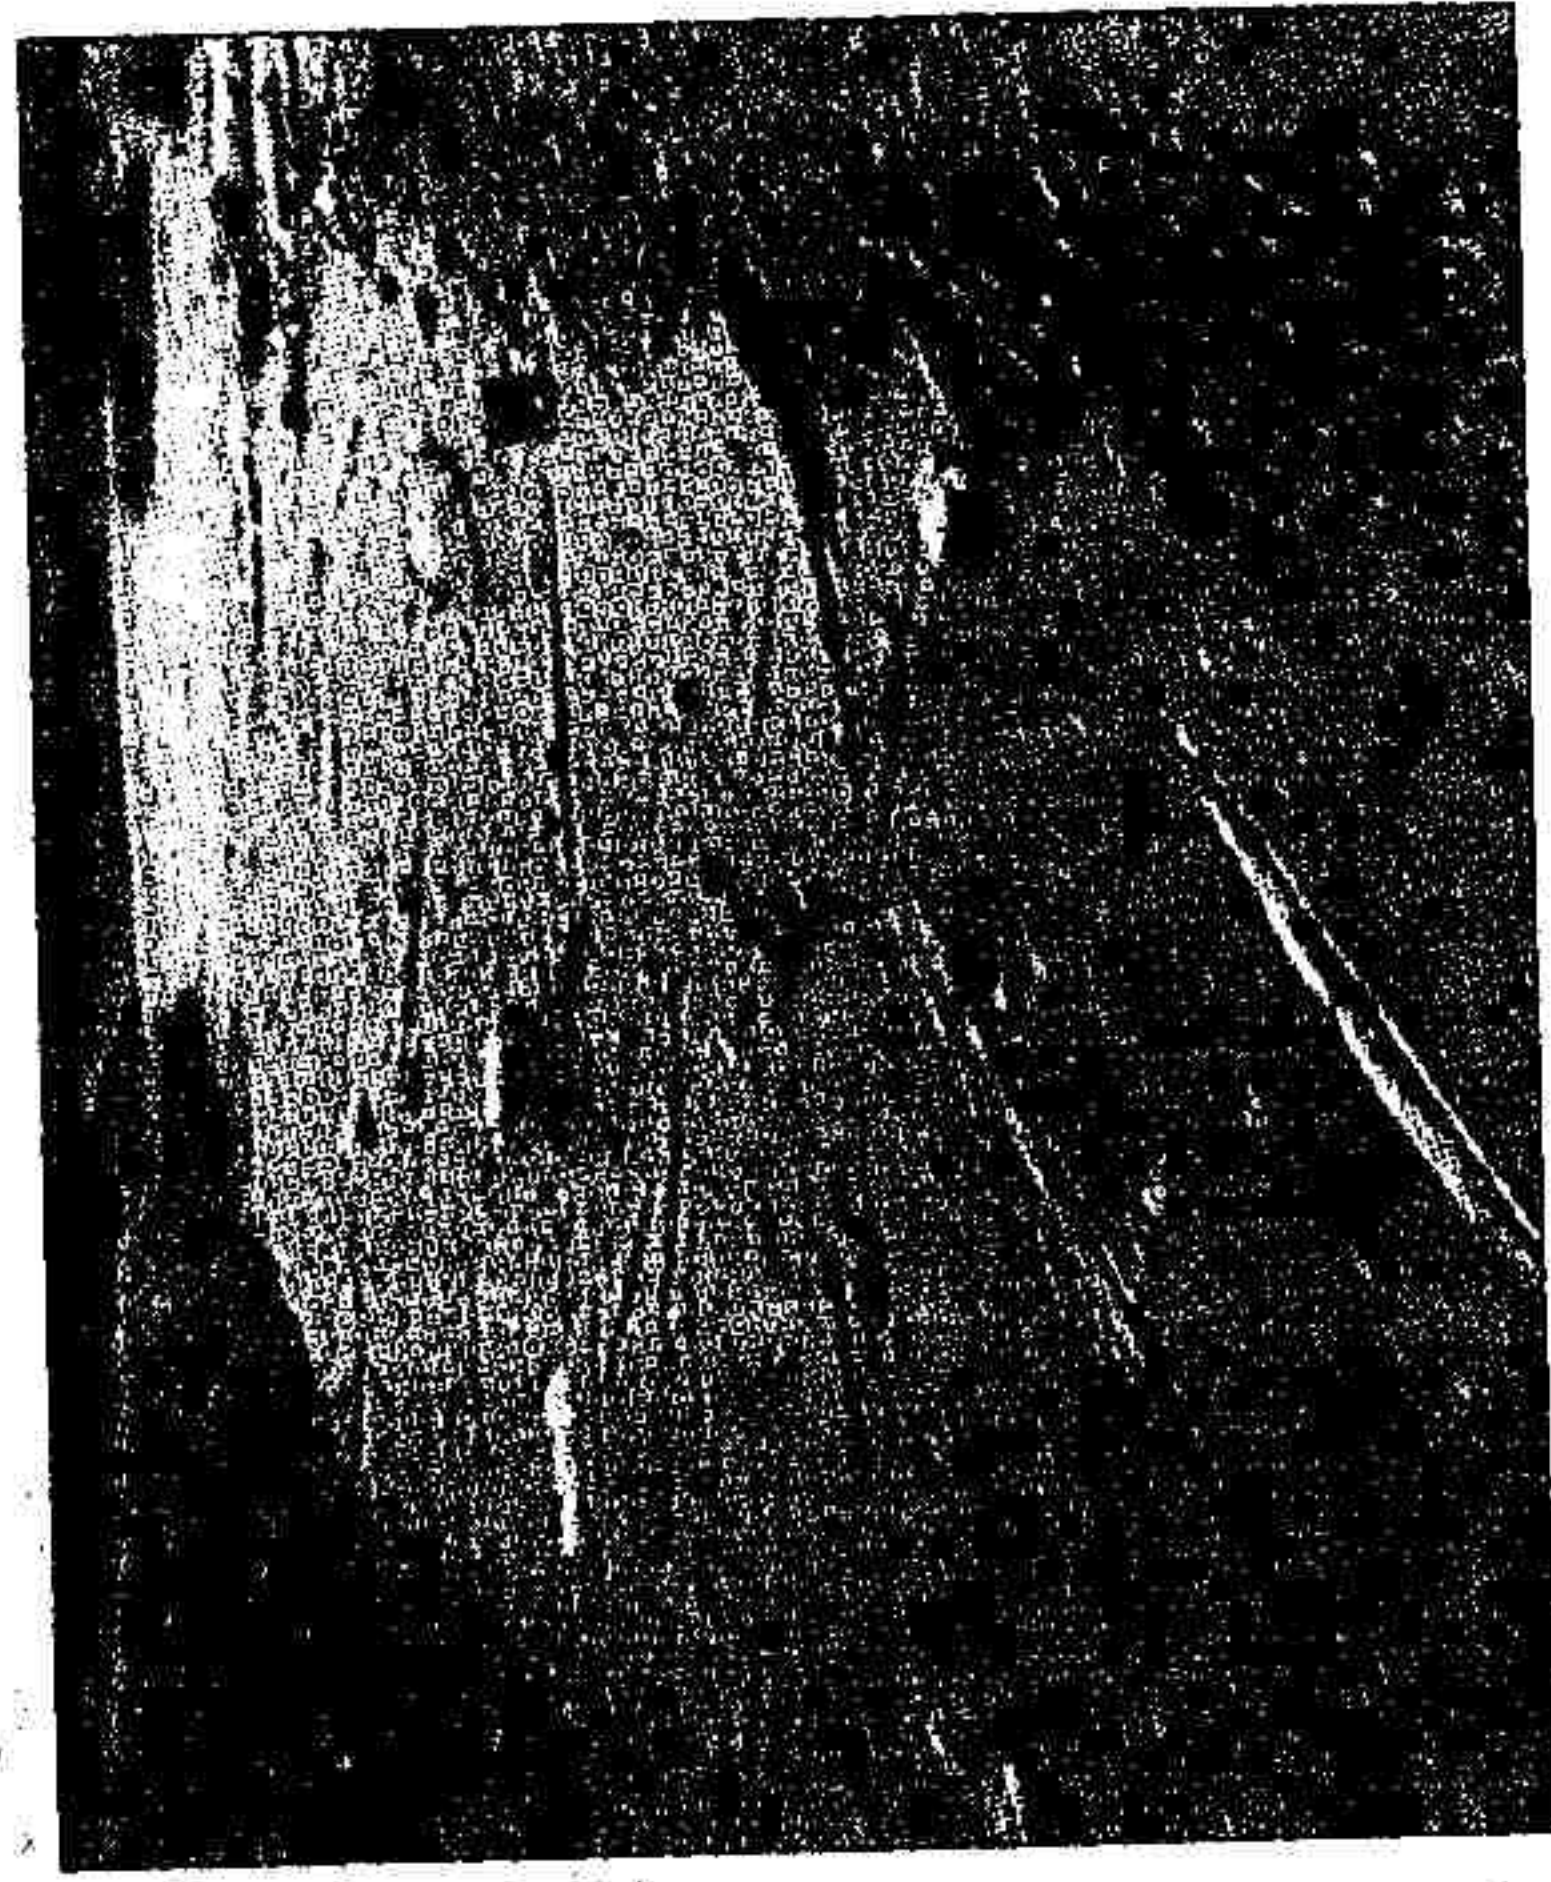
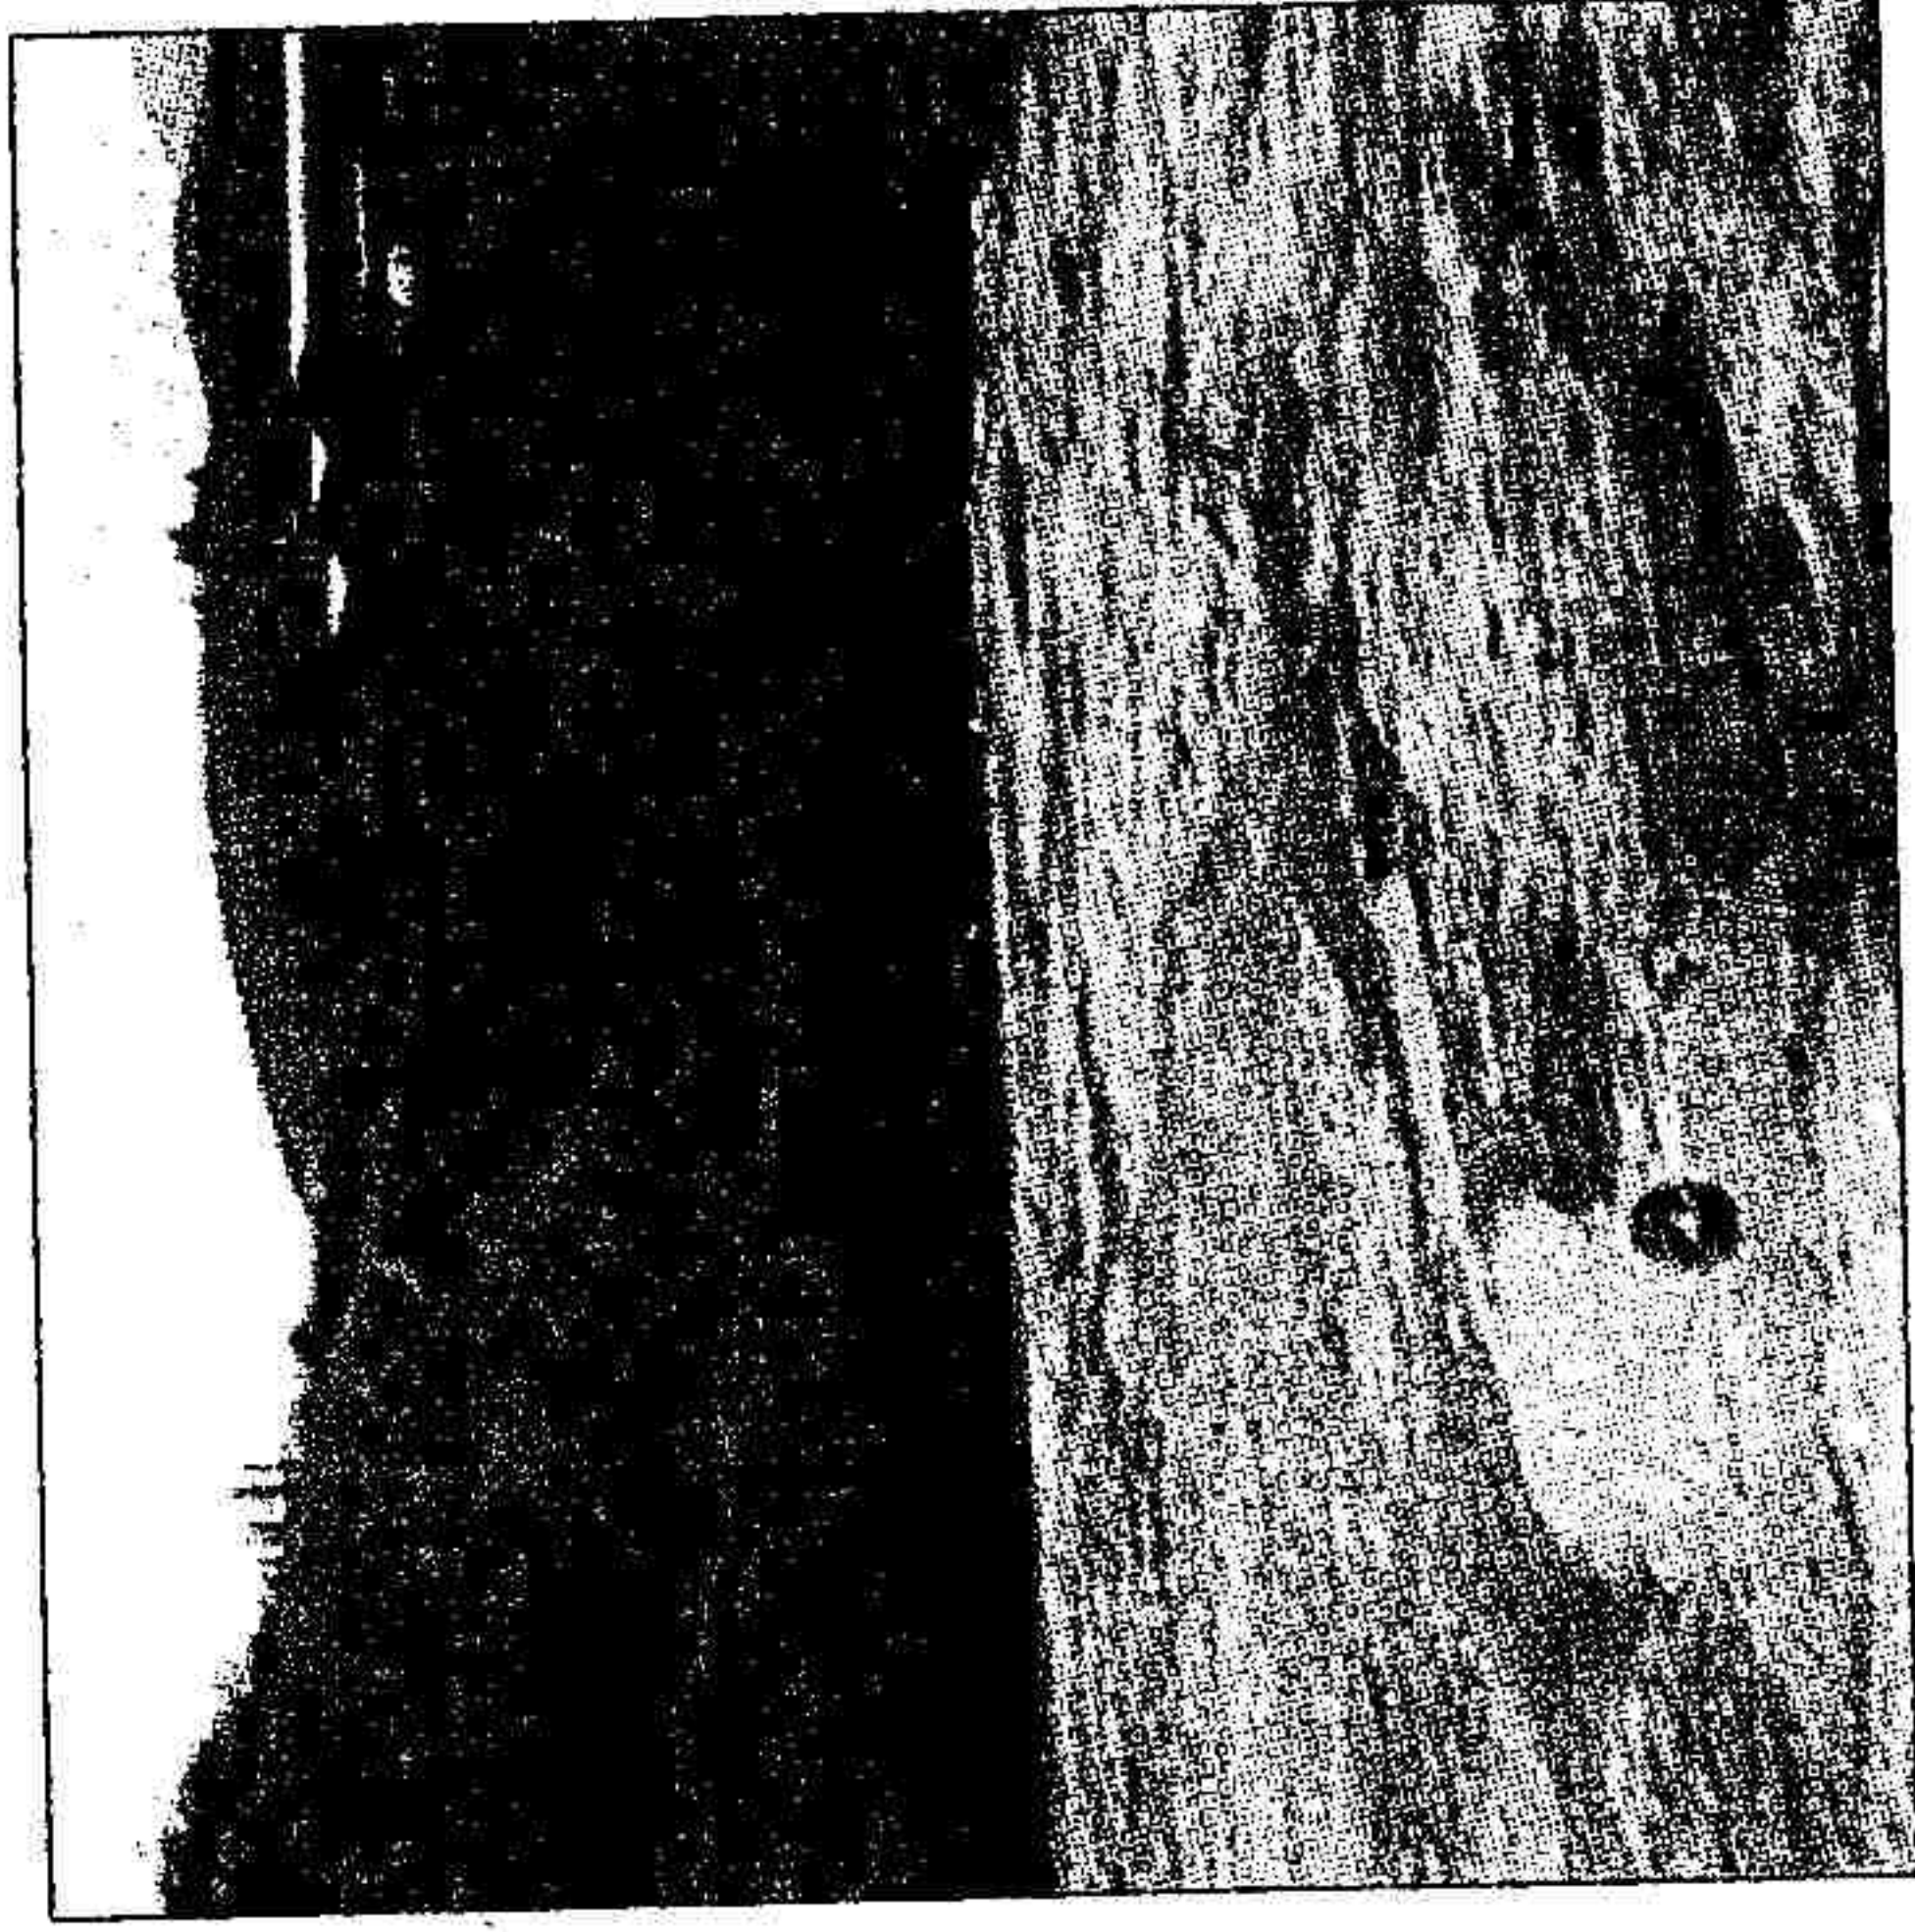
Ένα από τα πρώτα δυνατά ρεπορτάζ που παρουσίασε η εκπομπή ΠΕΡΙΒΑΛΛΟΝ SOS ήταν οι παράνομες χαβούζες λίγο έξω από την κωμόπολη της Αλάρτου στη Βοιωτία, οι οποίες επικοινωνούν με μολυμμαντικές καταβόθρες που μολύνουν την λίμνη Υλίκη (η λίμνη παρέχει νερό στην ΕΥΔΑΠ για τις ανάγκες της Αθήνας - σε συνδυασμό με το Μόρνο) Η κάμερα της εκπομπής κατέγραψε αρκετούς σωρούς από σκουπίδια (λάστιχα, παλιά σίδερα, απορρίμ-

ματα) και τουλάχιστον έξι λαγούμια χημικών αποβλήτων, ενώ το επιστημονικό επιτελείο του Πανελληνίου Κέντρου Οικολογικών Ερευνών πήρε δείγμα από εκεί για ανάλυση του οποίου τα αποτελέσματα επικυρώνουν την ασταμάτητη μόλυνση του περιβάλλοντος στη περιοχή! Δυστυχώς το πρόβλημα δεν μένει εκεί.

που περιέχουν λύματα από τις χαβούζες! Ο πρόεδρος του ΠΑΚΟΕ έφτασε με τη κάμερα της εκπομπής Περιβάλλον SOS στη λίμνη Υλίκη όπου συνάντησε ένα θλιβερό θέαμα: Πλαστικά μπουκάλια, σκουπίδια, σακούλες και ότι άλλο μπορείτε να φανταστείτε επέπλεαν στη βαλτώδη όχθη της λίμνης την οποία οι «αρμόδιοι φορείς» μάλλον έχουν πολύ καιρό να επισκεφθούν προκειμένου να τηρήσουν τις προβλεπόμενες προϋποθέσεις λειτουργίας της.
