### ΕΝΗΜΕΡΩΤΙΚΟ ΣΗΜΕΙΩΜΑ

### **ΕΝΗΜΕΡΩΤΙΚΟ ΣΗΜΕΙΩΜΑ**

**Θέμα:** Παρεμβάσεις αποκατάστασης λειτουργίας υδραυλικών έργων βορείου τείχους / Βόρειας Κλιτύς της Ακρόπολης Αθηνών (Α' φάση)

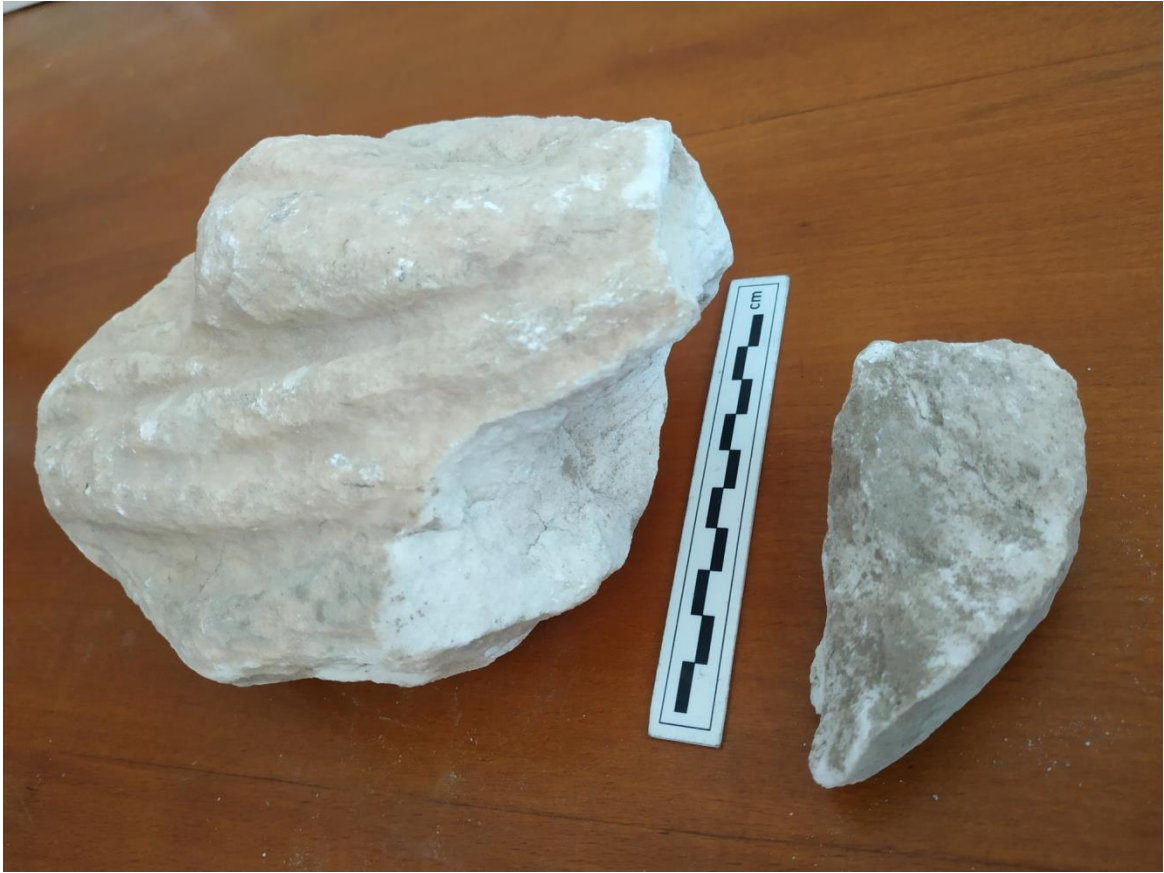
απολεπίζεται εύκολα. Η αποκόλληση του μικρού αποτμήματος προκλήθηκε από την δύναμη της πρόσκρουσης της αξίνας σε ευάλωτο σημείο ρηγμάτωσης. Η προϋπάρχουσα ρηγμάτωση (όπου και το ευάλωτο σημείο του μαρμάρου), πιστοποιείται και από το γεγονός, ότι όταν αποκολλήθηκε από την πρόσκρουση το μικρό τμήμα, φάνηκε στην εσωτερική επιφάνεια χρωματισμένη κηλίδα που προκλήθηκε από την διείσδυση του χρώματος στο προϋπάρχον μικρό ρήγμα του μαρμάρου.

Κυρίως επιφάνεια. Πάτινα του μαρμάρου

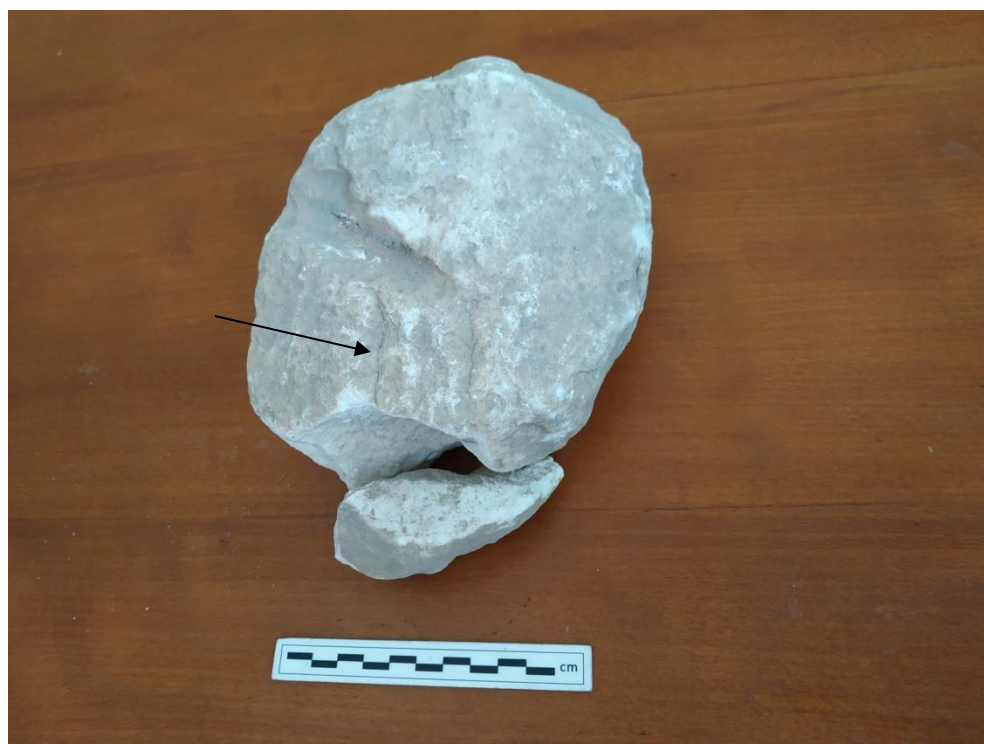
ρηγματώσεις της επιφάνειας του μαρμάρου
