### ΑΝΑΦΟΡΑ

**Θέμα:** Σοβαρά κτιριακά προβλήματα αντιμετωπίζει το Τμήμα Εικαστικών και Εφαρμοσμένων Τεχνών του Α.Π.Θ.

### ΤΩΝ ΜΕΛΩΝ ΤΗΣ ΣΥΝΕΛΕΥΣΗΣ ΤΟΥ ΤΜΗΜΑΤΟΣ ΕΙΚΑΣΤΙΚΩΝ ΚΑΙ ΕΦΑΡΜΟΣΜΕΝΩΝ ΤΕΧΝΩΝ ΤΟΥ Α.Π.Θ. ΣΧΕΤΙΚΑ ΜΕ ΤΑ ΠΡΟΒΛΗΜΑΤΑ ΤΩΝ ΥΠΟΔΟΜΩΝ ΤΟΥ

**ΘΕΜΑ:** Προβλήματα στα κτίρια και στον περιβάλλοντα χώρο της Σχολής Καλών Τεχνών στο campus της Θέρμης.

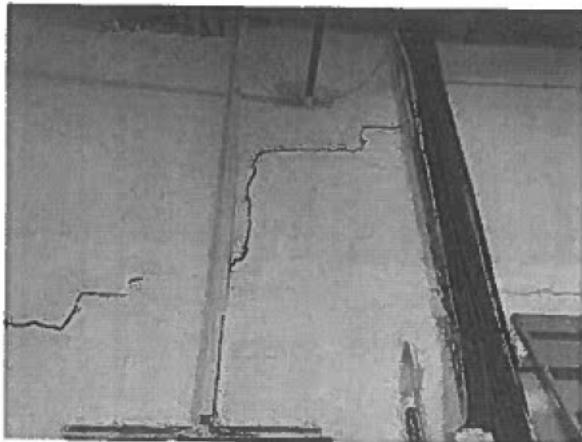
Φωτ. 1

- Στον χώρο του υπογείου του Κτιρίου Α' της Σχολής Καλών Τεχνών (φωτ. 1 & 2) όπου στεγάζονται ο Υποσταθμός Μέσης Τάσης της ΔΕΗ και ο Υποσταθμός Μέσης Τάσης του Α.Π.Θ., έχουν εμφανιστεί εκτεταμένες καθιζήσεις της εδαφόπλακας πάνω στη οποία εδράζονται οι δυο Υποσταθμοί. Παρατηρήθηκε ρηγμάτωση και αποκόλληση της εδαφόπλακας από τις περιμετρικές τοιχοποιίες. Επιπλέον δε και οι περιμετρικές τοιχοποιίες εμφανίζουν ρηγματώσεις με τοπική αποκόλληση τους από τον φέροντα οργανισμό.

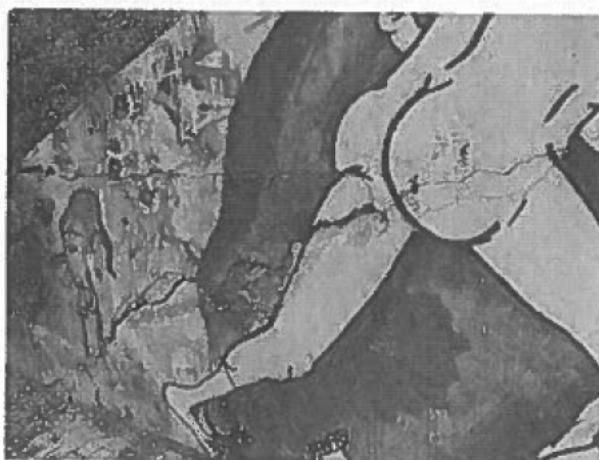
Φωτ. 9

2. Υποσκαφές και ρηγματώσεις των τοίχων αντιστήριξης που βρίσκονται στον περιβάλλοντα χώρο, που εγείρουν το θέμα της ασφάλειας σε ανατροπή καθώς ο χαμηλός τουλάχιστον μεταβλητού ύψους τοίχος δεν φαίνεται να θεμελιώνεται επαρκώς (φωτ. 9 & 10)

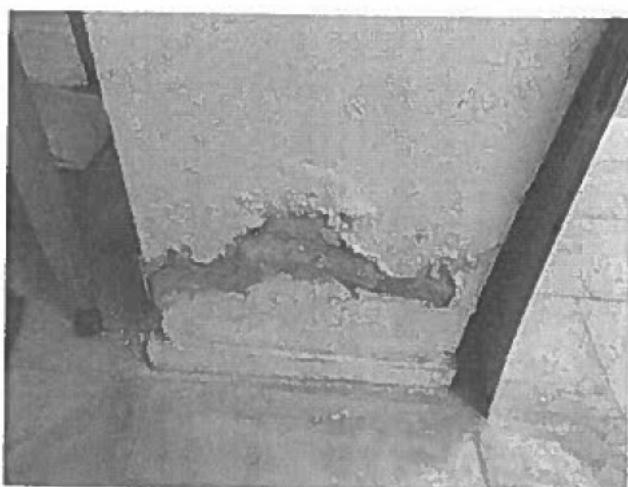
Φωτ. 13

- ii) Σε υποστυλώματα που βρίσκονται στα υπόγεια των κτιρίων, σε εσωτερικό χώρο (φωτ. 13). Η αιτία είναι η οξείδωση - διόγκωση και η εκτίναξη της επικάλυψης, που δημιουργήθηκαν λόγω της ανιούσας υγρασίας.

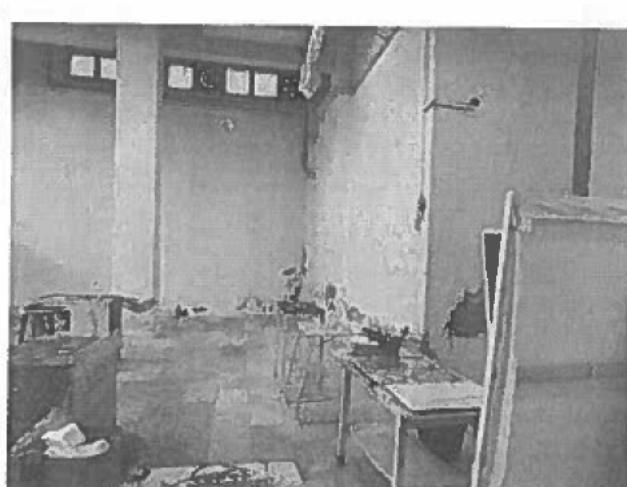
Φωτ. 14

Επιπλέον των ανωτέρω, σε πολλά σημεία της περιμετρικής τοιχοποιίας των υπογείων παρατηρήθηκαν υγρασίες και περιοχές με μούχλα (φωτ. 14).

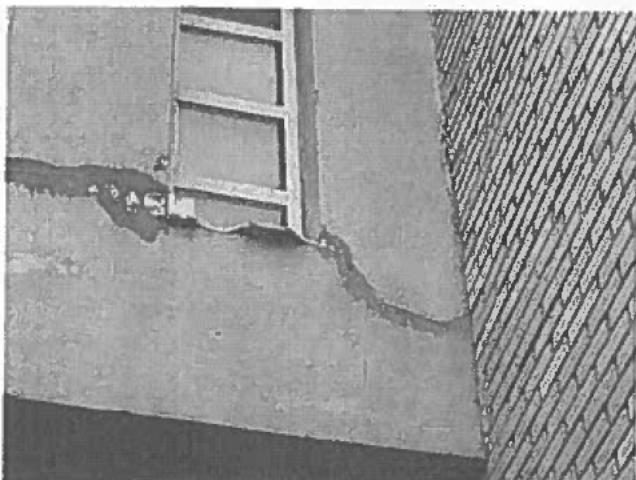
Φωτ. 15

1. Αστοχία με διαμπερείς ρωγμές πολλών τοιχοποιιών σε όλες τις στάθμες και διαχωρισμός τους από τα φέροντα δομικά στοιχεία (φωτ. 15 & 16). Το φαινόμενο οφείλεται σε κακή κατασκευή.

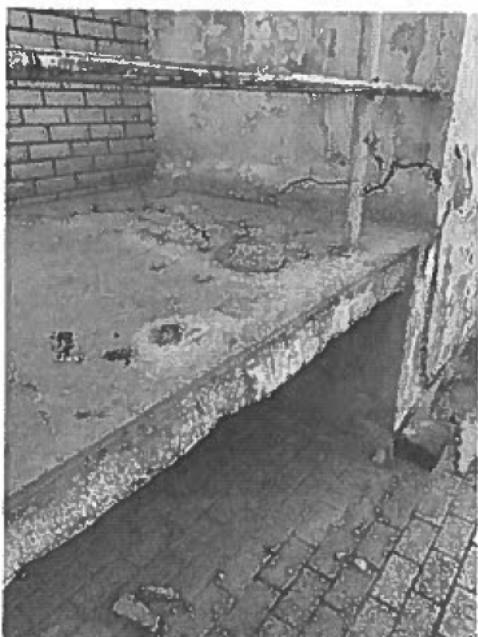
Φωτ. 20

4. Βλάβες στα μπαλκονάκια (μικροί εξώστες) των κτιρίων που βρίσκονται εφαπτομενικά του πεζοδρομίου στο κέλυφος του κτιρίου (φωτ. 20 & 21). Οι βλάβες αυτές αφορούν στην αποκάλυψη και οξείδωση του οπλισμού της κάτω παρειάς της πλάκας. Προτείνεται να γίνουν οι κάτωθι εργασίες: i) εξυγίανση του οπλισμού με τρίψιμο και επάλειψη με ειδικό υλικό, ii) αποκατάσταση του σκυροδέματος στην αρχική του κατάσταση και iii) κατά περίπτωση να εξεταστεί να κλείσει το τμήμα κάτω από το μπαλκόνι προκειμένου να αποφευχθεί η επανάληψη της συγκεκριμένης φθοράς και να αποτραπεί συγκέντρωση σκουπιδιών, ζώων κλπ.

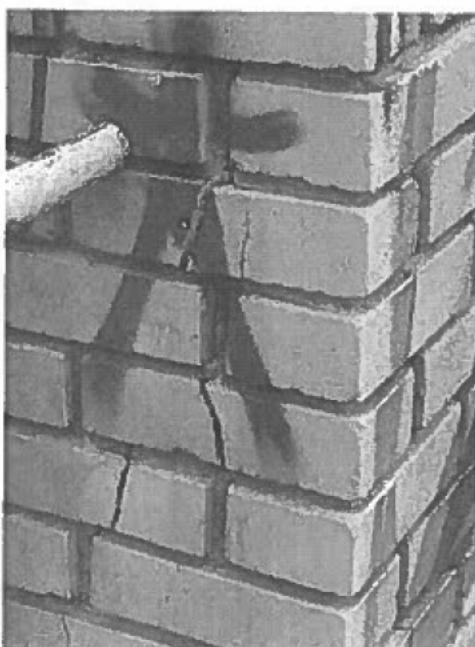
Φωτ. 22

5. Βλάβες στα διακοσμητικά τουβλάκια των προσόψεων (φωτ. 22 & 23). Μεγάλος κίνδυνος αποκολλήσεων.

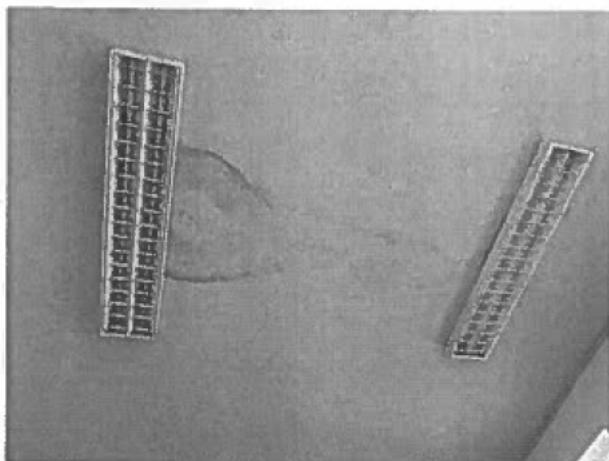
Φωτ. 26

1. Παρατηρούνται έντονα προβλήματα υγρασίας, τόσο στην οροφή του τελευταίου ορόφου των κτιρίων όσο και σε άλλους αρόφους (Φωτ. 26 & 27).

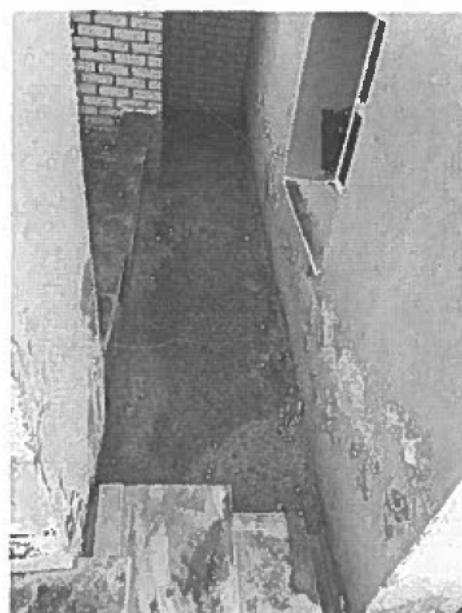
Φωτ. 29

2. Υπάρχουν μπαλκονάκια (Φωτ. 28) και άλλοι ημιυπαίθριοι χώροι (Φωτ. 29) για τους οποίους δεν έχει γίνει πρόβλεψη αποχέτευσης ομβρίων, με αποτέλεσμα στους χώρους αυτούς να λιμνάζουν τα δύματα ύδατα δημιουργώντας προβλήματα.

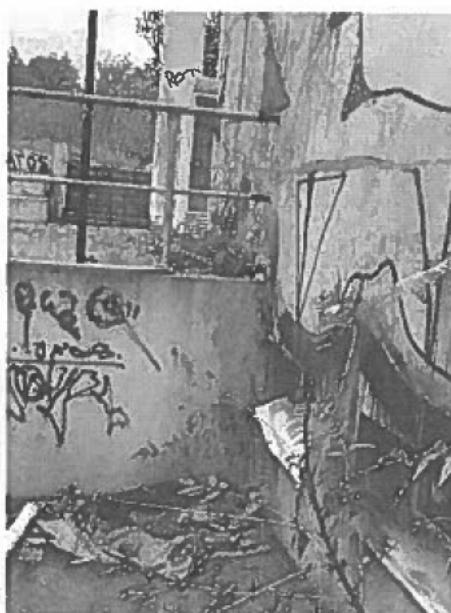
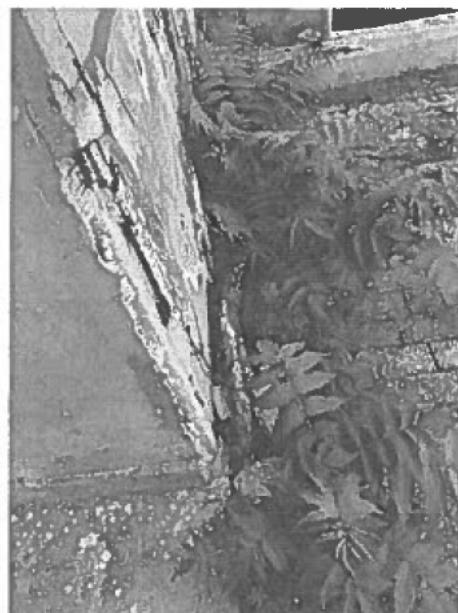
2. Παρατηρήθηκαν βλάβες στα κτίρια εξαιτίας της ύπαρξης δένδρων και φυτών που εφάπτονται στα κτίρια. Απαιτείται η κοπή - εκρίζωση όλων των δένδρων και φυτών που εφάπτονται των κτιρίων και προκαλούν βλάβες σε αυτά.

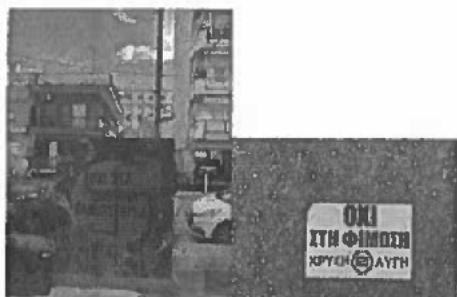
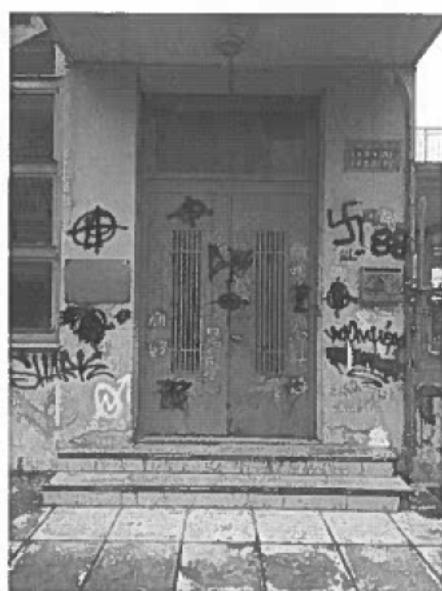
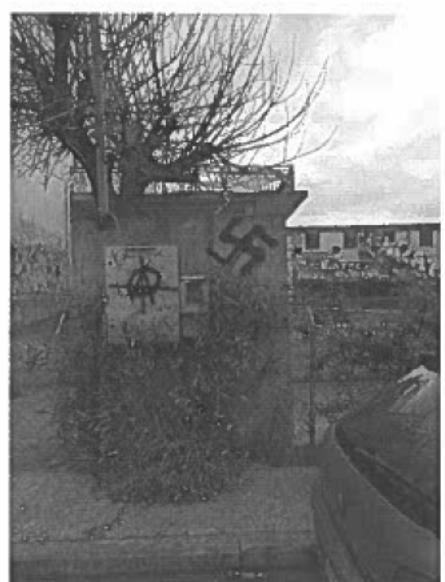
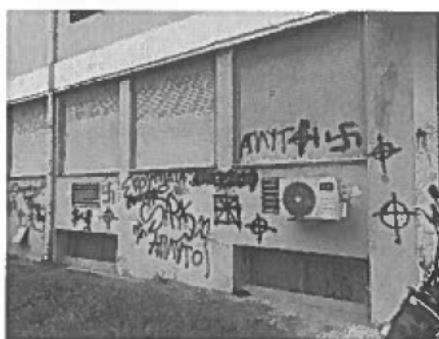
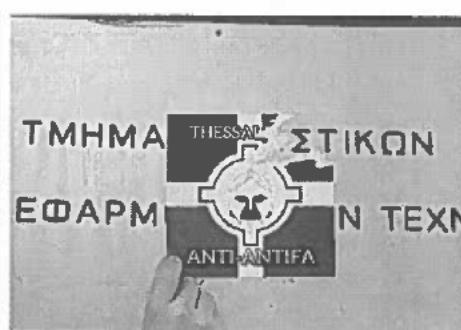
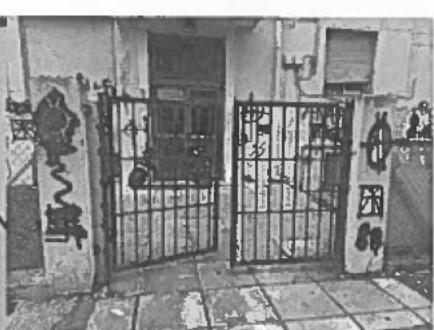
## ΝΑΖΙΣΤΙΚΑ ΣΥΝΘΗΜΑΤΑ ΣΤΟΥΣ ΤΟΙΧΟΥΣ (ΣΤΑΥΡΟΥΠΟΛΗ)
