**Θ Ε Μ Α: Σχετικά με την κατολίσθηση στο Πλωμάρι της Λέσβου.**

**ΘΕΜΑ:** «Επικινδυνότητα στην Περιοχή Πλωμαρίου Λέσβου μετά τις Καταπτώσεις που Εκδηλώθηκαν 24/11/2018».

**ΘΕΜΑ: Ζημιές από τις κατολισθήσεις και πτώσεις βράχων σε περιοχές της Δημοτικής Κοινότητας Πλωμαρίου του Δήμου Λέσβου της Περιφέρειας Βορείου Αιγαίου**

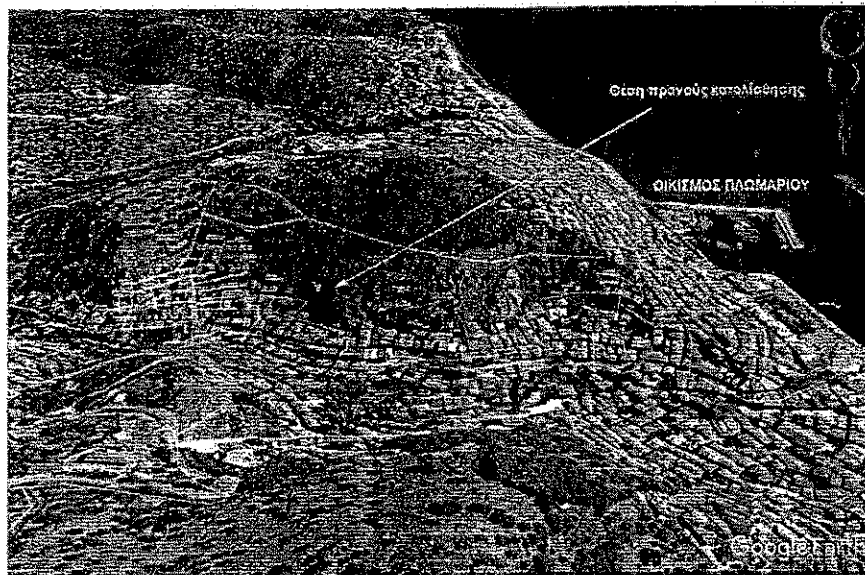
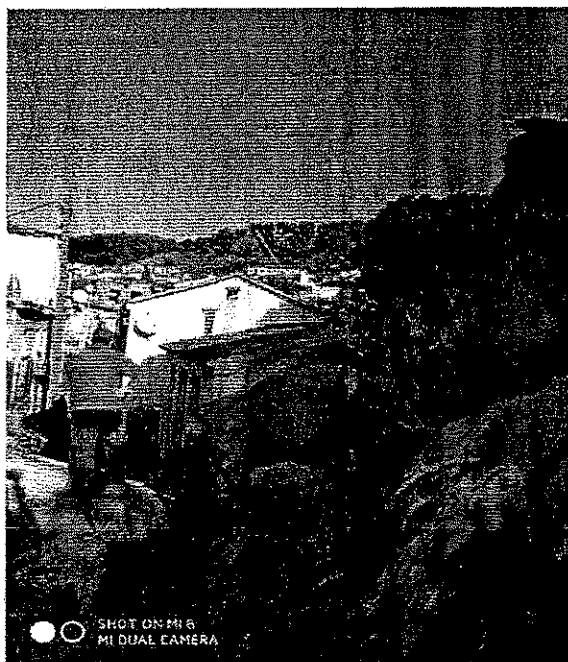
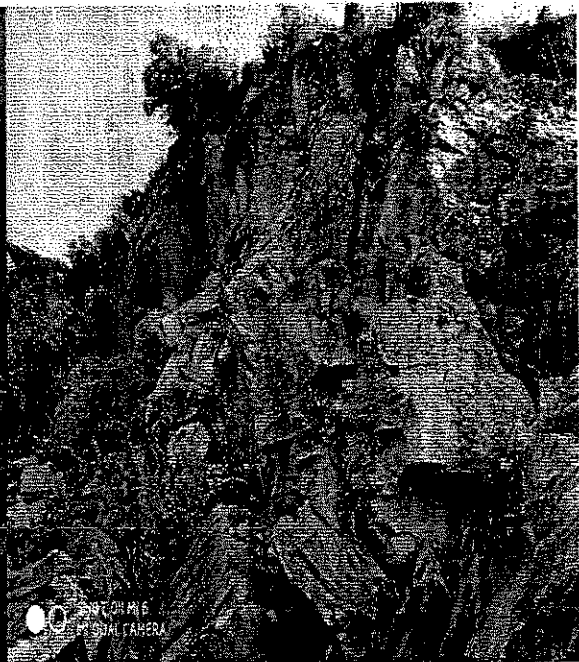
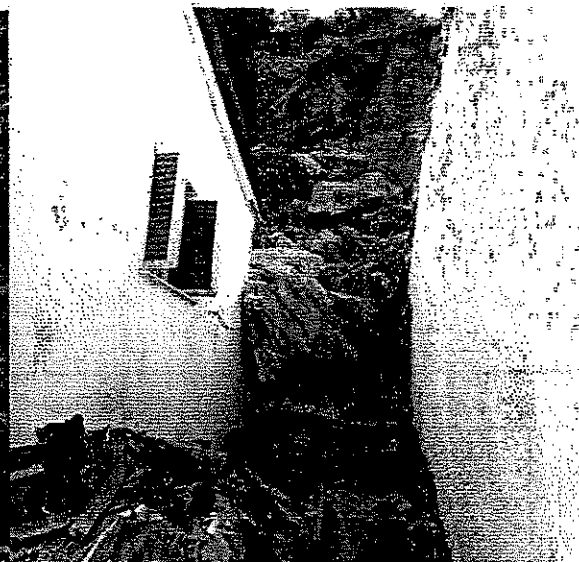
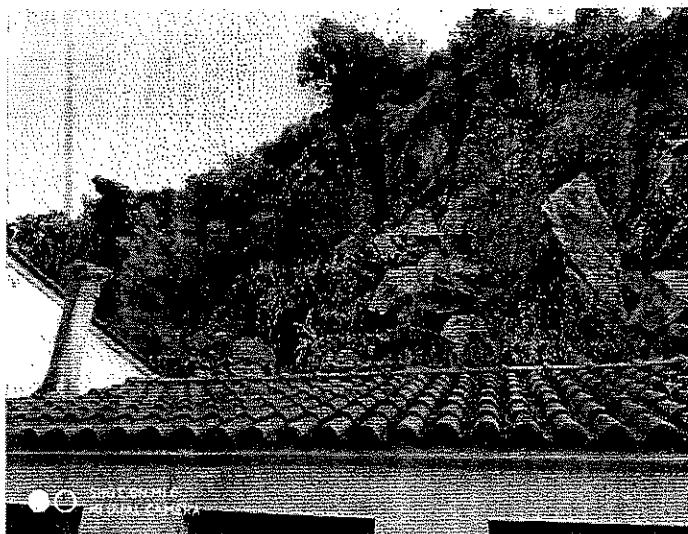
ΑΠΟΣΠΑΣΜΑ ΑΕΡΟΦΩΤΟΓΡΑΦΙΑΣ ΘΕΣΗΣ ΚΑΤΟΛΙΣΘΗΤΙΚΟΥ ΦΑΙΝΟΜΕΝΟΥ

Στα όρια του ανατολικού οικισμού Πλωμαρίου και στο απότομο πρηνές του υψώματος Προφ. Ηλία συνέβη κατά τις πρώτες πρωινές ώρες αιφνίδια αποκόλληση και πτώση βράχων μεγάλου όγκου από σημαντικό ύψος επί των κατοικήσιμων οικιών και μερικών εγκαταλημμένων παλαιών κτισμάτων που βρίσκονται στη βάση του πρηνούς και εντός των ορίων του οικισμού.

Οι αποκολλήσεις συνέβησαν σε επιφάνεια βραχώδους πρηνούς περί τα 1000 τετρ. μέτρα και από μέγιστο ύψος 30 μέτρων.

Η βραχομάζα του πρηνούς δομείται από πρασινοσχιστόλιθους με κλίση σχιστότητας αντίρροπη προς το πρηνές αλλά με έντονες κατατμήσεις και στρωματοειδείς δομές (ασυνέχειες) αποκόλλησης με μέτωπα και διαρρήξεις ομόρροπες προς το παρακατακόρυφο πρηνές.

Οι διαρρήξεις αυτές είχαν ενεργοποιηθεί κατά τον Σεισμό του Ιουνίου 2018 που έπληξε την Νότια Λέσβο με περιορισμένες τότε πτώσεις βράχων και εκδηλώθηκαν σήμερα σε μεγάλη έκταση με τις υψηλής έντασης πρόσφατες βροχοπτώσεις που συνέβησαν περιοχή.

Στα τεμάχια βράχων που έπεσαν περιλαμβάνονται βραχώδη όγκοι μεγάλων διαστάσεων και βάρους >5 τόνων με αποτέλεσμα αρκετοί εξ αυτών να διασπασουν στέγες σπιτιών, να διαρρήξουν τοίχους οικιών και να καταπλακώσουν αποθήκες. Συνολικά επλήγησαν 5 οικίες και κτίσματα.

Με δεδομένο ότι το φαινόμενο είναι σε εξέλιξη και ήδη υπάρχουν επικραυμάμενοι όγκοι πρηνούς με αρνητική κλίση συνιστάται η άμεση απομάκρυνση των κατοίκων από τις προ του μετώπου κατολίσθησης οικίες και η στέγαση τους σε άλλους χώρους.

Επίσης η οριοθέτηση με σήμανση του χώρου για τους διερχόμενους πεζούς και τυχόν οχήματα.

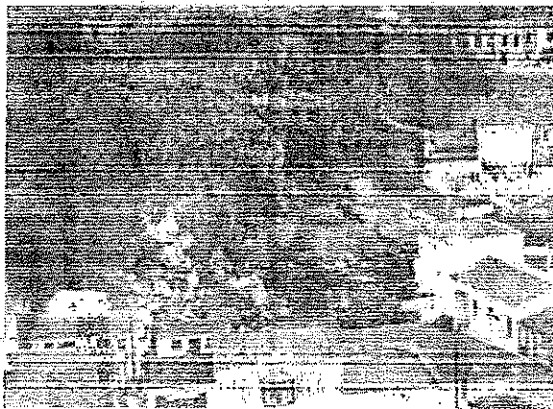
1. Πανοραμική εικόνα περιοχής με τις αποκολλήσεις και καταπτώσεις βράχων.

- Η περιοχή που σημειώθηκε το φαινόμενο, βρίσκεται στη ΝΑκη πλευρά της κοίτης του χειμάρρου Σεδούντα, που διασχίζει με διεύθυνση ΒΑ-ΝΔ τον οικισμό του Πλωμαρίου.
- Γεωλογικά ο χώρος δομείται από πρασινοσχιστόλιθους του ανώτερου Παλαιώζωικού με γενική κλίση της σχιστότητας προς τα ΑΝΑ.
- Μορφολογικά το πρηνές στη ζώνη των καταπτώσεων έχει γενική διεύθυνση Β75° και παρουσιάζει μεγάλες κλίσεις >70° προς τα βόρεια έως και αρνητικές και υψομετρική διαφορά από τη βάση του 25-30μ.
- Παρατηρείται ισχυρός κερματισμός των πετρωμάτων με διασταυρούμενα συστήματα ασυνεχειών που δημιουργούν επιφάνειες αποκόλλησης.
- Ορισμένα τεμάχια των βράχων που έχουν πέσει έχουν όγκο που φτάνει και τα 5m<sup>3</sup> περίπου.

Ο συνδυασμός της μορφολογίας του πρηνούς, της σχιστότητας των πετρωμάτων και των ασυνεχειών που καταγράφηκαν ευνοούν στην εκδήλωση αστοχιών και καταπτώσεων.

Επίσης επισημαίνεται ότι η τελευταία σεισμική ακολουθία που έπληξε την ευρύτερη περιοχή το 2017 επηρέασε και πιθανά προκάλεσε χαλάρωση του πρηνούς που σε συνδυασμό με τις τελευταίες ισχυρές βροχοπτώσεις εξελίχθηκε το φαινόμενο βίαια και ταχύτατα.

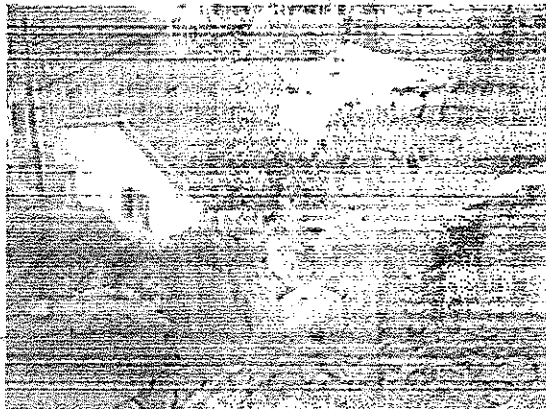
2. Λεπτομέρεια της επιφάνειας αποκόλλησης και των πεσμένων βράχων.

Όποια παρέμβαση πρέπει να γίνει αυτή την περίοδο για την απομάκρυνση και μόνο επικρεμάμενων βράχων πρέπει να γίνει από πάνω προς τα κάτω.

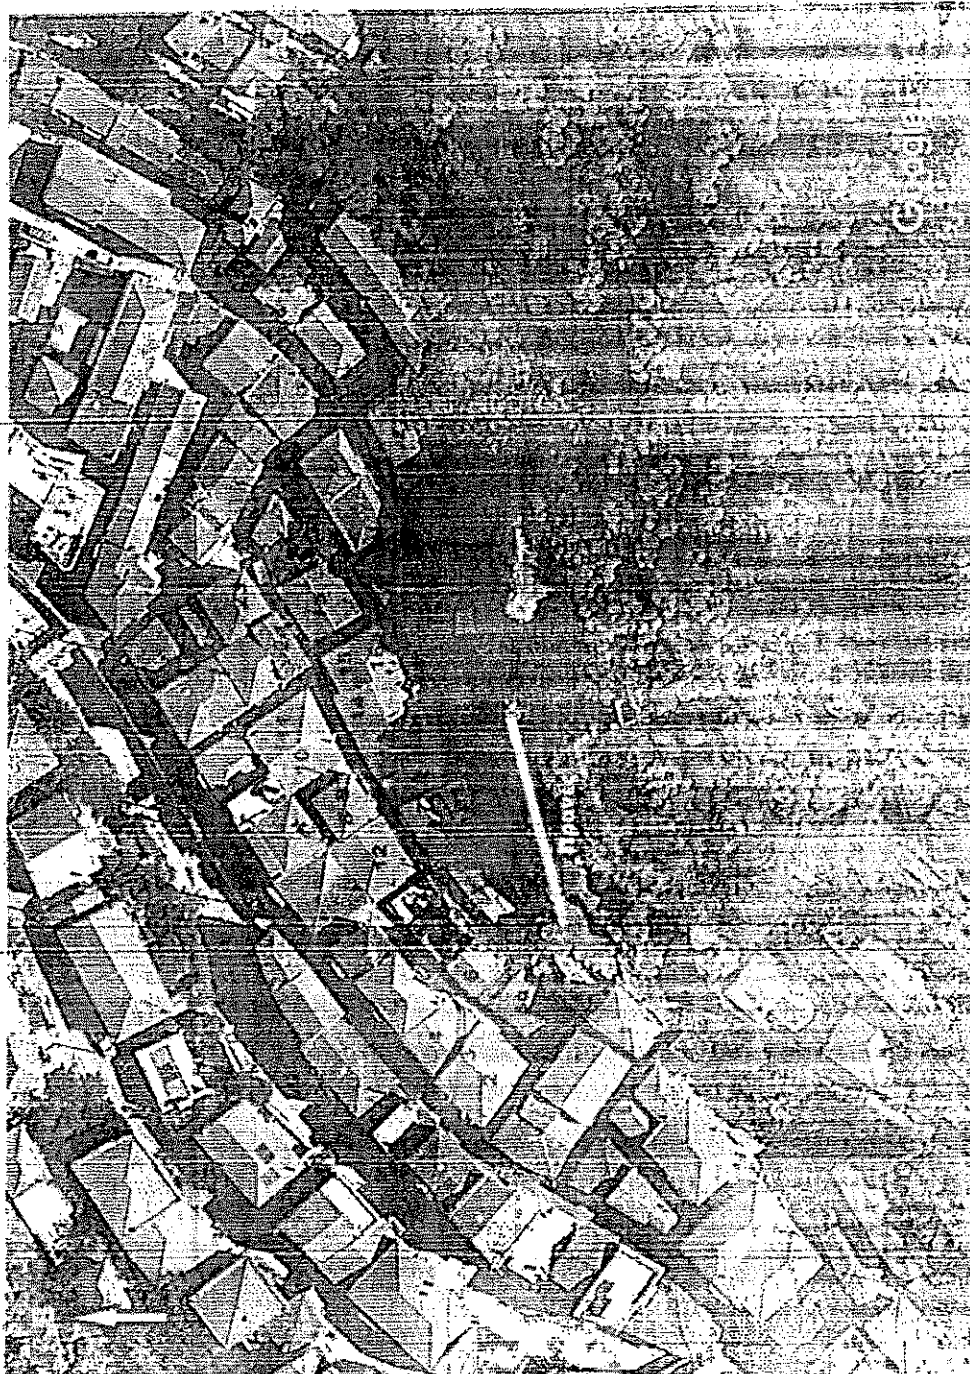
Συγκεκριμένα πρόκειται για τα κτίσματα που φέρουν αρίθμηση με κόκκινο χρώμα ή που έχουν κόκκινο Χ και οριοθετούνται νότια της κόκκινης γραμμής όπως φαίνεται στην επισυναπτόμενη εικόνα από το Google Earth. Η αρίθμηση έχει δοθεί και αναγραφεί στα κτίσματα από το Αστυνομικό τμήμα Πλωμαρίου, οι δε ιδιοκτήτες ή οι κάτοικοι των κτισμάτων, έχουν καταγραφεί από το Αστυνομικό τμήμα Πλωμαρίου.

Κόκκινη Γραμμή: Όριο αποκλεισμού κτισμάτων

Κόκκινη αρίθμηση και σύμβολα: κτίσματα αποκλεισμένα.

Μπλε αρίθμηση: Κτίσματα προσβάσιμα

Κίτρινη Γραμμή: Ένδειξη προηγούμενων τελευταίων αποκολλήσεων και καταπτώσεων

Οι κάτοικοι που έχουν πρόσβαση στα σπίτια τους αποκλειστικά από τον δρόμο που σημειώνεται με την κόκκινη γραμμή, και τα οποία είναι εκτός της ζώνης αποκλεισμού, οφείλουν να κινούνται γρήγορα κατά την πρόσβαση και να μην παραμένουν σε αυτόν, για την αποφυγή τραυματισμών από τυχόν καταπτώσεις και αναπηδήσεις μικρών τεμαχίων.

Η περιοχή θα πρέπει να παρακολουθείται μετά από κάθε έντονο φαινόμενο, βροχοπτώσης ή σεισμικής δόνησης, που μπορεί να αποτελέσουν αίτια νέων αποκολλήσεων και καταπτώσεων.
